Terrasseveien 1A, 6516 KRISTIANSUND N

**Innholdsrik terrasseleilighet på  
Nordlandet med fantastisk utsikt  
og stor, sørvendt terrasse!**

# Tilstandsrapport

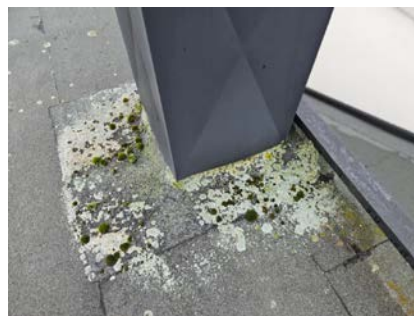
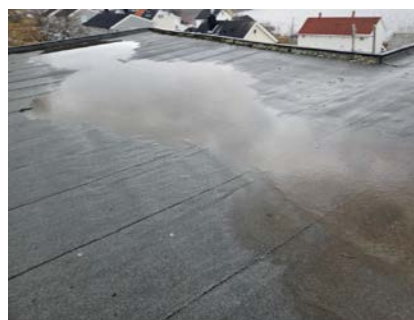
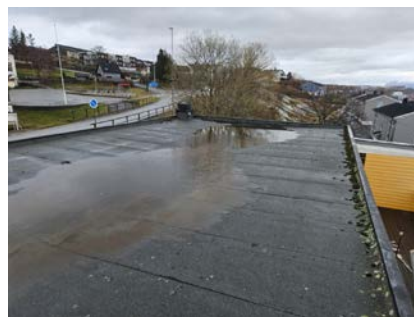
- Det er påvist skader eller avvik på selve taktekingen.

Det er registrert høy slitasje grad på taktekingen.  
Det er påvist avvik rundt utførelsen av sluket. Det ble registrert motfall fra taksluket.

Det stående vannet når ikke sluket og blir liggende. Over tid og/eller ved høyt trykk fra været vil vann trenge inn i konstruksjonen.  
Tak-konstruksjonen, samt tekkingen må utbedres.

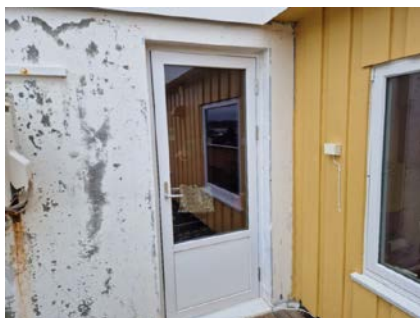
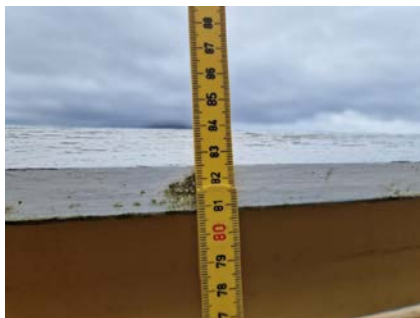
## TG 2 Balkonger, terrasser og rom under balkonger

Leiligheten har etablert en veranda på en side av bygget. Verandaen er av terrassebord, med rekkverk av liggende trebord og håndløper.

Rekkverket måles opptil 85 cm.

Vedlikehold og forsterking av verandaen bør påregnes.

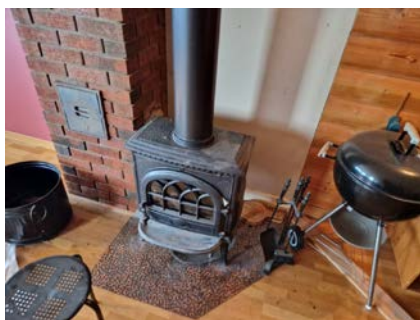
## TG 2 Pipe og ildsted

Leiligheten er oppført med en element pipe. I stuen er det montert en vedovn med dør.

Brennbart materiale må fjernes fra feieluken.

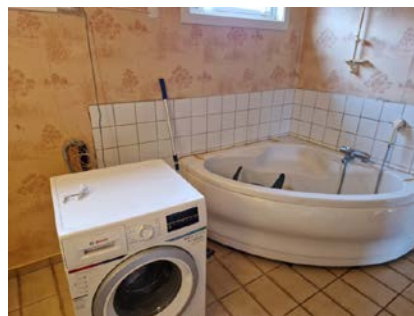
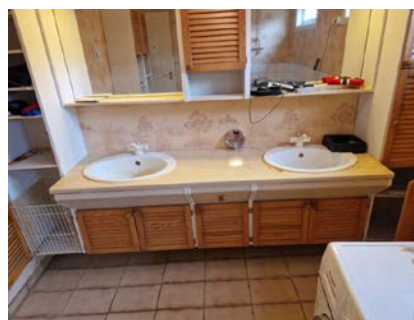
- Våtrommet må oppgraderes for å tåle normal bruk etter dagens krav. Det er registrert at løse skjøtter og skader på tapetet. Det er påvist avvik i fallforholdet, samt avvik fra anbefalingen om høydeforskjell fra topp sluk til topp membran på 25mm. Videre ble det påvist bom (hullrom) under flisene. Mer en halvparten av den forventede brukstiden på membran og sluk løsning er passert.

Slik våtrommet står i dag er det en risiko konstruksjon. For at rommet skal oppnå en TG 0 eller 1 må vaskerommet opp til dagens krav. Alle forhold med tettesjikt, våtsone, sluk m.m. må dokumenteres.
