# Tilstandsrapport

Leilighet

Tordenskjolds gate 3, 2821 GJØVIK

Befaringsdato: 02.01.2025

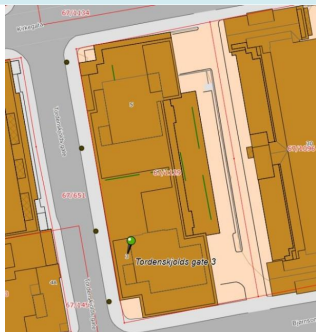
Opplyst på befaringdagen. Bildet viser situasjonskart av eiendommen på befaringen

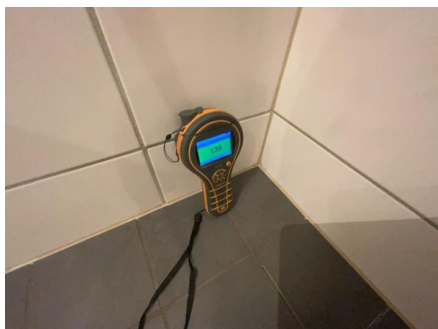
## 📍 TG 1 Overflater vegger og himling

På vegg er: Fliser.

I himling er: Malte glatte flater.

Ved enkle fuktsøk registrerte jeg ingen unormale verdier. Det dusjes direkte på gulv/vegg, noe som gir økt belastning på konstruksjonene.

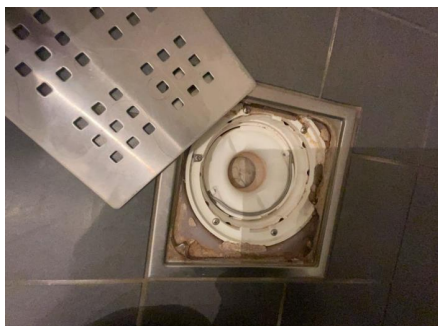
## 📍 TG 1 Overflater Gulv

Fliser på gulv. Med gulvvarme. Fallforhold på gulvet er målt og funnet tilfredsstillende. Det dusjes direkte på gulv/vegg, noe som gir økt belastning på konstruksjonene.

Det er tefistret slitte og misfargede fuger, dette er normalt.
