# Stor leilighet i toppetasjen vannbåren varme - 2. parkeringsplasser!

| Tilstandsrapport ..... | 42 |

Befaringsdato: 26.01.2026

Rapportdato: 04.02.2026

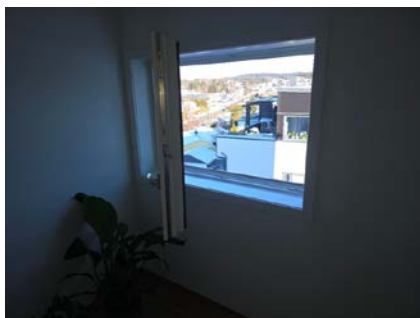
**Vurdering av avvik:**

- Det er påvist at enkelte vinduer er vanskelig å åpne/lukke.
- Karmene i vinduer er slitte og det er sprekker i trevirket.

Låsemekanismen på det største vinduet på soverommet mot stue bør utbedres slik at vinduet kan lukkes helt.

Manglende funksjon kan føre til varmetap, trekk, økt risiko for fuktskader og redusert sikkerhet.

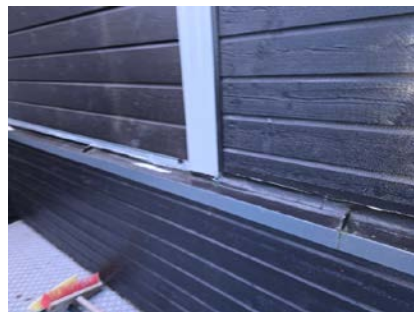
**Vurdering av avvik:**

- Det er avvik:

Fremstår som screens på den ene siden har en skade.

Utførelsen av trekledningen må holdes under oppsikt, ingen umiddelbart behov for utbedringer.

Skaden på screens bør vurderes nærmere og eventuelt repareres for å unngå ytterligere forringelse og redusert funksjon.  
Dersom tiltak ikke iverksettes, kan det oppstå risiko for større skader på screens.

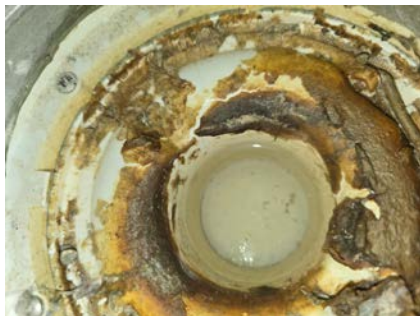
#### Vurdering av avvik:

Siden det dusjes i et lukket system er det begrenset fuktbelastning på overflater på baderommet.

Det er viktig å holde konstruksjonen under oppsikt med hensyn til alder på tettesjiktet.

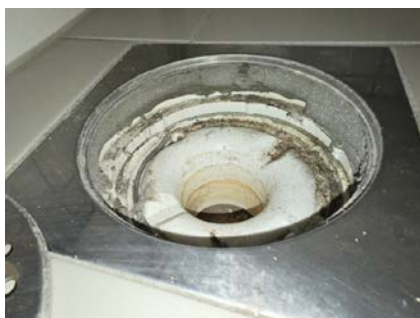
#### Vurdering av avvik:

- Overvåk tilstanden jevnlig. For å få tilstandsgrad 0 eller 1 må tettesjiktet skiftes ut, men tidspunktet for når dette er nødvendig er vanskelig å si noe om.
  - Dersom det ikke foreligger dokumentasjon i forhold til våtrommets utførelse kan det ikke med sikkerhet sies om våtrommet er bygget i henhold til gjeldende forskrifter og standarder på byggetidspunktet.
- Det er begrenset fuktbelastning på vaskerommet, siden det ikke er fritt vann på gulv overflate.  
Konstruksjonen må derfor holdes under oppsikt.
