**Rosenhoff - Stilren 3-roms
andelsleilighet med balkong.**

Rune Kristiansen Takst AS
Dynekilgata 19 B. 4. etg. Oppdrag 1431

Tilstandsrapport

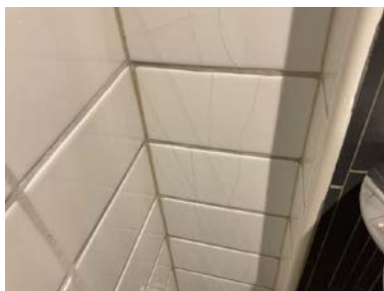
4. ETG. > BAD

Konsekvens: Hvis dette har påvirket tettesjiktet, kan det ført til fuktskade i konstruksjonen.

Det ble i midler tid benyttet en elektromagnetisk fuktindikator på veggene i dusjsonen på befaringsdagen, og det var da ingen unormale verdier registrert. Nærmere kontroll anbefales.

Krakelering av veggfliser.

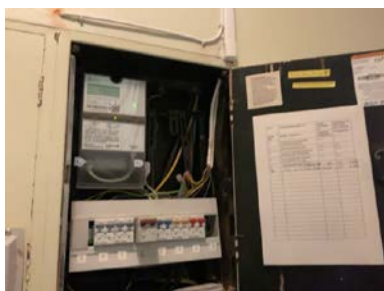
For å få en fullstendig kontroll av el-anlegget anbefales det å innhente en utvidet el-kontroll/tilstandsvurdering av el-anlegget etter NEK 405-2-3:2023. Dette anbefales, selv om det i 2021 ble utført en stikkprøve-kontroll av el-anlegget.

Konsekvens: Hvis en tilstandsvurdering avdekker avvik, må det gjøres oppgradering/utbedring.

Sikringskap.

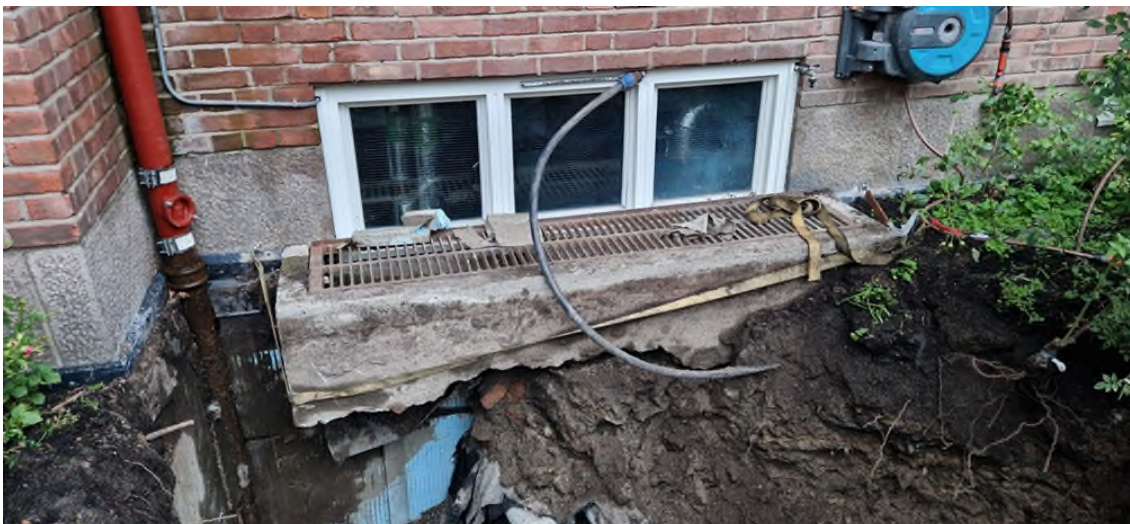
Etter alle disse tiltakene var det fortsatt 2 av 23 nedløp hvor det var helt tett og hvor spyling ikke hjalp på å fjerne hindringene. Dette skyldes trolig at avløpsrørene i bakken har kollapset. Styret bestemte seg for å skifte ut disse avløpene.

Dette er et viktig tiltak for å kontroll på overflatevann ved regnvær. Med et tett nedløpsrør får man ikke ført bort regnvann fra bygningen og det kan medføre vanninntrenging og høyere fuktighet i bygningen.

Dette medfører graving fra et nedløp og bort til nærmeste kum for å legge nytt avløpsrør i bakken. Det er naturligvis utfordrende å grave i en pent opparbeidet hage. Kantsteiner, heller, vanningsanlegg og planter er med på å gjøre jobben omfattende. Dette måtte gjøres for to nedløp på baksiden av Dynekilgata 19 B - 19 D i bakgården. Gravejobben,

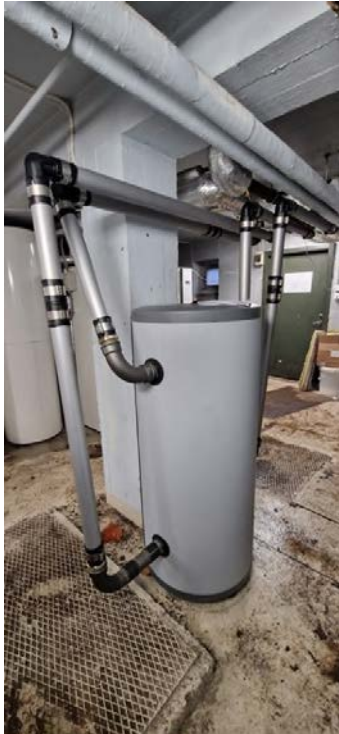
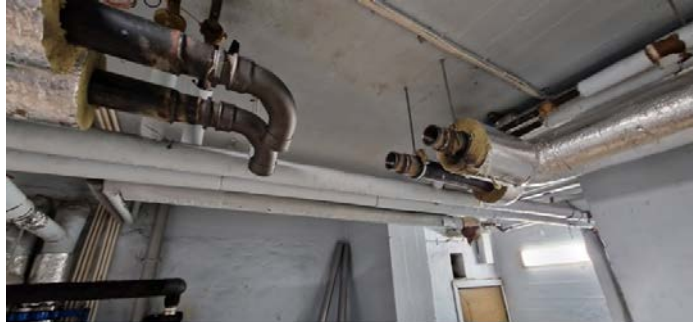
Leiligheten som hadde meldt om problemet var så plaget av radiatorstøy på soverommet at radiatoren måtte lydisoleres med en dyne tettpakket over seg. Neste tiltak ble gjennomført i mars 2024 med installasjon av en ny akkumulasjonstank. Tanken er plassert i flyten mellom bergvarmepumpene og sirkulasjonspumpe til radiatoranlegget. Dette gjør at bergvarmepumpene ikke trenger å pumpe vannet i hele anlegget til alle leilighetene men bare over i en tank på fyrrommet i stedet, samtidig som vannflyten ut til leilighetene blir mye jevnere. Dette ga en betydelig reduksjon i sirkulasjonslyder.

Den nye akkumulasjonstanken ses på bildet til venstre. På bildet til høyre ses kutt i eksisterende rør som tanken er koblet til. Rørene er tur/retur-rør mellom fyrrommet og ut til radiatorene. Tiltaket kostet 207.500 kr inkl. mva. og kommer på neste års regnskap.
