Lyngstien 29, 1528 MOSS

**Velkommen til Lyngstien 29 – Lys
og romslig 2-roms andelsleilighet
med vestvendt balkong**

Tilstandsrapport

BOLIGBYGG MED FLERE BOENHETER

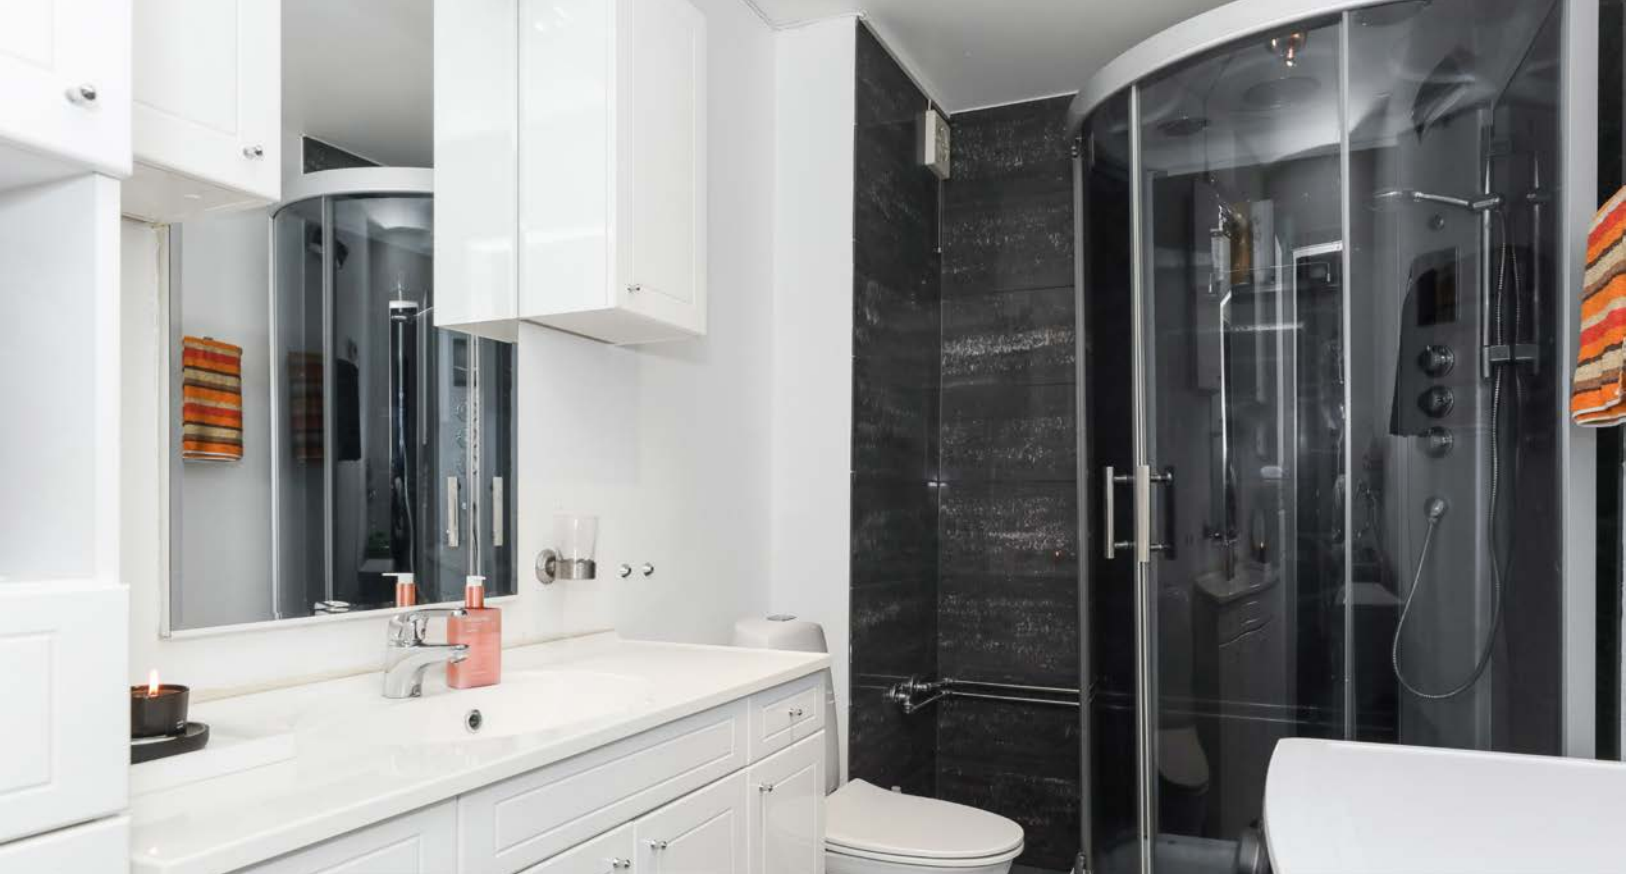
Baderommet har belegg på gulvet og tapet på veggene, med fliser på en del av veggen ved dusjen,

Sluk i plast har skade/sprekk i klemring, rust på skruer. Fuktindikator viser høyere verdier inn mot del av gulv med sluk. Bom (løst fra underlag) på belegg ved sluk og enkelte steder i rommet. Eldre vannrør kuttet noe over gulv ved WC. Rommet har ikke tilluft.

Påkostninger/utskiftninger må utføres innen kort tid. Risikoen ved å utsette oppgradering er at andre deler av bygningsmassen kan få skader som følge av lekkasje i utett badrom. Trolig noe vanninnsig ved sluk. Det er trolig noe vanninnsig ved sluk på grunn av skade/sprekk på klemring, dette utgjør en risiko for lekkasje.

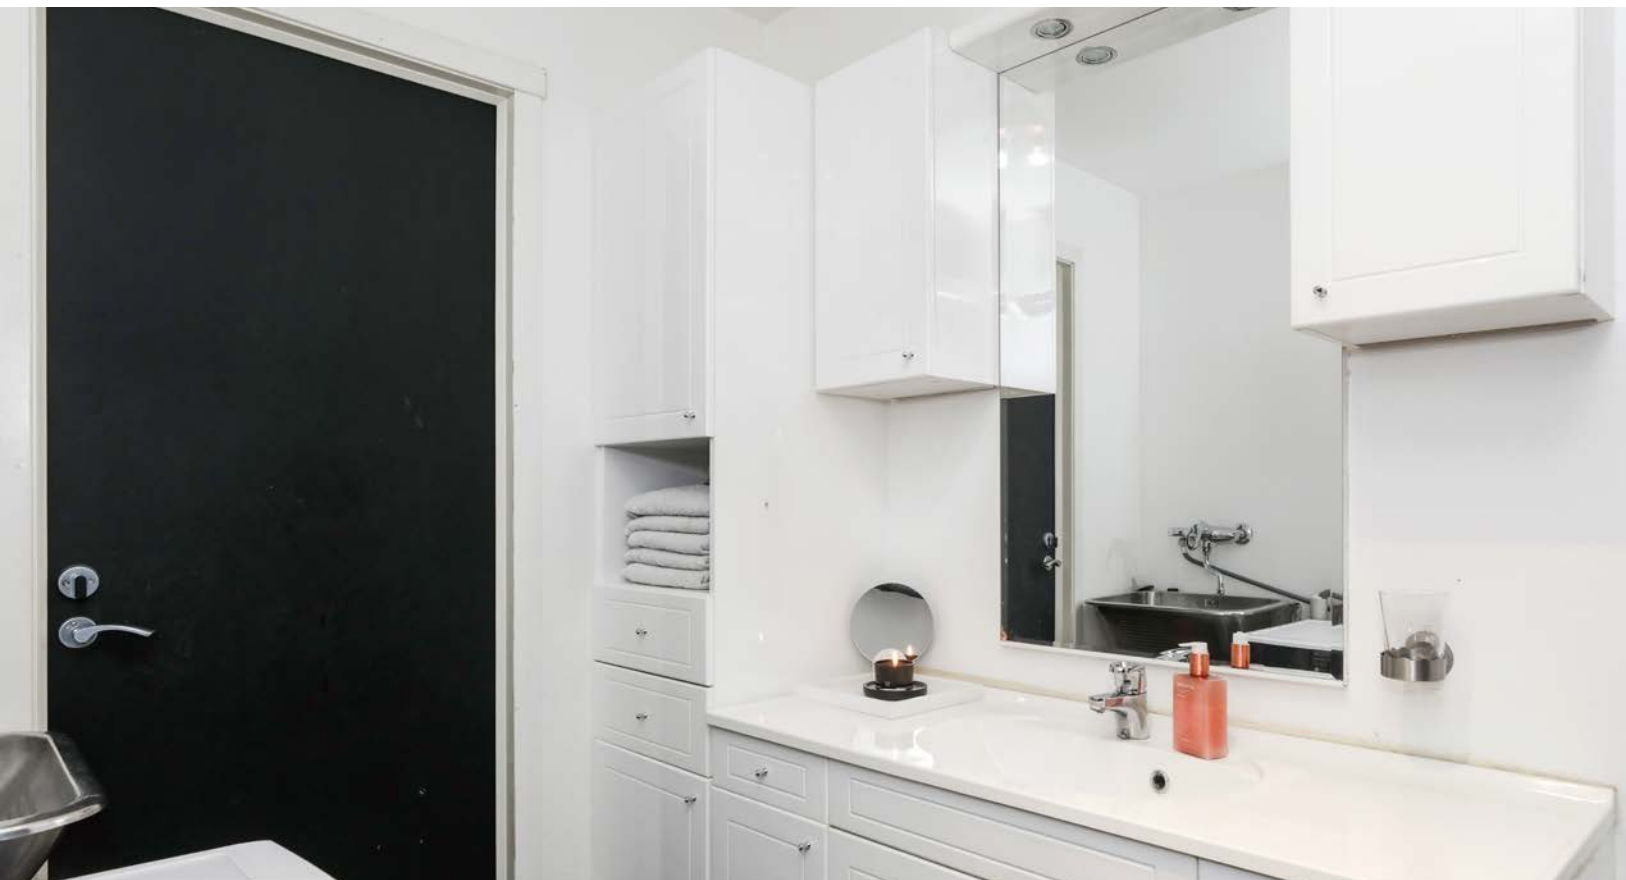
Rommet er utstyrt med dusjkabinett, toalett, skyllekar, rør og baderomsmøbel, samt mekanisk avtrekk til felles kanal.

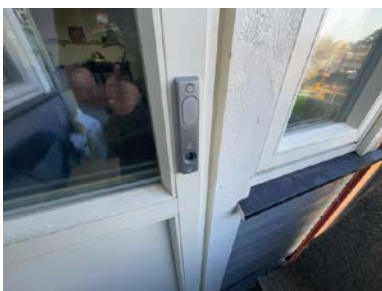
TG 1 Balkonger, terrasser og rom under balkonger

Murt veranda med rekkverk i stål og glass. Det var gressteppa på hele gulv ved befaringen

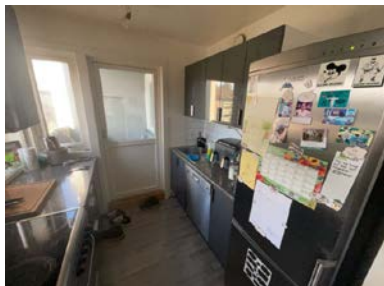
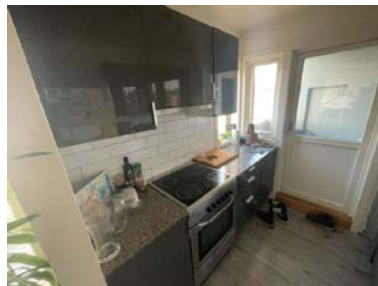
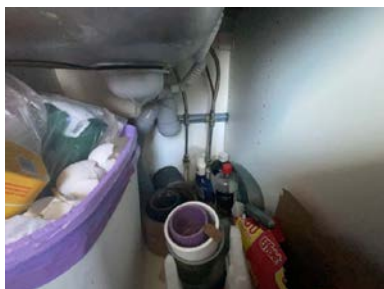
3. ETASJE > KJØKKEN

TG 2 Avtrekk

Rense kanaler og filter, fare for nedsatt kapasitet.
