## Nøkkelinformasjon

# Koselig familiebolig med usjenert hage og svært gode solforhold! Svært attraktivt område

Aktiv Eiendomsmegling v/ Barbro Trotland har gleden av å presentere Nustadveien 57!

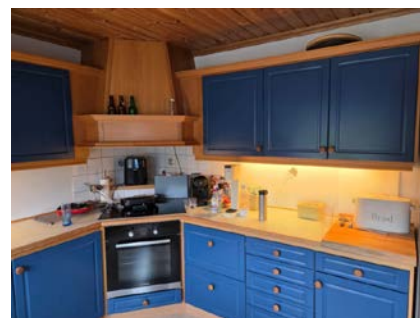
- Det er påvist skader på overflater/kjøkkeninnredning utover normal slitasjegrade.

Slitt fronter

Utbedringer må beregnes.

Kostnadsestimat: 10 000 - 50 000
