# Tilstandsrapport

Boligbygg med flere boenheter

Sukkevannslia 86, 4638 KRISTIANSAND S

Befaringsdato: 10.09.2025

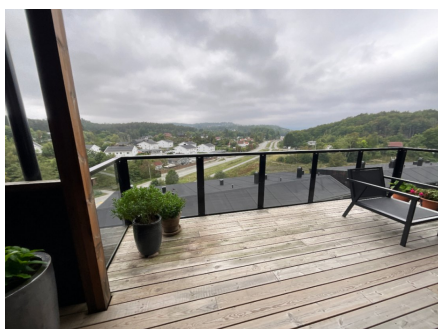
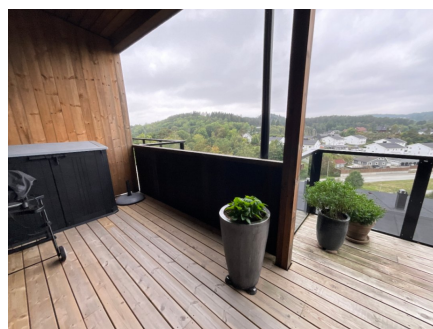
### TG 1 Balkonger, terrasser og rom under balkonger

Veranda med utgang fra stue. Dekke av terrassebord. Rekkverk av tre og metall og plass.

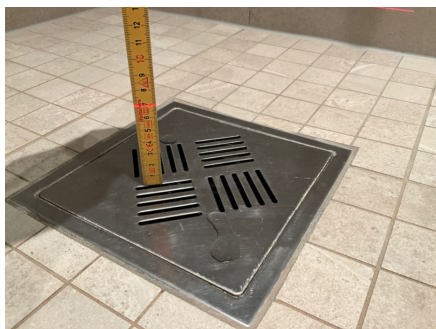
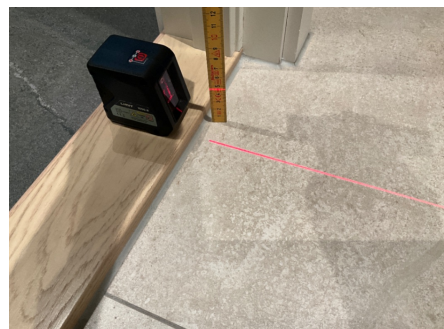
## TG 1 Overflater Gulv

Det er flislagt gulv med elektriske varmekabler. Det er ca 25 mm. høydeforskjell fra flis ved dør til slukrist. Oppkant ved dør på 15 mm.

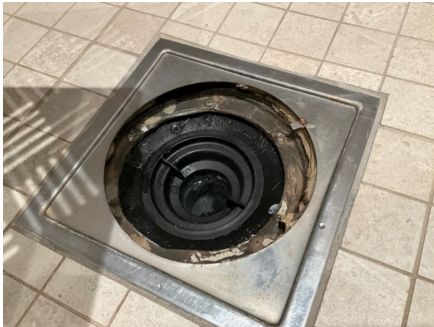
## TG 1 Sluk, membran og tettesjikt

Det er plastsluk og smøremembran med ukjent utførelse.

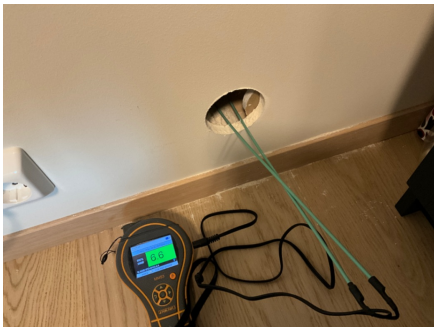
### TG 0 Tilliggende konstruksjoner våtrom

Hulltaking er foretatt uten å påvise unormale forhold. Hulltaking er foretatt i kontor/soverom. Fuktkvotemåling (vekt%) i konstruksjonen ble målt til 6. Hulltaking gir begrenset adgang til visuell kontroll/måling av et lokalt område på badet, og det kan dermed ikke med sikkerhet utelukkes at det foreligger skjulte avvik eller skader i øvrige deler av konstruksjonen.

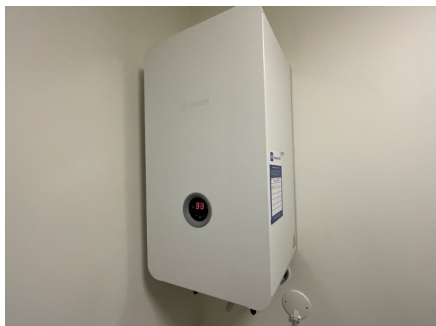
### TG 1 Varmesentral

Tronic Heat veggmonterte elektrokjeler er utviklet for å varme opp leiligheter, denne har en effekt på 4KW.

Inspeksjonen innebærer å sjekke etter lekkasjer i synlige deler av anlegget.  
Årlig kontroll av denne typen anlegg anbefales.
