Hetlandsgata 10B, H0403, 4344 BRYNE

Befaringsdato: 18.03.2026

Tilstandsrapport

BOLIGBYGG MED FLERE BOENHETER

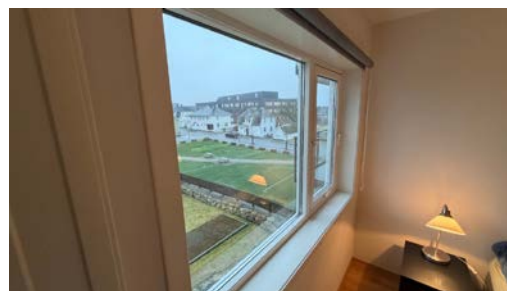
Swelling i vinudsforing på soverom, trolig oppstått når vindu har stått i luftstilling. Ingen registrert fukt ved overflatemåling.

Lokal swelling vurderes som begrenset skade uten påvist aktiv fukt, og har hovedsakelig estetisk betydning.

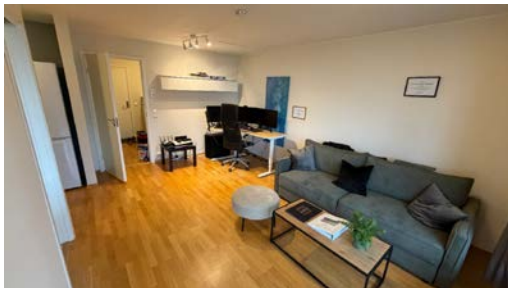
TG 2 Overflater

-Mindre ujevnheter i gulv er påregnelig normalt i stedstøpte gulv på grunn og enkelte riss/sprekker skyldes normalt noe bevegelse og svinriss i betongen.

Forholdene vurderes i hovedsak som normale alders- og bruksrelaterte avvik uten vesentlig betydning for funksjon.

Ingen umiddelbare tiltak nødvendig. Overflater kan utbedres ved behov.

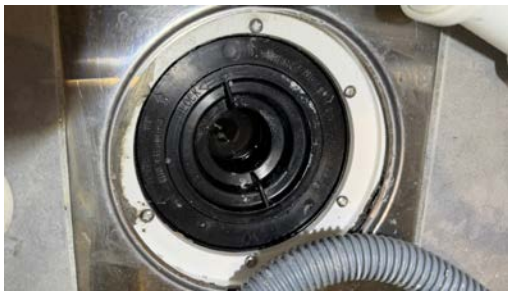
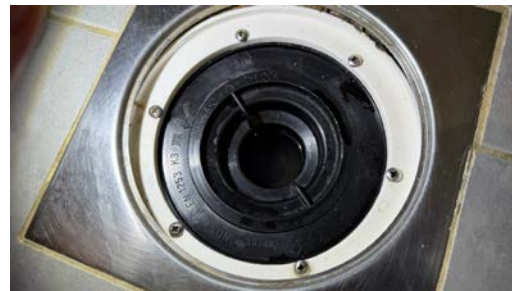
- Det er viktig å merke seg at levetiden til en membran varierer basert på kvalitet, installasjon og bruk. Eldre membraner kan bli sprø og sprekke opp, noe som fører til at de mister sin vanntettende funksjon. Dette kan resultere i vannlekkasjer gjennom vegger og gulv og fuktskader.
- Det må innhentes dokumentasjon. Manglende membran/tettesjikt medfører risiko for lekkasjer og fukt i konstruksjonen.

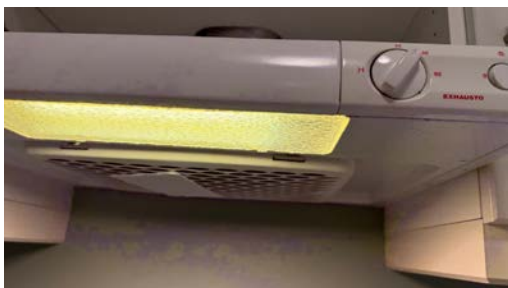
Det er avtrekk via mekanisk avtrekksanlegg i boenheten.
