Kvamsveien 216, 7336 MELDAL

**Meldal: Stor og innholdsrik enebolig. Oppgradert over tid. Stort uthus/garasjebygg. Vannbåren varme. Gode solforhold.**

# Tilstandsrapport

## ENEBOLIG

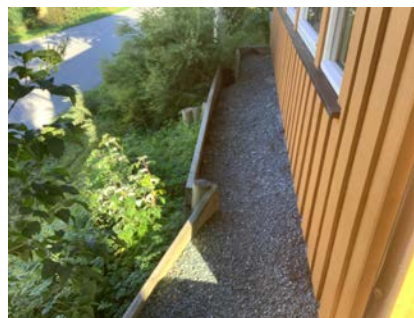
## TG 2 Grunnmur og fundamenter

Bygningen har betonggrunnmur. Tilbygg har støpt plate på mark.

Det registreres stedvis riss, men disse vurderes til ikke å ha konstruksjonsmessig betydning.
