# Tilstandsrapport

Leilighet

Bruneset 3, 4330 ÅLGÅRD

# gnr. 7, bnr. 776, snr. 33

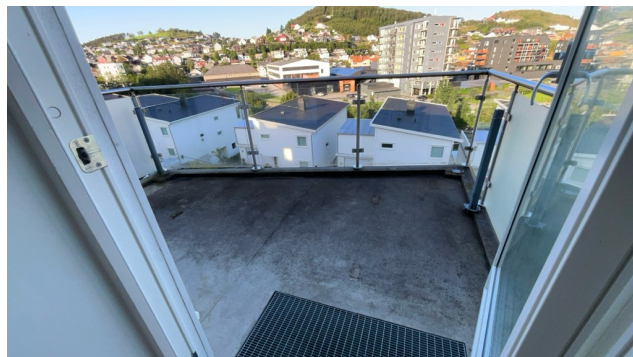
Tilstandsanalyserapport, vedlikeholdsplan e.l. for fellesdeler i bygget.

- Det er ikke utarbeidet Tilstandsanalyserapport, vedlikeholdsplan e.l. for fellesdeler i bygget.

- For å lukke avviket ihht NS 3600.2018 må det utarbeides en Tilstandsanalyserapport/vedlikeholdsplan for fellesdeler i bygget. Da dette er opp til borettslag/sameie å rekvirere er kostnadsestimat ikke satt.

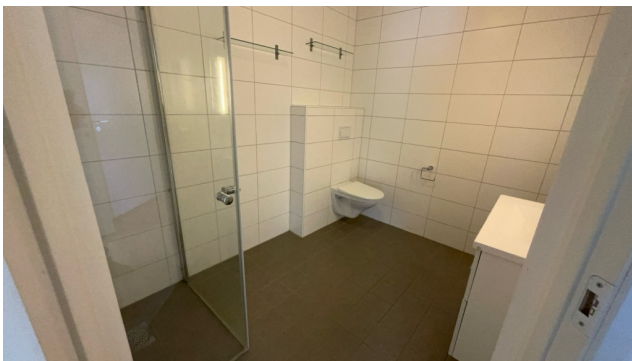
Veggene har fliser. Taket er malt.

- Det er vindu/dør med ikke fuktbestandige materialer i våtsonen (ved vask, dusj, badekar, osv.), løsningen eller byggematerialet er uegnet.

- Dersom det ikke gjøres tiltak, kan dette medføre oppfukning, oppsvelling og forringelse av materialer over tid og fuktskader på tilstøtende konstruksjoner.
- Det må gjøres tiltak for å lukke avviket.

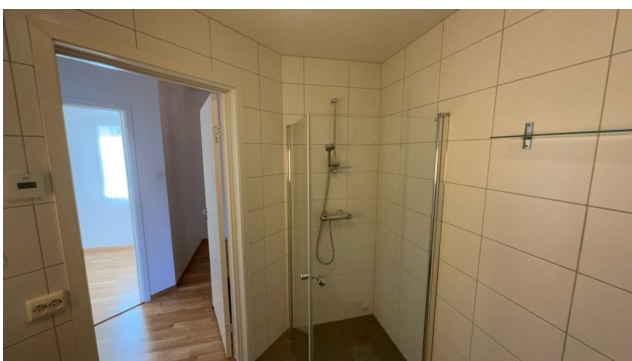
Gulvet er flislagt. Rommet har vannbåren gulvvarme. Fall mot sluk er målt til 10 mm målt fra dør til sluk.

- Det er påvist avvik i fallforhold til sluk i forhold til krav i forskrift på byggetidspunktet.

- Til tross for avviket i fall/høydeforskjell til sluk, vil gulvet fortsatt kunne lede vann mot sluket, men med redusert effektivitet. Dette kan potensielt øke risikoen for vannansamling i enkelte områder av badet.

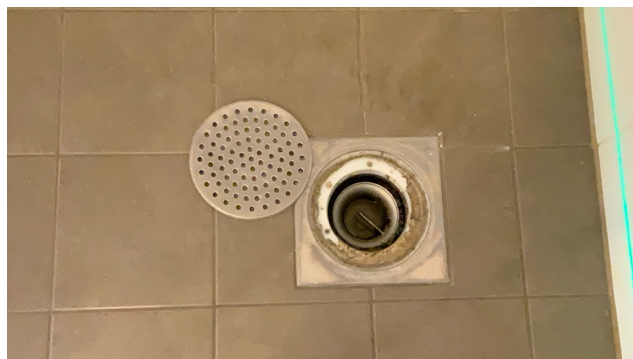
Hulltaking er foretatt uten å påvise unormale forhold. Hulltaking er foretatt ved/i Gang mot bad.

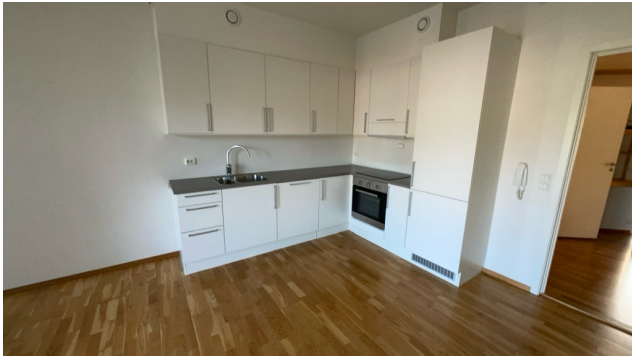
Det er kjøkkenventilator med avtrekk ut.

det er registrert skade på ventilator, glidere på glassplate på den ene siden er defekt.

reparasjon må påregnes.

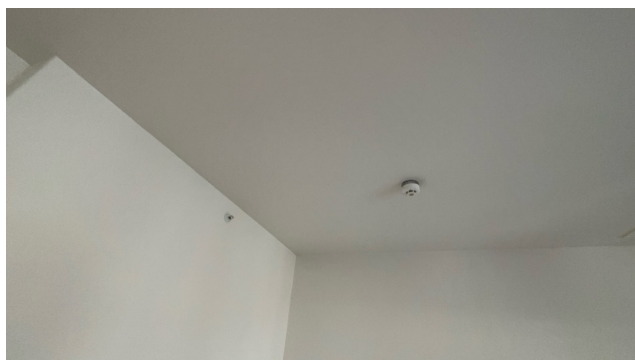
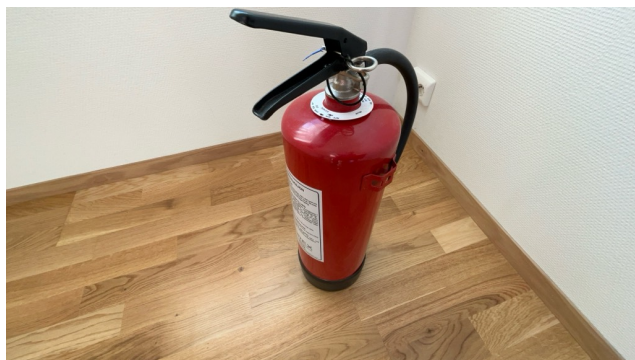
1. Er det mangler for brannslukningsutstyr i boligen iht. forskriftskrav på søknadstidspunktet, men minst Byggeforskrift 1985?  
**Nei**
2. Er det skader på brannslukkingsutstyr eller er apparatet eldre enn 10 år?  
**Nei**
3. Er det mangler på røykvarsler i boligen iht. forskriftskrav på søknadstidspunktet, men minst Byggeforskrift 1985?  
**Nei**
4. Er det skader på røykvarslere?  
**Nei**

service på apparatet er utført i 2024.
