# Familiebolig i attraktivt og populært boligområde i blindvei! Solrikt og sentralt. Garasje. 3 sov.

| Tilstandsrapport ..... | 51 |

Befaringsdato: 25.08.2025

Rapportdato: 08.09.2025

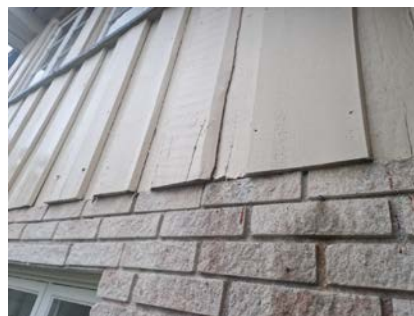
Boligens veggkonstruksjon over grunnmur består av tradisjonelt 150 mm bindingsverk som er isolert i hulrom. Veggene er antatt isolert etter byggeårets standard med 150 cm isolasjon i hulrom. Utvendig tekket med stående villmarks panel. Innvendig overflater består av plater/tapet og panel. Fasadepanel med stedvis mindre råteskader. Se bilder.

- Det er påvist spredte råteskader i bordkledningen.

Synlig råteskader i fasadepanel.

- Råteskadet trekledning må skiftes ut.
- Råteskader i bordkledningen kan fortsette å utvikle seg både i tiliggende bordkledning og til bakenforliggende veggkonstruksjon, dersom en ikke foretar tiltak.

Kostnadsestimat: 50 000 - 100 000
