**aktiv.**

Skadberg alle 35, 4051 SOLA

**Flott enderekkehus med  
sentral og attraktiv beliggenhet  
Hage og terrasse  
Parkeringsplass**

# Tilstandsrapport

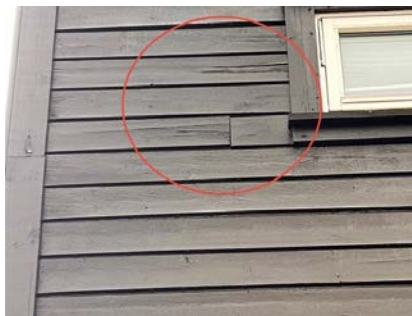
Avvik: Utvendig trekledning er fra byggeår. Det ble registrert noe spredt råteskade i kledning på fasade mot sør/øst.

Råteskader kan føre til videre nedbrytning av treverket og redusert beskyttelse av bakliggende konstruksjon dersom skadene ikke utbedres.

Råteskade i kledning

Skadet kledning bør skiftes ut og overflater behandles/vedlikeholdes for å hindre videre skadeutvikling.

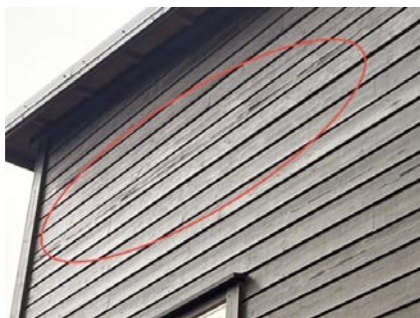
Råteskade i kledning

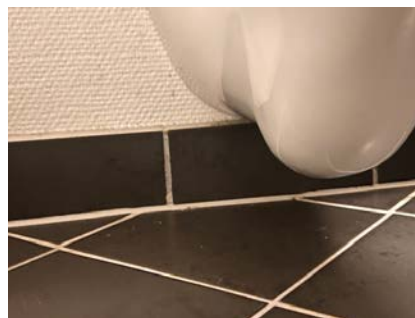
ETASJE 2 > BAD

Avvik: Det er montert vegghengt toalett med innebygget systerne fra ca. 2007.

Løsningen er ikke utstyrt med lekkasjevarsling eller synliggjøring av eventuell lekkasje fra systerne. Dette var en vanlig løsning på oppføringstidspunktet, men avviker fra dagens anbefalte løsninger.

Ved eventuell lekkasje fra systerne eller tilkoblinger kan vann bli stående skjult i konstruksjonen før det oppdages, noe som kan øke risikoen for fuktskader.

Ingen synlig lekkasje varsler under toalett

Jevnlig kontroll av installasjonen anbefales. Ved fremtidig oppgradering kan det vurderes løsning med lekkasjevarsling eller synlig avrenning fra systerne.
