Nøkkelinformasjon

Salgsobjekt: Fritidseiendom
Eierform: Eiet
Byggeår: 1999
BRA-i/BRA Total 57/85 kvm
Tomtstr.: 2002.6 m²
Soverom: 3
Gnr./bnr. Gnr. 53, bnr. 39
Oppdragsnr.: 1201240104

Koselig hytte solrikt beliggende i vakre omgivelser ca. 980 moh.

Tilstandsrapport

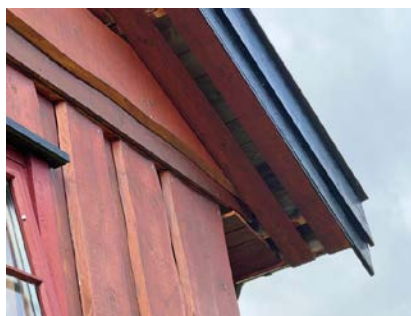
Takkonstruksjon inspisert fra luke i himling, ikke bemerket andre avvik enn anbefales isolering av luke og skjøt av dampsperre da overgang vil føre til luftlekkasje/varmetap.

Manglende netting i gesims

- Det må foretas tiltak for å lukke avviket.

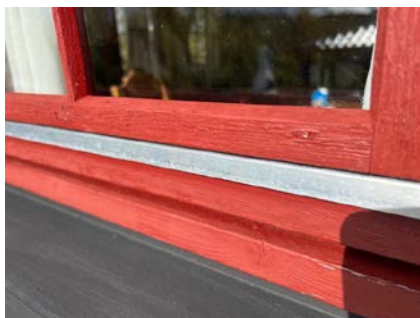
Behov for vedlikehold på enkelte vinduer

- Det må foretas tiltak for å lukke avviket.

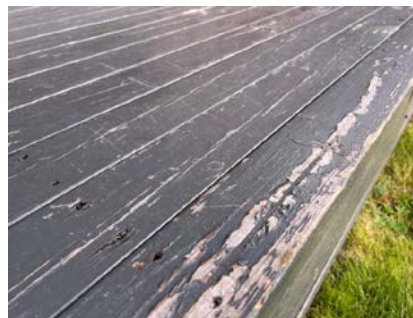
- Det er påvist andre avvik:
Vedlikeholdsbehov av terrasse.

Vedlikeholdsbehov

- Det må foretas tiltak for å lukke avviket.

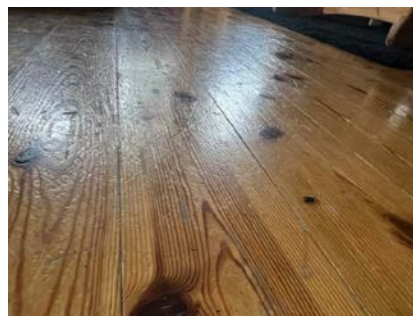
Slitasje på gulvoverflate

- Det må foretas tiltak for å lukke avviket.

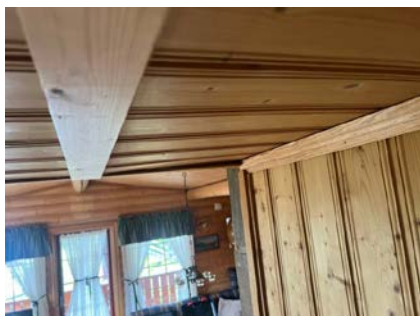
Skjevhet i overgang stue til kjøkken fra flatthimling til raustet himling

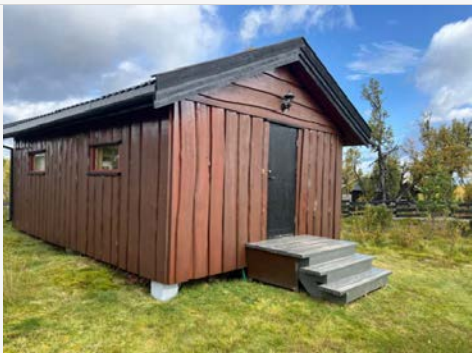
Uthus

Bemerket skjevhet og noe enkel fundamentering der en hjørnepunkt er utbedret inntil eksisterende. Ellers bemerket vedlikeholdsbehov stedvis.
