Lars Gjøvikens veg 52, 2312 OTTESTAD

## Nøkkelinformasjon

# Tilstandsrapport

## BOLIGBYGG MED FLERE BOENHETER

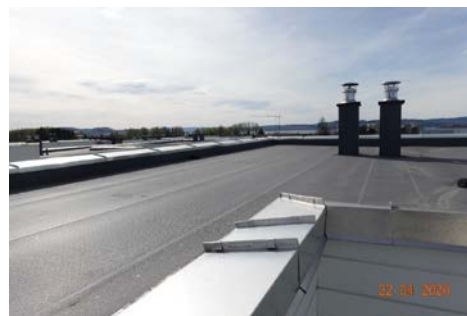
Takflatene er tekket med folie.  
Taket er besiktiget fra takfot i stige.

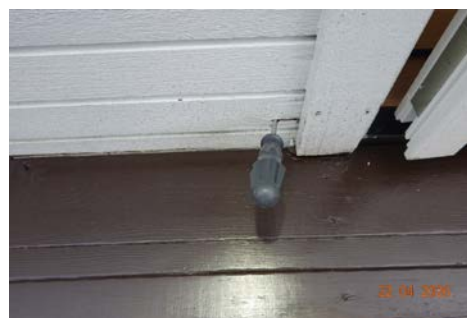
Det er påvist råteskade nederste i panelbord ved balkongdør.

Råteskadet panel bør skiftes ut for å hindre videre skadeutvikling og redusere risiko for fuktinntrengning i veggkonstruksjonen.  
Dersom tiltak ikke iverksettes, kan det oppstå ytterligere råteskader og svekkelse av konstruksjonen.

Eier opplyser: Skade er meldt til styret i sameiet.

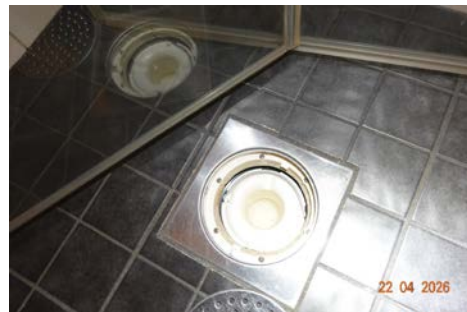
Plastsluk.

Synlig slukmansjett i sluk.

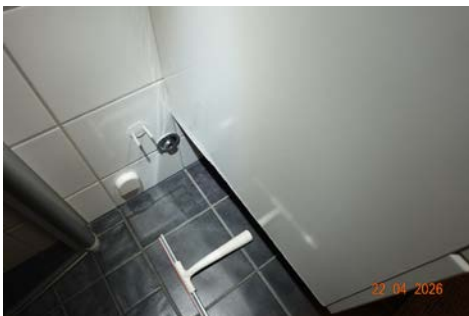
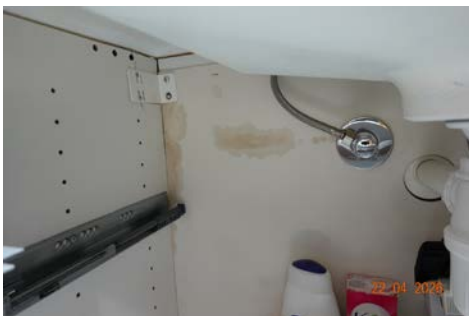
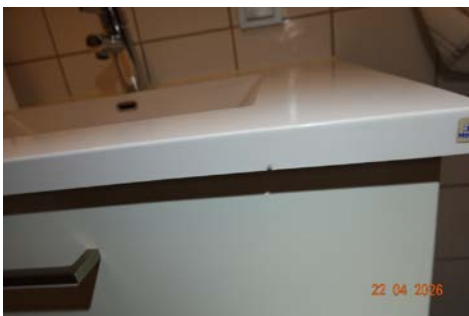
Det er påvist liten avskaling i servant og fuktsvelling i sideplate.

Det bør utbedres avskaling i servant og fuktsvelling i sideplate for å forhindre videre skadeutvikling og redusere risiko for fuktskader og forringelse av materialene.

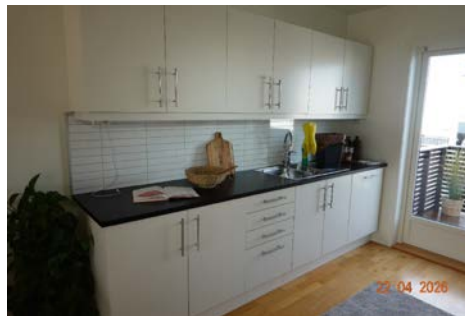
HTH innredning fra byggeåret.  
Kjøkkeninnredning med laminert benkeplate, over og underskap, glatte fronter, skuffer, kitchenboard over kjøkkenbenk, opplegg for oppvaskmaskin, ettgreps blandebatteri og to rustfrie kummer med benkebeslag.  
Integrert kjøll, koketopp, oppvaskmaskin og stekeovn.  
Montert komfyrvakt over koketopp.

- Det er ikke påvist tegn på at det er montert lekkasjedeteksjon ved oppvaskmaskin/oppvaskkum, dette er et krav på kjøkkenet ut ifra alder.

- Det bør monteres lekkasjedeteksjon ved oppvaskmaskin/oppvaskkum.
