aktiv.

Lars Gjøvikens veg 52, 2312 OTTESTAD

DITT NYE HJEM?

BOLIGBYGG MED FLERE BOENHETER

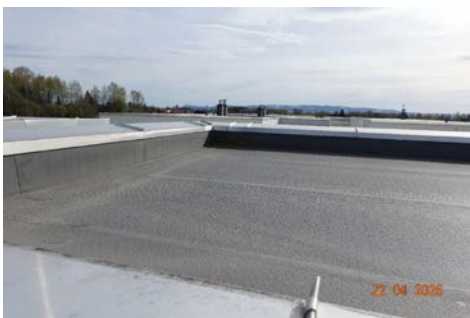
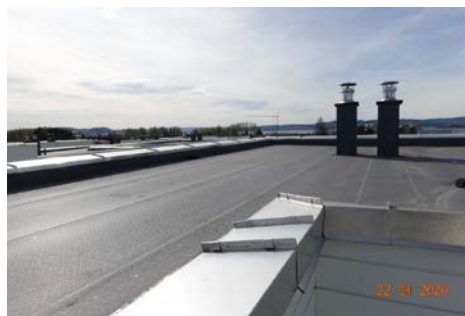
Takflatene er tekket med folie.
Taket er besiktiget fra takfot i stige.

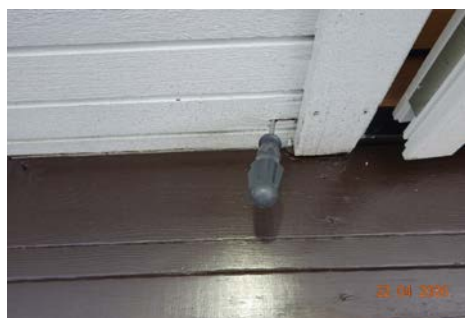
Det er påvist råteskade nederste i panelbord ved balkongdør.

Råteskadet panel bør skiftes ut for å hindre videre skadeutvikling og redusere risiko for fuktinntrengning i veggkonstruksjonen.
Dersom tiltak ikke iverksettes, kan det oppstå ytterligere råteskader og svekkelse av konstruksjonen.

Eier opplyser: Skade er meldt til styret i sameiet.

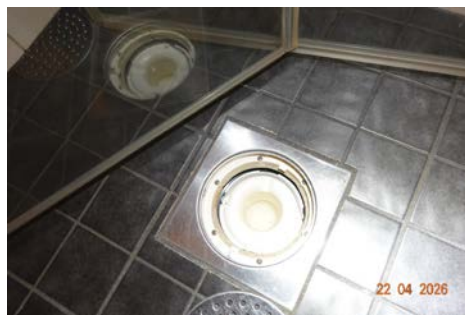
Plastsluk.
Synlig slukmansjett i sluk.

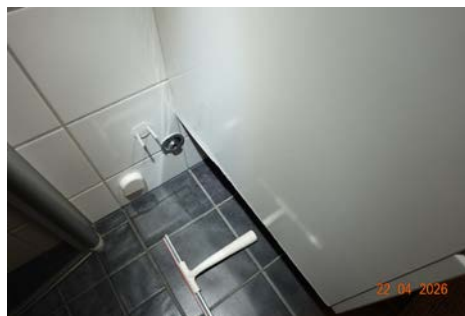
TG 2 Sanitærutstyr og innredning

- Det er påvist andre avvik:
Det er påvist liten avskaling i servant og fuktsvelling i sideplate.

- Andre tiltak:
Det bør utbedres avskaling i servant og fuktsvelling i sideplate for å forhindre videre skadeutvikling og redusere risiko for fuktskader og forringelse av materialene.

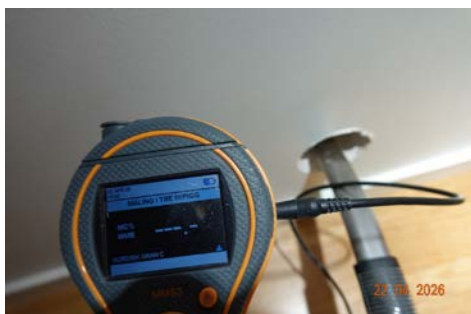
Hulltaking er foretatt nederst på delevegg mot våtsonen. Ved bruk av fuktmåler ble det ikke registrert unormale verdier.

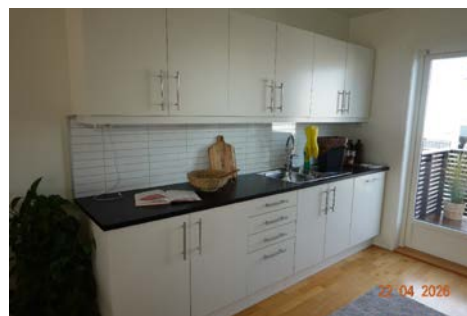
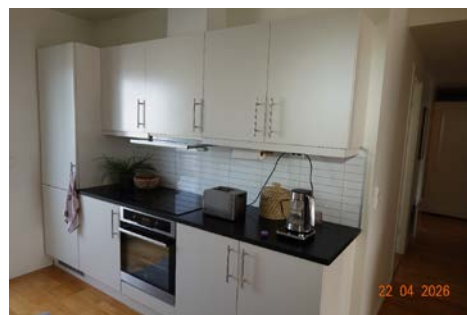
- Det er ikke påvist tegn på at det er montert lekkasjedeteksjon ved oppvaskmaskin/oppvaskkum, dette er et krav på kjøkkenet ut ifra alder.

- Det bør monteres lekkasjedeteksjon ved oppvaskmaskin/oppvaskkum.
