Knuserveien 4F, 8630 STORFORSHEIA

**Andelsleilighet i rekke med
garasjeplass, innredet deler av
kjeller. romslig terrasse,
beliggende i trivelige omgivelser.**

Tilstandsrapport

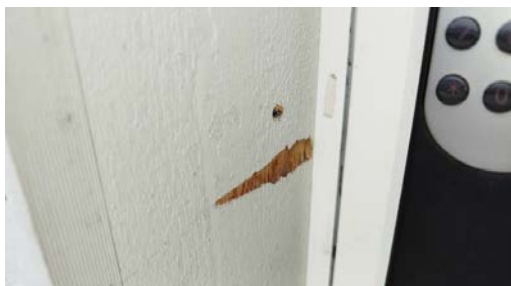
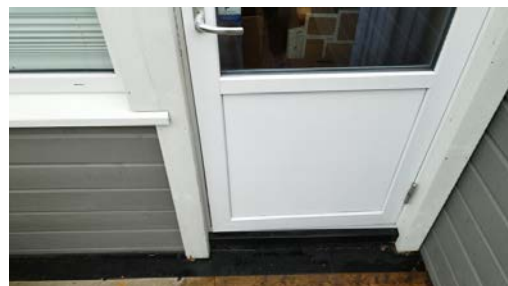
TG 2 Balkonger, terrasser og rom under balkonger

Terrasse på ca.16,6 m² med malt rekkverk og leegger mot naboene. Rekkverket har en høyde på ca. 80 cm. Konstruksjon av tre innfestet i bygningskroppen og fundamentert på støpte peler. Adkomst fra hage og via dør fra stuen.

Håndløpere bør skrapes og males.
Terrassedekket må rengjøres.

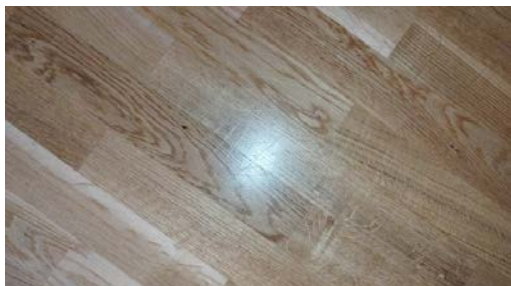
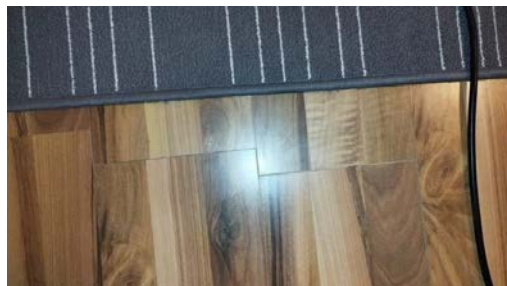
TG 3 Etasjeskille/gulv mot grunn

Etasjeskille av trebjelkelag og støpt betonggulv mot grunn.

- Målt høydeforskjell på over 15 mm gjennom hele rommet. Tilstandsgrad 2 gis med bakgrunn i standardens krav til godkjente måleavvik.
- Målt høydeforskjell på over 20 mm innenfor en lengde på 2 meter. Tilstandsgrad 3 gis med bakgrunn i standardens krav til godkjente måleavvik.

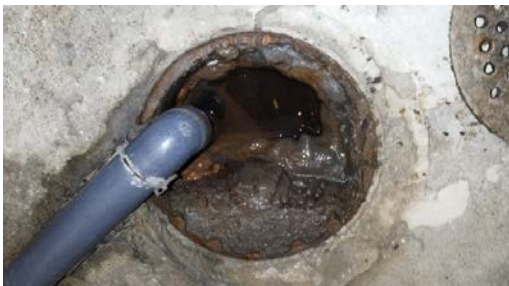
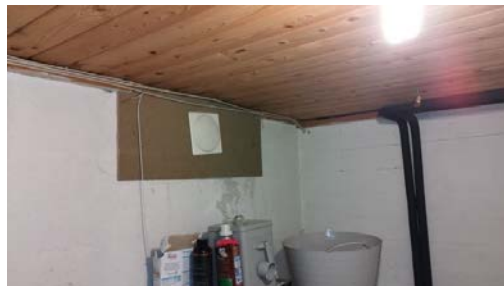
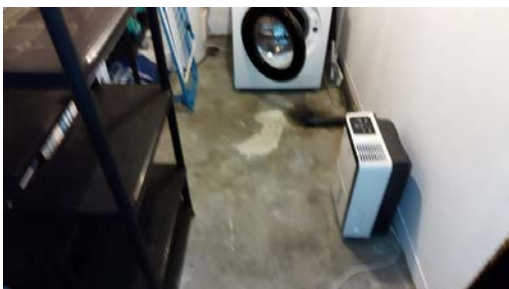
KJELLERETASJE > VASKEROM

TG 2 Tilliggende konstruksjoner våtrom

Våtrommet må totalrenoveres. Alle forhold med tettesjikt, våtsone, sluk m.m. må dokumenteres.

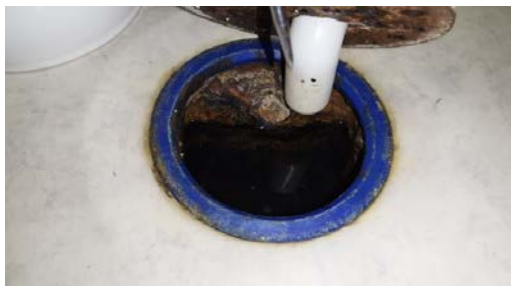
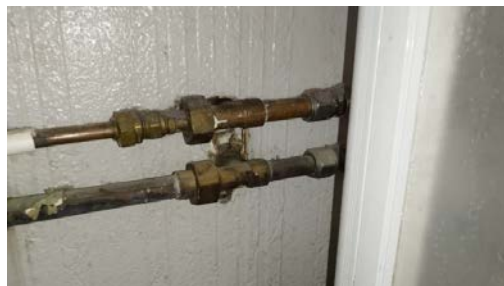
2. ETASJE > BAD

TG 0 **Tilliggende konstruksjoner våtrom**

Det ble ikke registrert forhøyede fuktverdier, og måleresultatet ble ikke synlig på fuktmåleren. Dette vil si at trevirket inneholder mindre enn 8% fuktighet. Generelt bør ikke fuktigheten i trevirket ligge høyere enn 15%.

Det ble utført fuktsøk på gulvet i området rundt sluken, og det ble ikke registrert forhøyede fuktverdier.

Det er benyttet plast/dampsperre i veggen mot oppvarmet rom. Dette er ikke en anbefalt løsning.

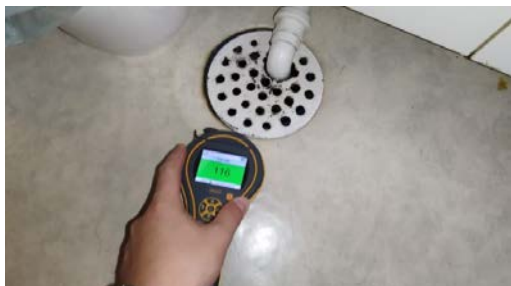
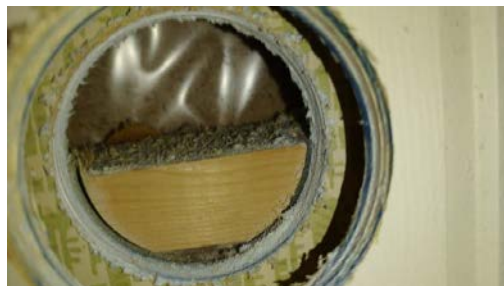
1. ETASJE > KJØKKEN

Kjøkkeninnredning av laminerte skrog med laminerte slette fronter som er malt, laminert benkeplate og benkebeslag i rustfritt stål med ett-greps blandebatteri, dobbel oppvaskum og avrenningsbrett. Belysning under overskap og fliser på veggen over benkeplaten. Kjøkkenet er utstyrt med frittstående hvitevarer som kjøøl/frysenskap, komfyr med koketopp og oppvaskmaskin. Det ble utført fuktsøk ved kjøleskap, oppvaskmaskin og vask. Det ble ikke registrert forhøyede fuktverdier.

Utbedring av nevnte avvik bør vurderes.
Oppgradering av kjøkkeninnredningen bør påregnes.
Blandebatteriet må skiftes ut.

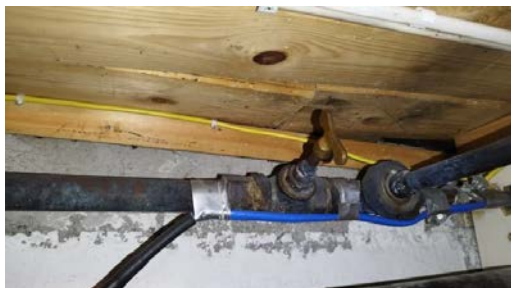
TG 2 Avløpsrør

Avløpsrør av plast og soil.
Stakepunkt i kjelleretasjen.

- Det er ikke behov for utbedringstiltak siden anlegget fungerer i dag, men ut ifra alder kan skader plutselig oppstå på eldre anlegg.
- I forbindelse med oppgradering av våtrom vil det være naturlig med utskiftning av rør.

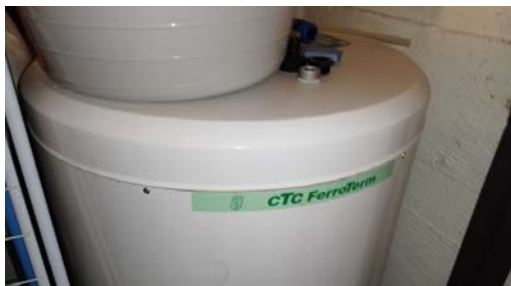
Elektrisk anlegg

Ved kjøp/salg anbefaler DLE kontroll av installasjon utført av installatørforetak. (NEK 405 El kontroll i bolig).

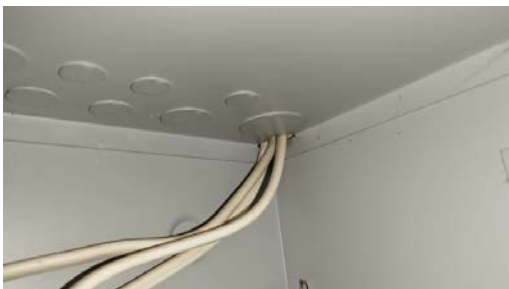
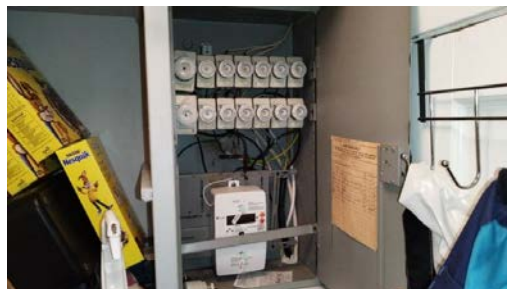
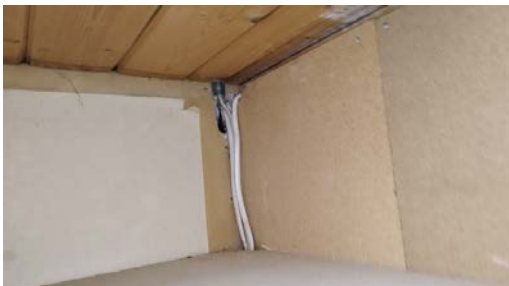
TG 3 Branntekniske forhold

1. Er det mangler for brannslukningsutstyr i boligen iht. forskriftskrav på søknadstidspunktet, men minst Byggeforskrift 1985?
Nei
2. Er det skader på brannslukningsutstyr eller er apparatet eldre enn 10 år?
Ja
3. Er det mangler på røykvarsler i boligen iht. forskriftskrav på søknadstidspunktet, men minst Byggeforskrift 1985?
Nei

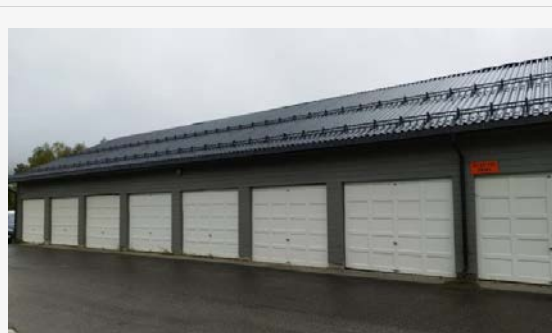
Garasje i rekke (65)

Biloppstillingsplass for én bil.
