Tråstølsvegen 576 - 4, 5710 SKULESTADMO

**Rålekker fritidsleilighet med stor  
terrasse og majestetisk utsikt | Ski  
inn/ut | Badstue | Gode  
utleiemuligheter**

# Tilstandsrapport

## FRITIDSBOLIG

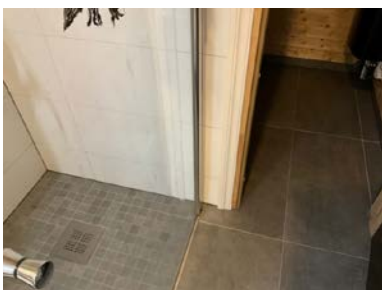
### UNDERETASJE > BAD (6,5 M²)

#### TG 2 Overflater Gulv

Det ble gjort visuell kontroll av overflater samt kontroll av bom (hulrom under fliser). Fallforhold ble kontrollert med høydelaser. Se kommentarer under avvik.

- Det er påvist avvik i fallforhold til sluk i forhold til krav i forskrift på byggetidspunktet.
- Begrenset/manglende fall utenfor nedsenket dusjsone. Svakt fall og noe vannsamlinger i dusjonen ved enkel dusjtest.
