Bellarudvegen 13, 2848 SKREIA

**Innbydende og modernisert  
enebolig - stor veranda - solrik og  
landlig beliggenhet - nærhet til  
flotte turmuligheter.**

Befaringsdato: 20.02.2024    Rapportdato: 27.02.2024    Oppdragsnr.: 19185-1547    Referansenummer: TI5814

Autorisert foretak: Factum Takst AS    Sertifisert Takstingeniør: Amund Forset

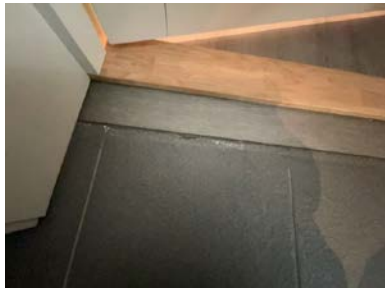
## UNDERETASJE > BAD

### Sluk, membran og tettesjikt

Plastsluk.

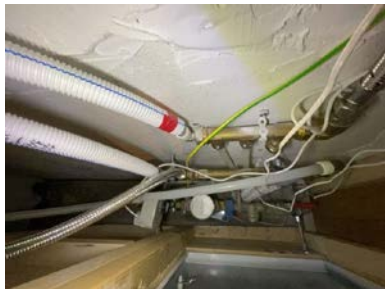
### TO 1 Avløpsrør

Synlige avløpsrør i: Plast. Anlegget er ikke teknisk vurdert. Jeg er ikke VVS fagmann, kontakt rørlegger for evt. nærmere kontroll av anlegget. Bunnledningene og utvendige ledninger er nedgravd og ikke tilgjengelig for inspeksjon.
