Oluf Melvolds gate 62, 2318 HAMAR

**Stor 3-roms hjørneleilighet med  
oppussingsbehov. Solrik  
innglasset balkong mot syd.  
Fjernvarme. Garasjeleie etter liste.**

Rapportdato: 24.10.2025 (Gyldig til 24.10.2026)

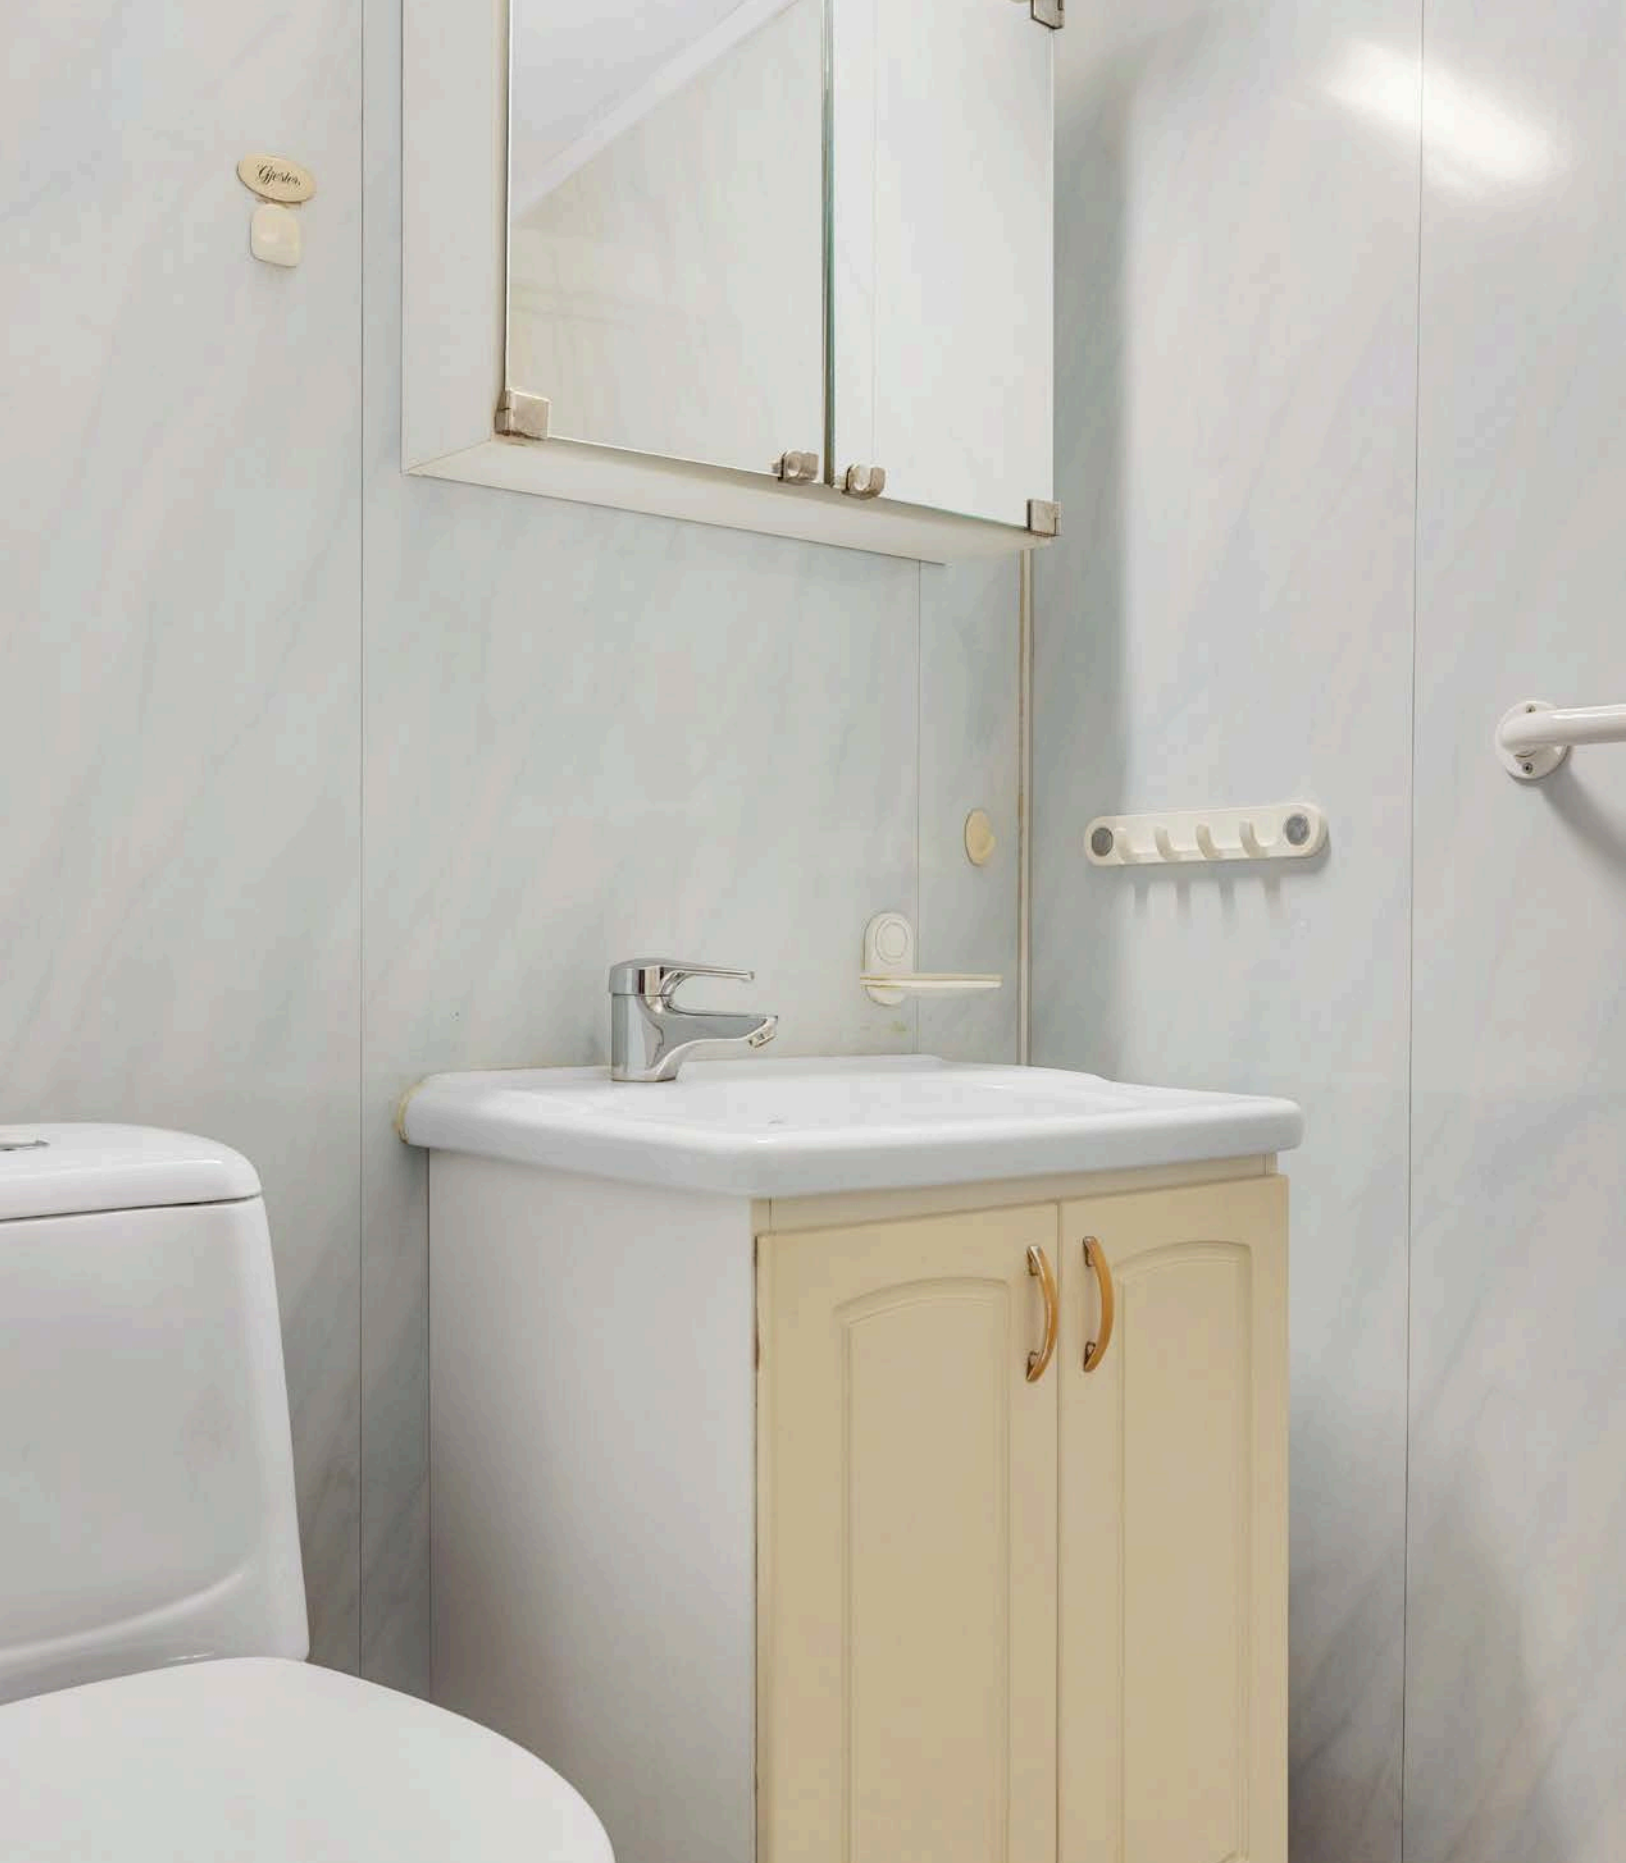
Leiligheten har et eldre baderom som har fått TG3 i tilstandsrapporten og oppgradering av våtrommet må påregnes. Det anbefales å installere et dusjkabinett for å begrense overflater for belastning med fritt vann i påvente av en oppgradering.

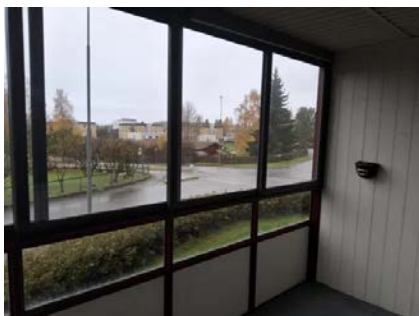
Oversiktsbilde innglasset balkong.

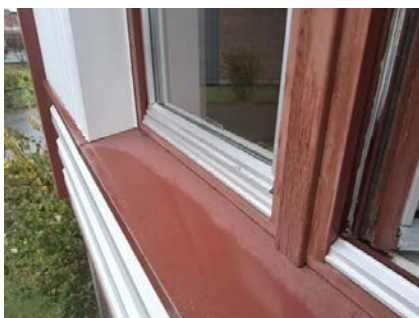
Vinduer er værslitt.

| Beskrivelse | |
|---|---|
| Er det påvist værslitte karmen, fuktskader eller råteskader? | Ja |

Overflatebehandling av vinder må i utgangspunktet påregnes, men på grunn av alder og redusert energieffektivitet vurderes utskifting som et mer hensiktsmessig tiltak enn overflatebehandling. Normalt sett vil vedlikeholds- og utbedringskostnader tilfalle borettslaget, men om dette er tilfelle er ikke undersøkt i denne rapporten.

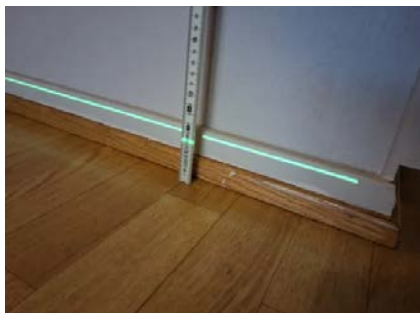
Etasjeskillet er kontrollert med nivelleringslaser.

Det vurderes at det ikke er behov for umiddelbare tiltak, men ved eventuell legging av nytt gulv som stiller krav til planhet av underlaget, bør avretting påregnes.

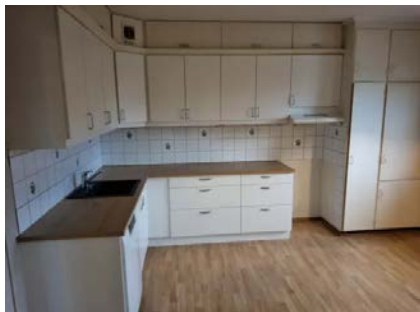
Oversiktsbilde kjøkken.

Kjøkkenventilator benytter kullfilter (ikke eget utkast) og det er ikke etablert annen mekanisk avtrekk fra kjøkkenet, forholdet kan føre til økt fuktpåkjenning i rommet.

I tillegg til omluftsvifte anbefales det etablere et forsert (mekanisk) avtrekk på kjøkkenet. Det presiseres at det bør avklares med borettslaget om muligheten for dette.

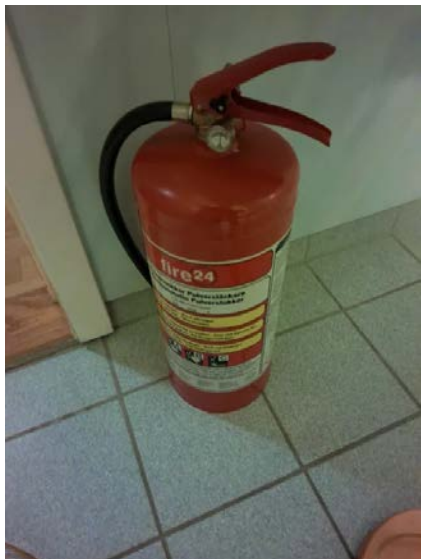
Brannslukningsapparat i leiligheten.

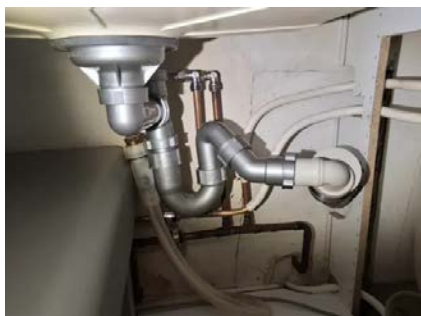
Leiligheten har synlige avløpsrør i plast og støpejern.

| Har avløpsrør nådd en alder som gir økt risiko for skader eller følgeskader? | Ja |

På grunn av sen avrenning fra tappested anbefales en kontroll / utbedring av rørlegger. Det ble ikke registrert behov for øvrige tiltak, men med tanke på alder kan skader plutselig oppstå på avløpsrør av eldre årgang. Ved eventuelle oppgraderinger av våtrom/kjøkken vil det være hensiktsmessig å skifte avløpsrør.

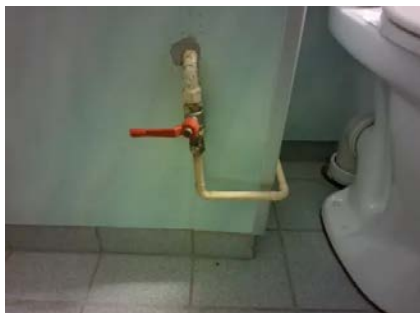
Hovedstoppekran er plassert på bad.

Deler av vannrørene er fra byggeåret, og har nådd en alder som tilsier at skader / lekkasjer kan oppstå. Det ble ikke registrert behov for tiltak, men med tanke på alder kan skader plutselig oppstå på vannrør av eldre årgang. Ved eventuelle oppgraderinger av våtrom/kjøkken vil det være hensiktsmessig å skifte vannrør.

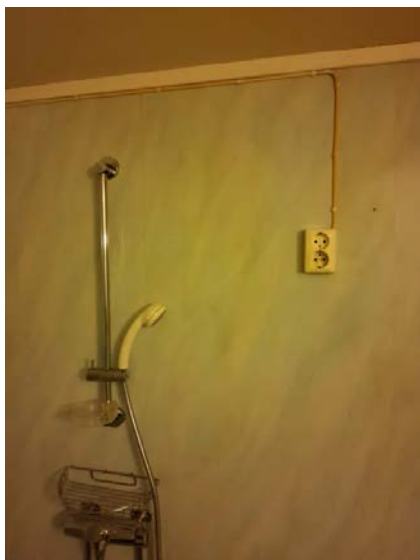
Stikkontakt er plassert i dusjsone.

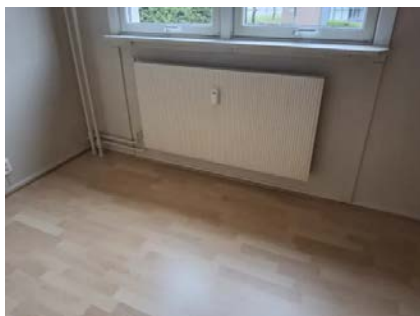
Leiligheten er oppvarmet med radiatorer.

| Radiatorer (med tilhørende røropplegg) er vurdert til å ha en alder som tilsier at anbefalt brukstid er passert. Konsekvens er usikker restlevetid. Normalt sett vil vedlikeholds- og utbedringskostnader tilfalle borettslaget, men om dette er tilfelle er ikke undersøkt i denne rapporten. | |

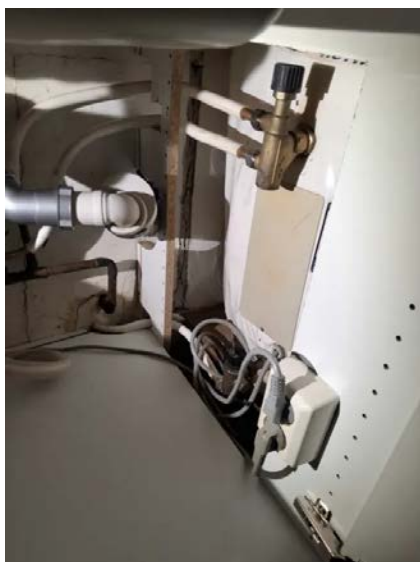
Varmtvannsbereder er plassert i kjøkkeninnredning.

| Varmtvannsbereder er plassert i rom uten sluk/overløp eller annen sikring mot fuktskader. Konsekvens kan være at det oppstår fuktskader hvis lekkasje fra varmtvannsbereder skulle oppstå. Berederen er over 20 år og har derfor usikker restlevetid. | |

En utskifting av bereder som følge av oppnådd alder (over 20 år) er påregnelig. Automatisk vannstoppeventil med fuktsensor tilknyttet bereder anbefales etablert.

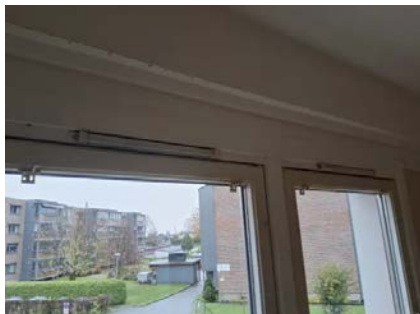
Leiligheten har naturlig ventilasjon med spalteventiler i vinduer.

Naturlig ventilasjon i leiligheten. Det er ukjent om ventilasjon/tilluft er tilstrekkelig. Ventilering ved åpning av vinduer bør påregnes og videre tiltak bør iverksettes ved behov.

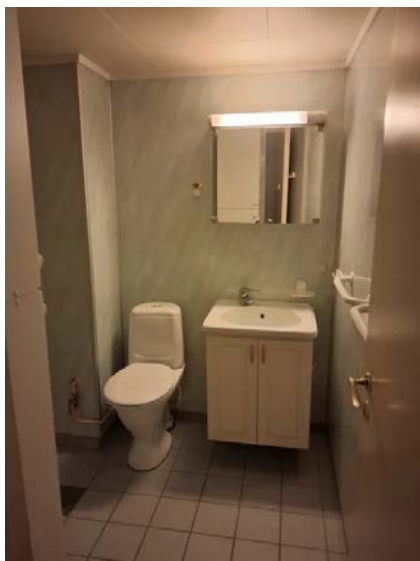
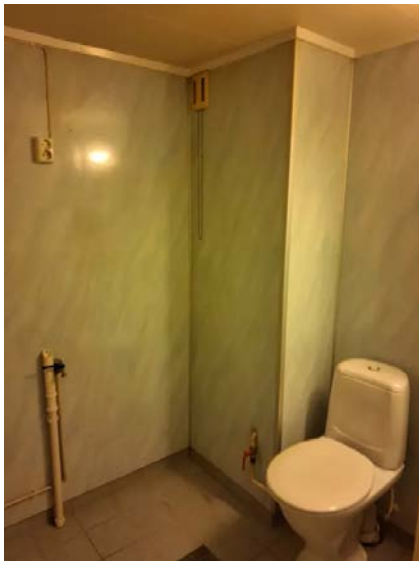
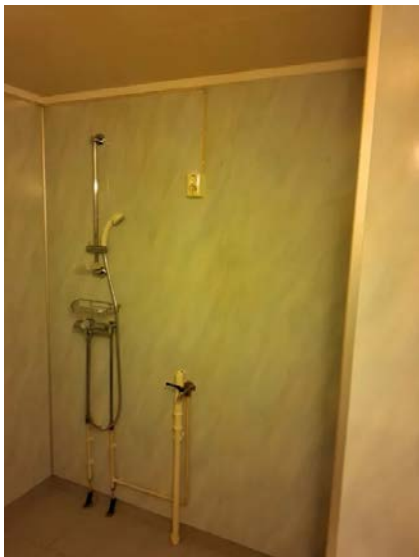
Oversiktsbilde bad.

Selv om det er gjort oppgraderinger på våtrommet, er sluket ikke skiftet. Erfaringsmessig er dette en løsning som medfører økt fare for lekkasje/utettheter rundt sluket. Overgang mellom sluk og membran er uoversiktlig. Det kan derfor ikke verifiseres at utførelsen er korrekt, eller at lekkasjesikkerheten er ivarettatt. Rørføringer gjennom gulv har ikke synlig membran / mansjetter over gulvet. Baderomsplater er ikke montert iht. monteringsanvisning. Platene er montert uten bruk av bunnlist og det er ikke benyttet tettemasse i skjøter/underkant av plater. Redusert levetid og svekket tettefunksjon kan ikke utelukkes. Tettesjikt har ukjent alder, noe som gjør tettheten usikker i tiden som kommer.

Det anbefales å etablere en fuktsensor ved dør tilknyttet automatisk vannstopper, slik at vanntilførsel blir stengt ved en eventuell lekkasje fra utstyr på rommet. På grunn av påviste forhold anbefales montert et dusjkabinett for å unngå ytterligere fuktbelastning i påvente av en oppgradering.

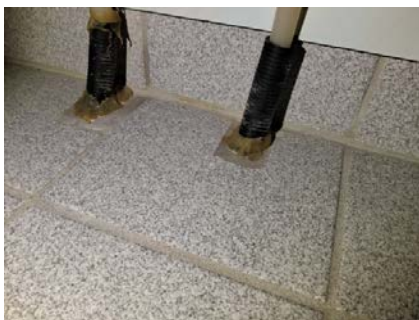
Det er ikke benyttet mansjetter rundt rørgjennomføringer i gulv.

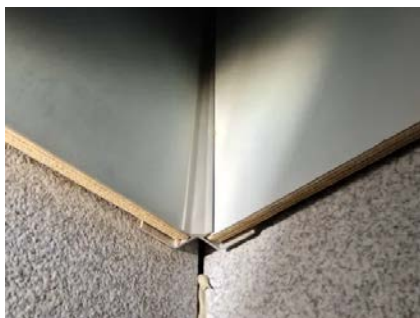
Det er ikke etablert sokkellist eller benyttet tettemasse i baderomsplatenes nedkant.

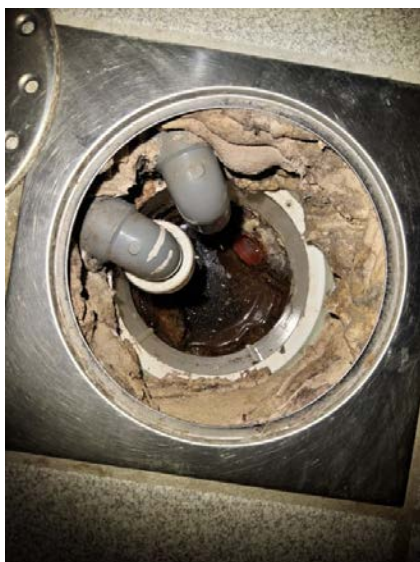
Sluk er uoversiktlig.

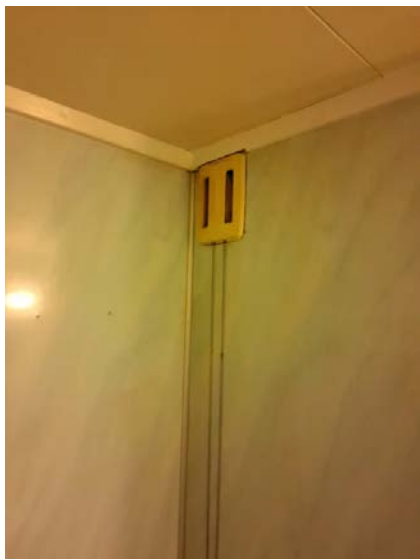
Det er ikke etablert mekanisk avtrekksventilasjon fra våtrommet.
