Hauglia 3, 4550 FARSUND

**Farsund/Hauglia - Enebolig med
barnevennlig og flott beliggenhet!
Romslig med 5 soverom**

Befaringsdato: 21.09.2023

Rapportdato: 10.10.2023

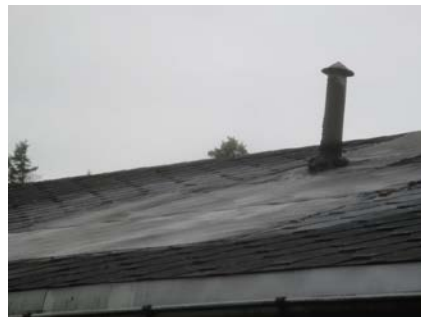
Taktekking TG 3

Taktekkingen er av eldre pappshingel. Taket er besiktiget fra bakkenivå og i fra kaldtloftet.

Større skade som er blitt forsøkt lappet på.

- Det er påvist skader eller avvik på selve taktekingen.
- Mer enn halvparten av forventet brukstid er passert på undertak.

Shingel må byttes i sin helhet på hele taket på grunn av slitasje og skader.

Taktekkingen må byttes for å unngå mer skader på undertak med tilhørende deler. Se også punkt takkonstruksjon og takrenner med beslag.

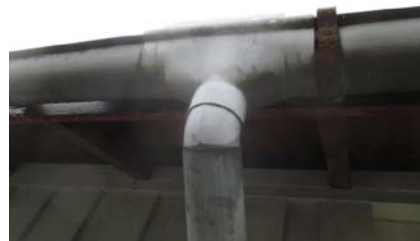
Eldre plastrenner med rust på rennekroker og mangler skvettzink.

- Det er avvik:
- Mer enn halvparten av forventet brukstid er passert på renner/nedløp/beslag.
- Det er ikke tilfredsstillende bortledning av vann fra taknedløp ved grunnmur.

Det er rust på rennekroker og mangler skvettzink på ene siden. (beslag i fra takteking og ned i takrenne)
På generelt grunnlag anbefales pipe og helbeslås over tak. Vist ikke må denne impregneres ved jevne mellomrom for å hindre oppsug av fuktighet som kan resultere i innvendige lekkasjer.

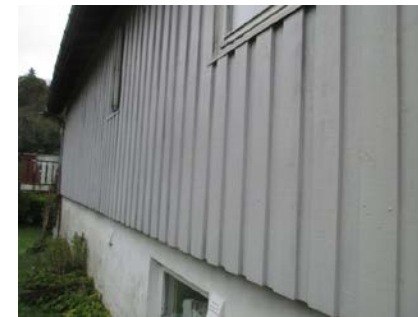
Veggkonstruksjon TG 2

Deler av kledning med belistninger.

Kledningen ligger nær dekke på terrasse og dermed fare for oppsug av fuktighet.

Avstand bør økes for å hindre skader i denne overgangen.

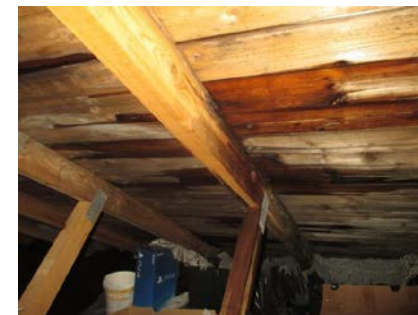
Takkonstruksjon/Loft TG 3

Større skader på undertaket.

Deler av undertaket av rupanel er fuktskadet og deler av takstoler er utsatt for fuktighet.
Har vært noe sig i søyle ved takutsikk ved terrasse som har resultert i noe skjevheter på takkonstruksjonen.

Deler av undertaket og skadet deler av takstoler må skiftes ut. Skjevheter ved takutstikk bør rettes opp.

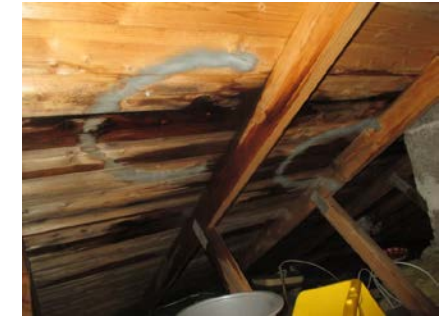
Skader på undertak og deler av takstoler.

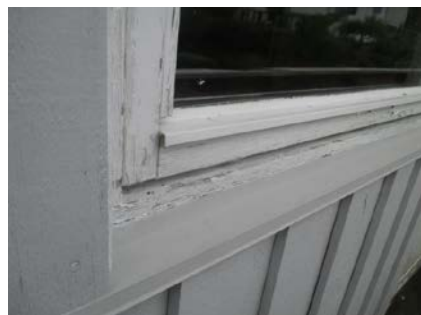
Vinduer ved siden av hoveddøren

Utvendig vedlikehold må beregnes.

- Karmene i vinduer er slitte og det er sprekker i treverket.

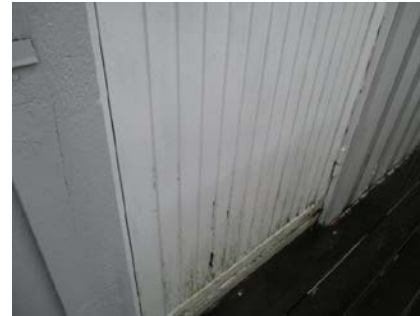
Noe eldre hoveddør som er blitt malt og to balkongdører på hovedsoverom og i stue.

En del slitasje på utvendig brystning.

- Karmene i dører er værslitte utvendig og det er sprekker i treverket.

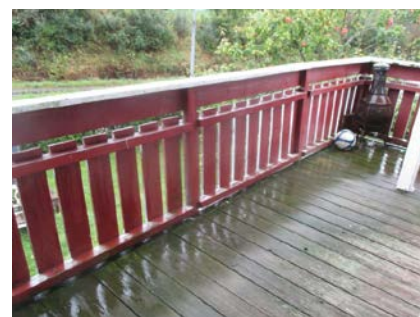
Veranda

Terrasse ut i fra stue.

- Rekkverket er for lavt i forhold til dagens krav til rekkverkshøyder.
- Det er avvik:

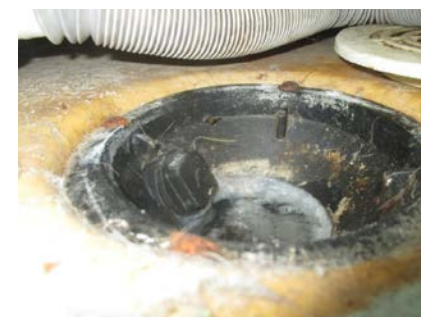
Synlig vinylbelegg med oppkant som tettesjikt og en sluk under dusjkabinett.

Sluk under dusjkabinett.

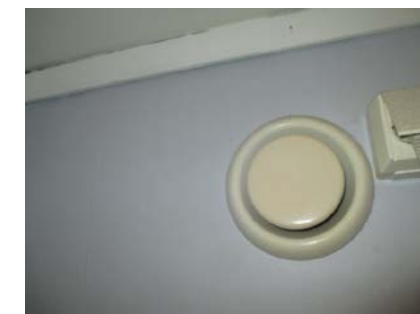
Det er naturlig ventilering ved hjelp av en ventil i ytterveggen.

Ventil i ytterveggen.

- Elektrisk avtrekksvifte bør monteres for å lukke avviket.

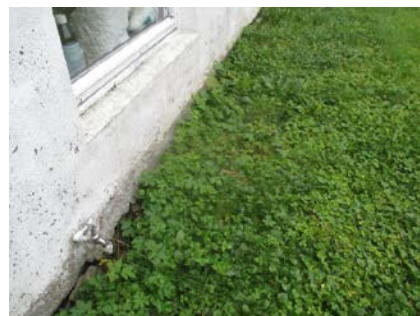
Bygningen har grunnmur i lettklinkerblokker. Det er mest sannsynlig stripefundamenter av betong under grunnmur som var mest vanlig i denne byggeperioden.

Deler av grunnmur.
