# Arkitekttegnet flott enebolig i kjede - Garasje og hagestue - 3 soverom - 2 stuer - Solrik tomt i

Befaringsdato: 13.08.2025

Rapportdato: 14.08.2025

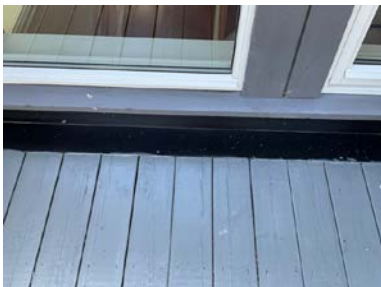
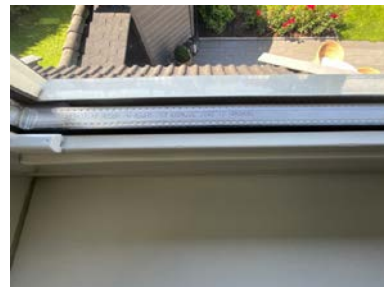
## **TG 1** Dører

Bygningen har malt hovedytterdør og malt balkongdør i tre.  
Ytterdør og verandadør er funksjonstestet for heng i hengsler og tetting, uten å finne nevneverdig avvik.  
Årlig justeringer av dører må forventes.

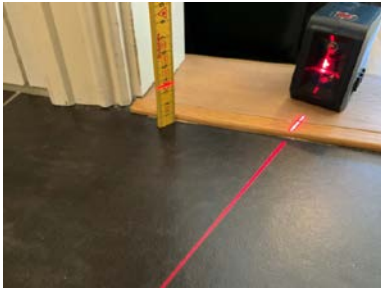
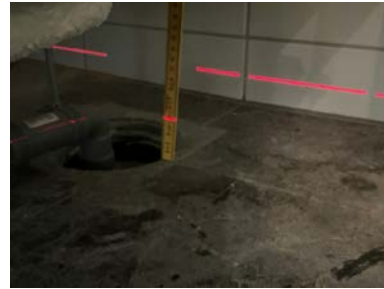
## 2. ETASJE > BAD

### TG 2 Sluk, membran og tettesjikt

- Det er viktig å merke seg at levetiden til en membran varierer basert på kvalitet, installasjon og bruk. Eldre membraner kan bli sprø og sprekke opp, noe som fører til at de mister sin vanntettende funksjon. Dette kan resultere i vannlekkasjer gjennom vegger og gulv og fuktskader.

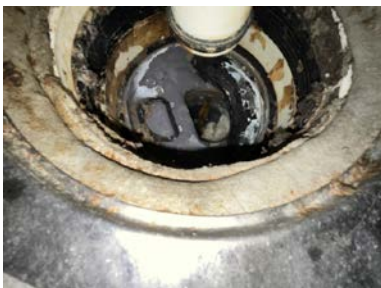
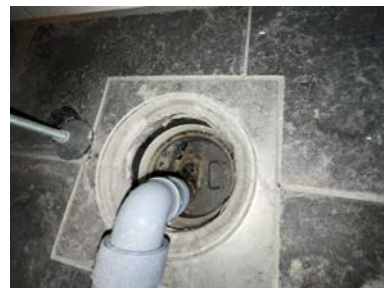
## 2. ETASJE > BAD

### TG 2 Sanitærutstyr og innredning

- Det er ikke påvist tilfredsstillende løsning for å synliggjøre lekkasje fra innebygget sisterner.

- Uten dreneringsløsning/lekkasjesikring kan lekkasjer pågå over lang tid uten å bli oppdaget. Dette kan føre til omfattende fuktskader i omkringliggende byggematerialer.

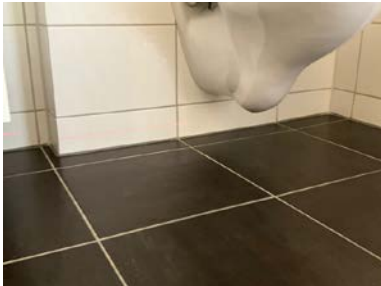
## 2. ETASJE > BAD

### Ventilasjon

Hulltaking er foretatt uten å påvise unormale forhold. Hulltaking er foretatt på soverom bak våtsone for badekar. Fuktivotemåling (vekt%) i konstruksjonen ble målt til 6.
