Langbråtaveien 67, 1930 AURSKOG

**Pen og innholdsrik halvpart med solrik terrasse og garasje. Lekkert kjøkken fra 2018, 4 soverom og peisovn - landlig og usjenert!**

# Tilstandsrapport

## HALVPART AV VERTIKALDELT TOMANNSBOLIG

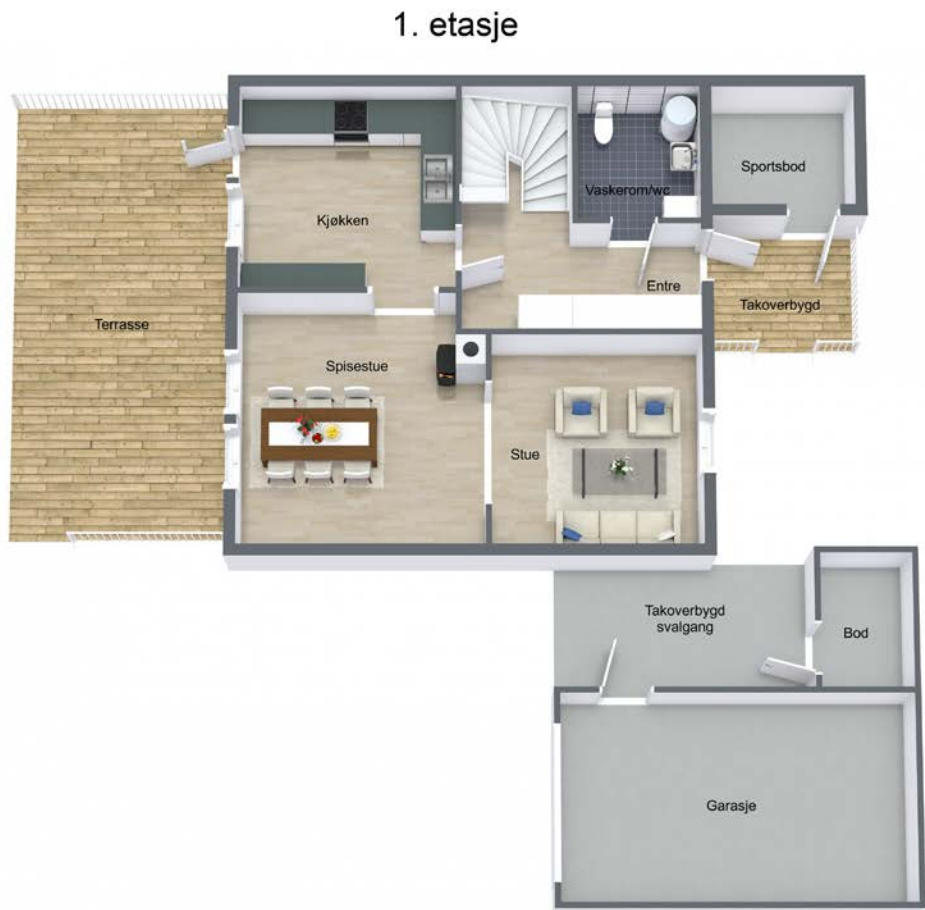
1. etasje

Planskissen er en illustrasjon av boligens planløsning og kan avvike fra boligen.  
Takstingeniør MNT Petter Larsen. larsen@takstpartner.no

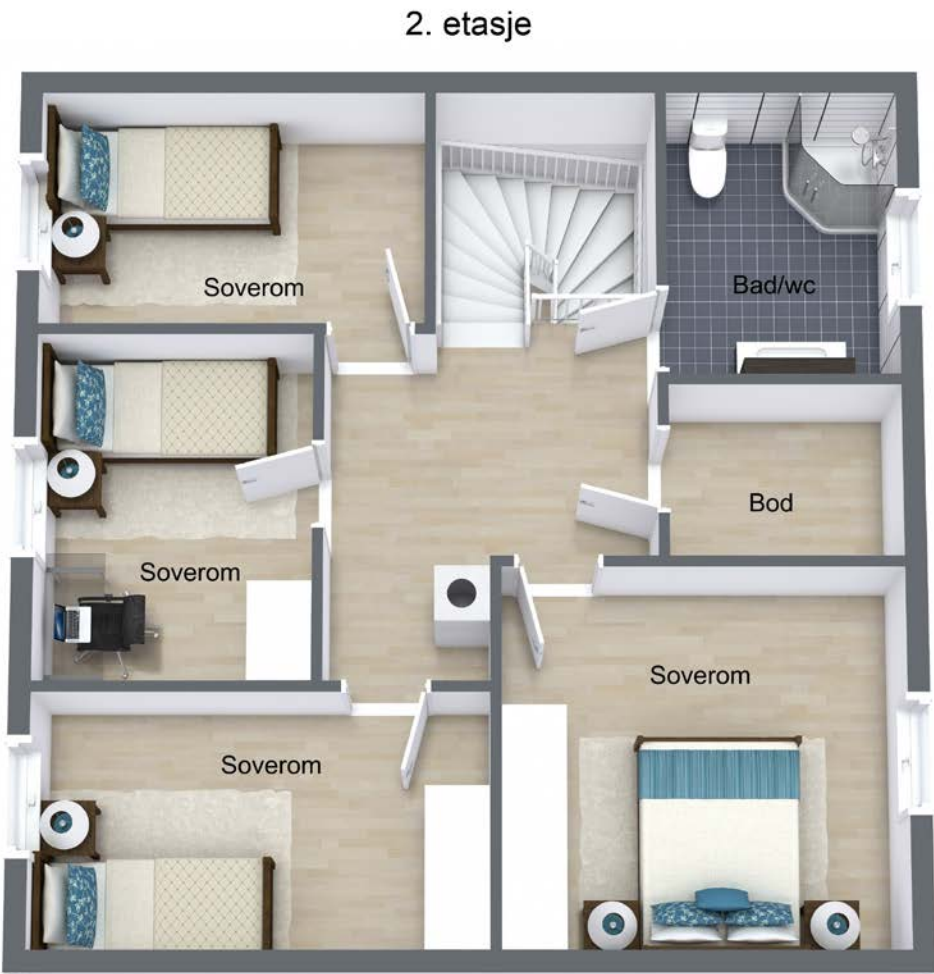
2. etasje

Planskissen er en illustrasjon av boligens planløsning og kan avvike fra boligen.  
Takstingeniør MNT Petter Larsen. larsen@takstpartner.no

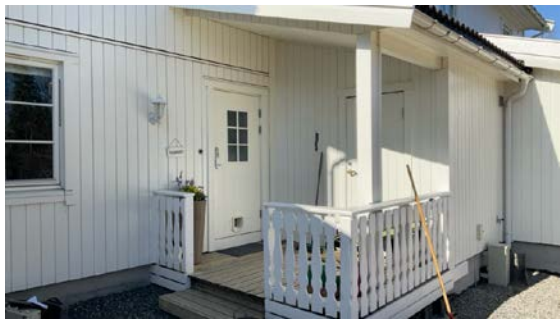
Det ble målt planavvik/skjevhet med ca. 40mm. totalt på gulvet. Skyldes trolig svikt i fundamentering på hjørnet.

- Lokal utbedring må utføres.

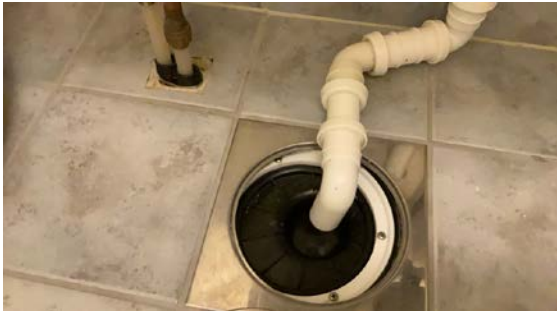
Det er ingen synlig slukmansjett/membran under klemringen i sluket. (membranen er trolig kun smurt inntil sluket uten bruk av slukmansjett). Det er ingen synlig membran rundt røroppstikk i gulvet. Dette er ufagmessig løsning med fare for fuktbelastning på betonggulvet ved vannsøl på gulvet.

- Overvåk konstruksjonen jevnlig. For å få tilstandsgrad 0 eller 1 må løsningen utbedres, men tidspunktet for når dette er nødvendig er vanskelig å si noe om.

Det bør gjøres lokal utbedring med slukmansjett/tetting i sluket og rundt vannrør.

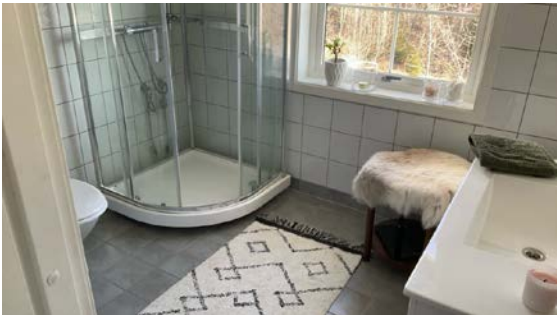
#### 2. ETASJE > BAD/WC

##### TG 2 Overflater vegger og himling

- Det er vindu/dør med ikke fuktbestandige materialer i våtsonen (ved vask, dusj, badekar, osv.), løsningen eller byggematerialet er uegnet
- Baderommet har god funksjonalitet med dusjkabinett.

- Uegnede materialer må fuktbeskyttes/utskiftes.
