Velkommen til Jørgen Løvlands Gate 21!

Tilstandsrapport

Befaringsdato: 11.09.2024

Rapportdato: 13.09.2024

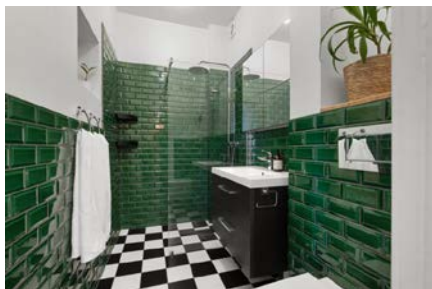
3. ETASJE > BAD

TG 1 Overflater vegger og himling

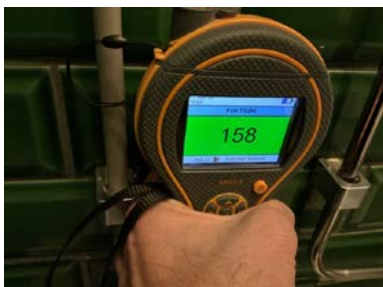
Hulltaking er ikke foretatt på grunn av tilleggende vegg mellom bad og tilstøtende rom er antatt i mur.

Det ble foretatt stikkprøvekontroll med Protimeter MMS3. Målingene viste ingen utslag utenfor normale verdier. Målingene gir kun en indikasjon og må ikke oppfattes som en garanti for baderommet.

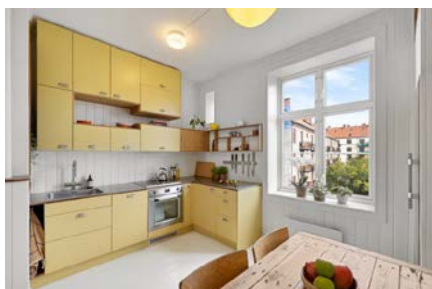
Kjøkkeninnredning type Epoq med matte fronter, benkeplater i stål, rustfri benkebeslag med oppvaskkum, ventilator med kullfilter og integrerte hvitevarer.

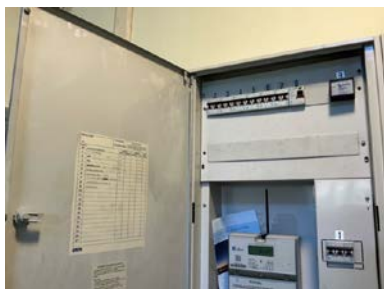
Automatsikringer i sikringskap plassert i gang/fellesareal.

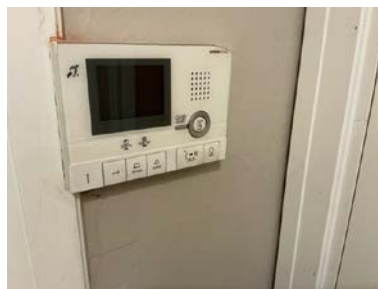
Dørcalling med monitor er plassert i entre.
