# Tilstandsrapport

Boligbygg med flere boenheter

Hoffsveien 65B , 0377 OSLO

Oppdragsnr.: 18206-1075

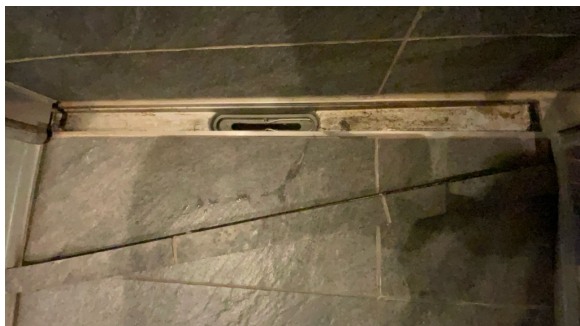
Stål sluskinne langs veggen i dusjen med plastvannlås.

Det er ikke mulig å konstatere om membranen er festet til klemringen på denne type sluk.

- Membran kan ikke konstateres (ikke synlig og det foreligger heller ikke dokumentasjon).

- Det må innhentes dokumentasjon.

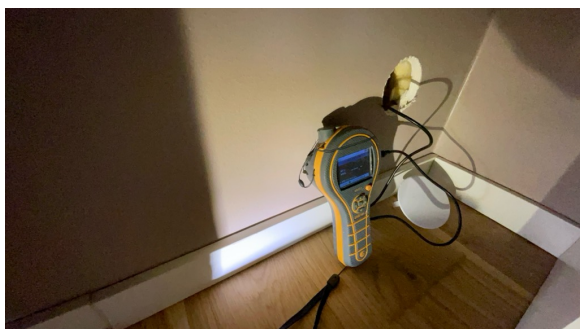
Hulltaking er foretatt i tilstøtende bod Det ble ikke påvist fukt i veggen mot badet.

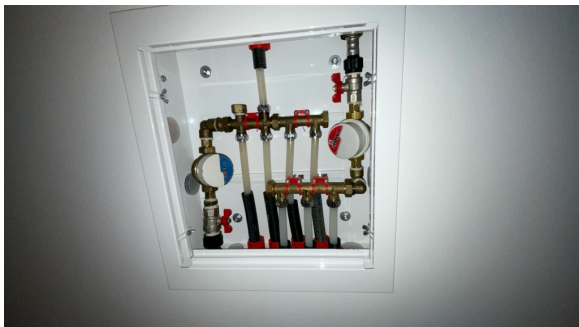
Det er rør i rørsystem med fordelerskap på badet. Det er stoppekraner i fordelerskapet.

Nye vannrør i 2016.

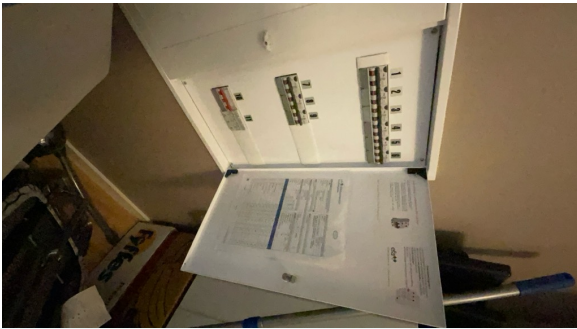
Sikringskapet er plassert i boden med automatsikringer.

**Ja Boligen har et elanlegg uten dokumentasjon. Det bør gjennomføres en utvidet el-kontroll av en kvalifisert elektrofaglig person, og nødvendige tiltak vurderes deretter.**
