# Hyggelig enebolig med stor hage og solrik veranda - attraktiv beliggenhet på Lande!

Prost Krogs vei 29, 1710 SARPSBORG

Befaringsdato: 03.07.2025

Rapportdato: 06.10.2025

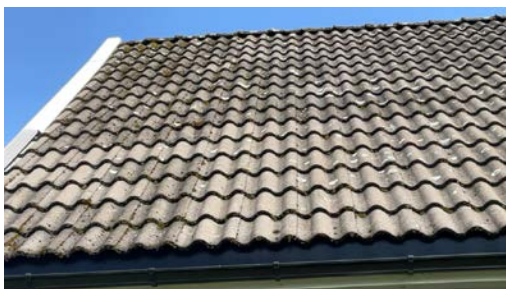
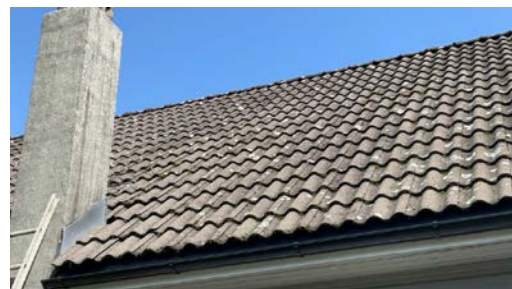
- Tidspunkt for utskiftning av takteking nærmer seg.
- Når takteking og undertak begynner å bli gamle, øker risikoen for lekkasjer, noe som kan føre til omfattende og kostbare reparasjoner av underliggende konstruksjoner dersom en ikke foretar tiltak på konstruksjonene før dette oppstår.
- Tidspunkt for utskiftning av undertak nærmer seg.

Det anbefales å holde tektekingen fri for mose, da mose kan redusere levetiden på tekkematerialet.

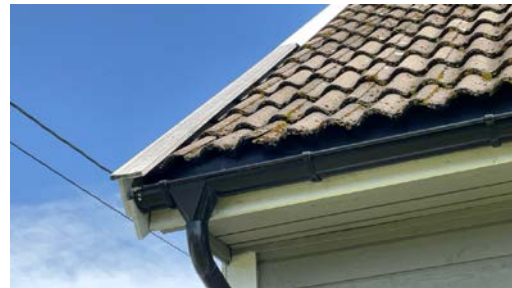
### Nedløp og beslag

Takrenner, nedløpsrør og beslag av plastbelagt stål.

- Det er ikke tilfredsstillende bortledning av vann fra taknedløp ved grunnmur.
- Det er påvist avvik i beslagløsninger.

Det bør monteres nytt beslag på vindskiene for å hindre fuktinntrengning og sikre lang levetid for trekledningen. Takrenner bør justeres for korrekt fall mot nedløp, slik at vann ledes effektivt bort.

Det bør vurderes å montere snøfangere for å hindre risiko for snøras som kan medføre skade.

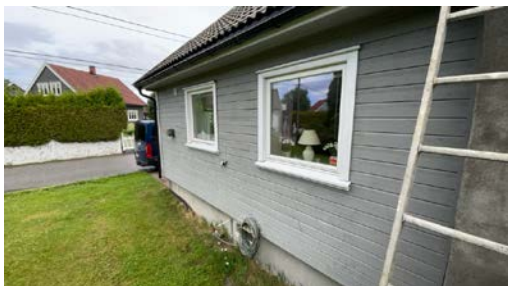
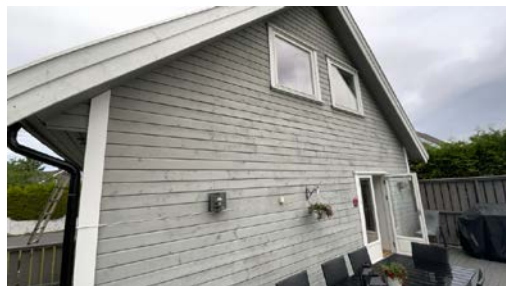
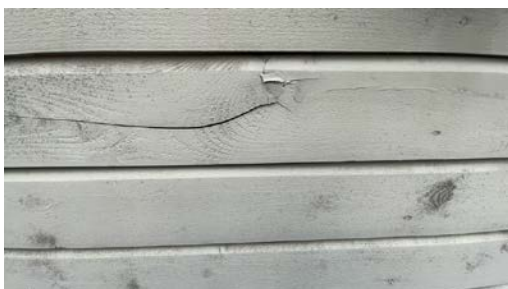
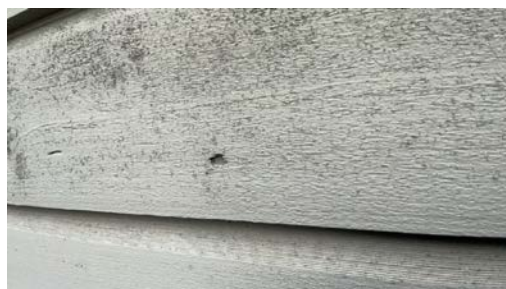
## Veggkonstruksjon

Avvik: Det er værslitt/oppsprukket trevirke/trepaneler.

Veggene har murkonstruksjon. Fasade/kledning har liggende bordkledning.

Det anbefales tette over spikerhoder med egnet tettemiddel der de har brutt overflaten og overflatebehandle. Dette for å redusere risikoen for fuktskader og forlenge levetiden.

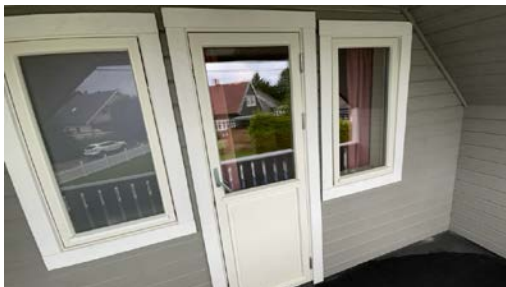
## TG 1 Dører

Bygningen har malt hovedytterdør.

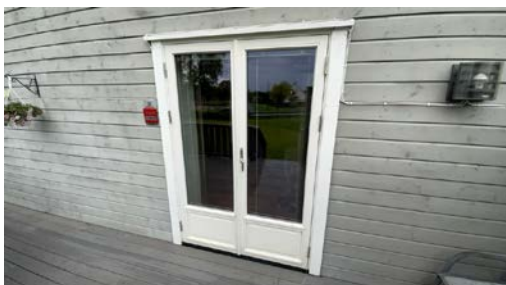
## TG 2 Balkonger, terrasser og rom under balkonger

- Rekkverkshøyde må endres for å tilfredsstille krav på byggemeldingstidspunktet.

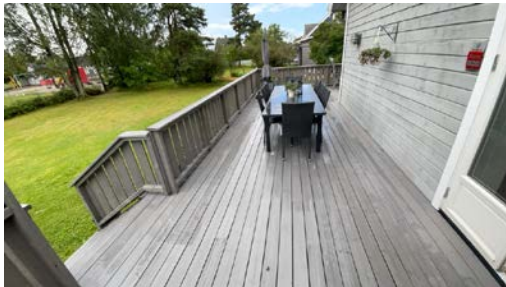
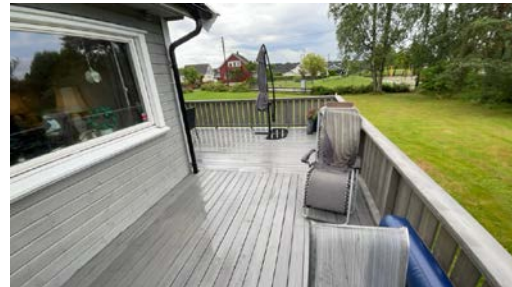
## TG 2 Balkong ut fra loftsetasjen

Fra det ene soverommet er det utgang til en overbygd balkong i trekonstruksjoner.

Terrassegulv som fungerer som tak over underliggende rom kan på generelt grunnlag være en type konstruksjon med økt risiko for fuktinntrengning til underliggende konstruksjoner.

For å kunne tilfredsstille dagens forskriftskrav, så må rekkverk endres.

Overvåk konstruksjonen uvnlig.

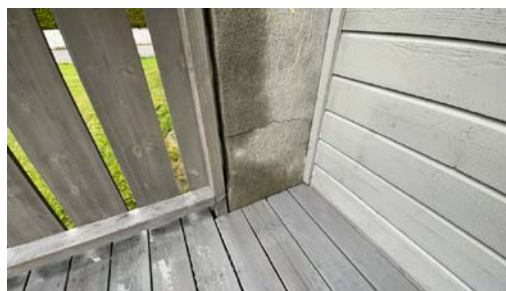
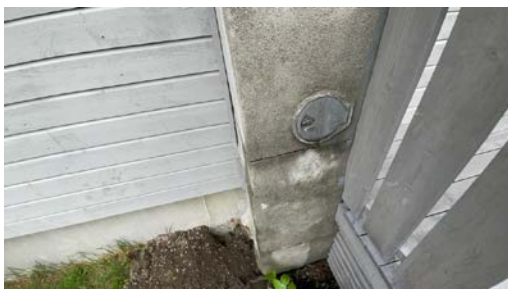
## TG 3 Rom Under Terreng

Gulvet er av betong. Veggene har betong/mur og plater. Hulltaking er ikke foretatt da det allerede er påvist avvik i konstruksjonene.

- Det er påvist indikasjoner på noe fuktgjennomtrenging i kjellergulv.
- Det er påvist indikasjoner på noe fuktgjennomtrenging inn i kjellermur.
- Det er påvist synlige fukt/råteskader i treverk i underetg./kjeller, hulltaking er derfor ikke nødvendig

Utforede vegger og oppforet gulv i trekonstruksjon i rom under terreng er en risikokonstruksjon med hensyn til fuktskader.

- Det anbefales at alt treverk i kjeller fjernes og at kjelleren har mest mulig åpne murkonstruksjoner med god utlufting.
- Det må foretas tiltak for å utbedre årsak til fukt-/råteskadene samt utbedre råteskadene

Jfr. «Drenering». Kostnadsestimatet er kun satt for den lokale utbedringen av TG3 avviket som i dette tilfellet gjelder de utforede veggene i trekonstruksjon, ikke eventuelle følge tiltak som kan følge med og heller ikke eventuelle andre TG2 avvik som er nevnt under denne konstruksjonen

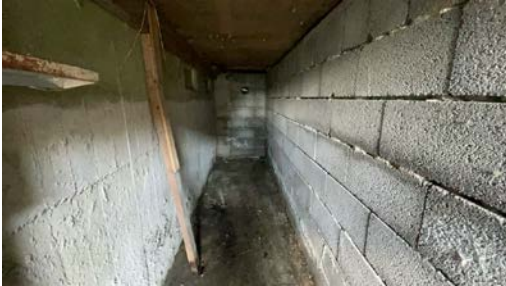
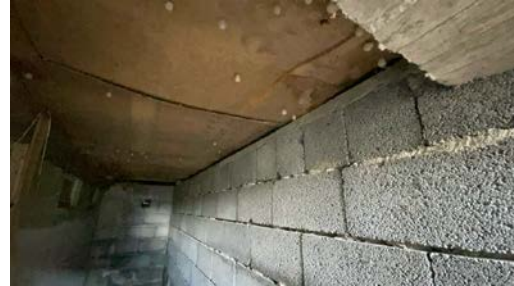
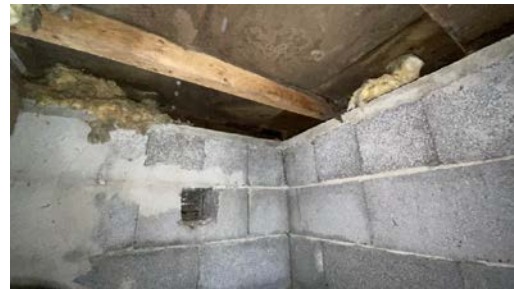
## Innvendige trapper

Boligen har malt tretrapp med laminat i trinnene.

- Håndløper bør monteres, men det var ikke krav på byggetidspunktet.

Ved befaringen var det montert stolheis, men denne skal tas bort før salg i følge eier.

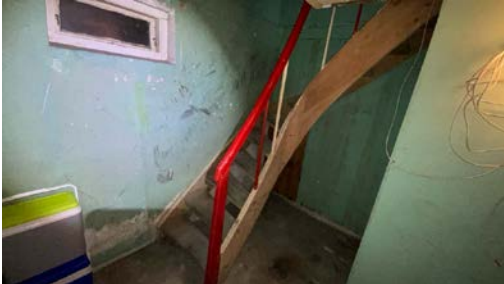
## TG 1 Innvendige dører

Profilerte formpressede dører.

Vedlikehold ol;  
Enkelte dørblander tar litt imot karm/terskel, og bør justeres.

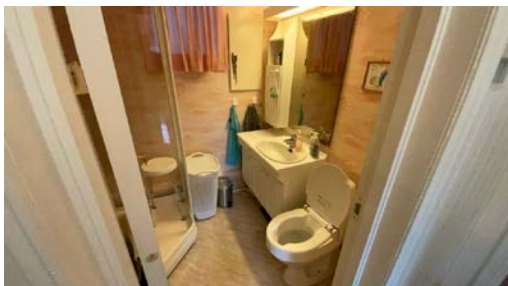
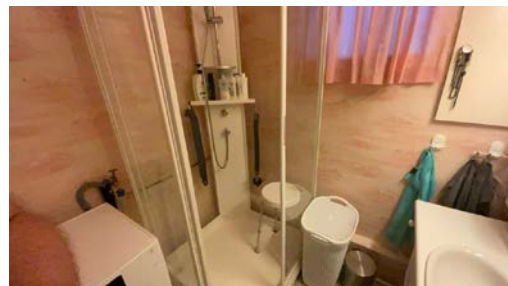
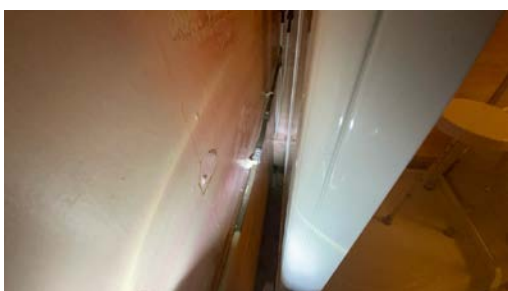
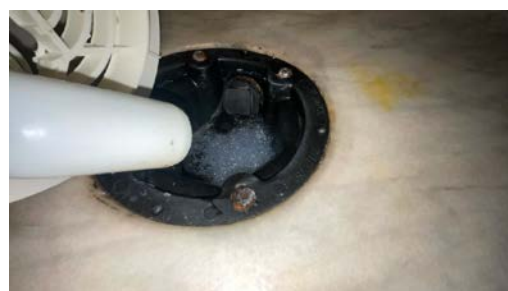
Utette skruerull etter tidligere oppheng, og utette rørgjennomføringer i våtsone.

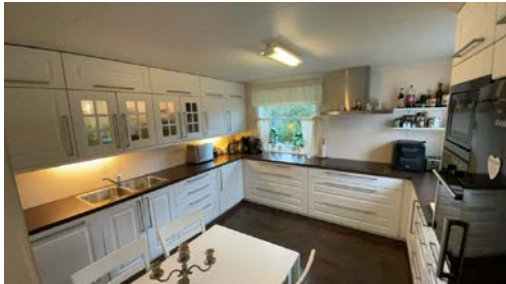
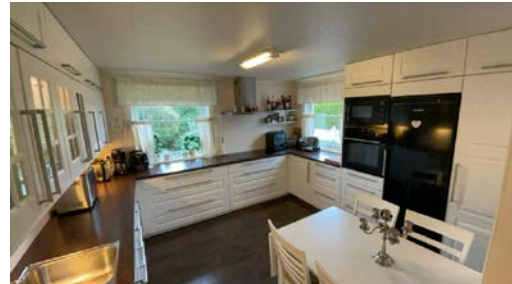
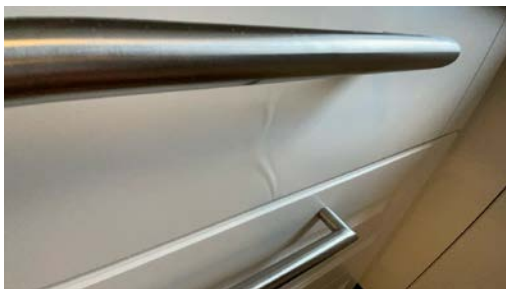
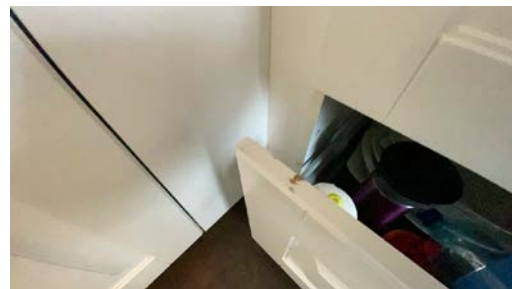
### TG 1 Avtrekk

Det er kjøkkenventilator med avtrekk ut.

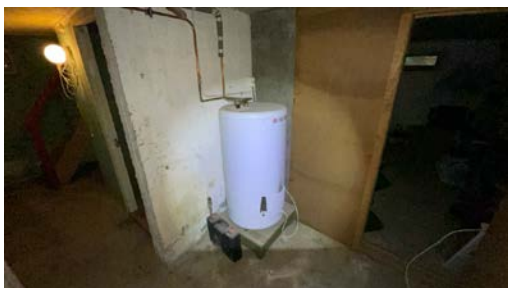
Avvik: Det er ikke påvist tilfredsstillende el-tilkobling av varmtvannstank iht. gjeldende forskrift.

- Det er ikke behov for utbedringstiltak siden tanken fungerer i dag, men ut ifra alder kan skader plutselig oppstå på eldre tanker.
- Det bør etableres tilfredsstillende el-tilkobling etter gjeldende forskrift.

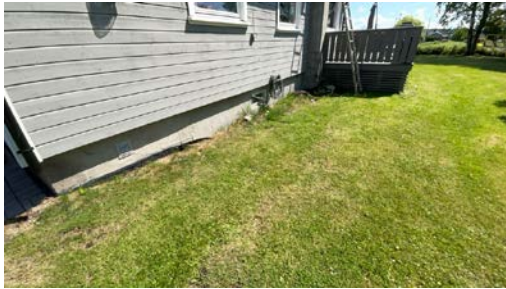
Økt fuktbelastning mot grunnmur kan medføre økt slitasje på konstruksjonen, redusert effekt av drenering og potensielt føre til fuktinntrengning i kjeller. Det bør etableres fall på terreng ut fra bygningen for å lede overflatevann bort i form av lokale justeringer av terrengnivå. Sintef byggforsk anbefaler 1:50 fall 3 meter bort fra husets grunnmur.
