# VERDITAKST FOR LANDBRUKSEIENDOM

**Loengsvegen 42, 2870 Dokka**  
**3448-43-10**  
**Nordre Land**  
**Tordis Mary Loeng's bo**  
**18.09.2025**  
**Kr 1'490'000,-**

Søreng Gård  
2870 Dokka  
3448-43-10

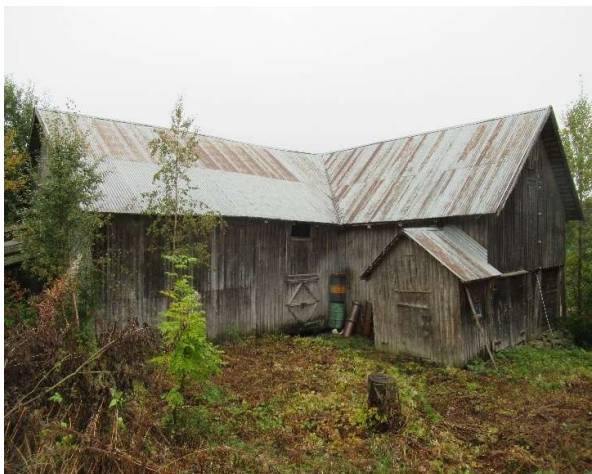
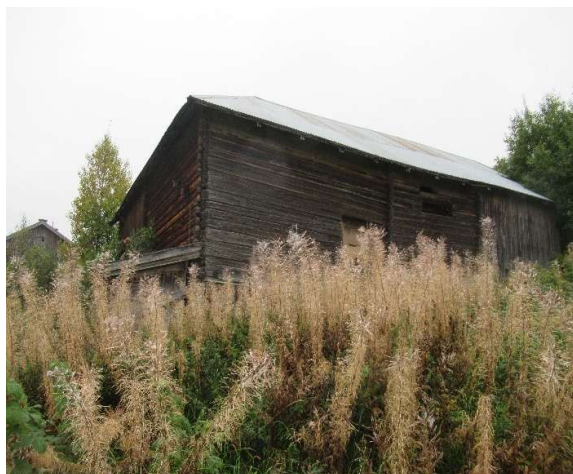
**Beskrivelse av Låve med fjøs**

Låve med fjøs er en SEFRAK registrert bygning som er oppgitt til byggeår 1892, men trolig er den eldste tømmerdelen av låven mye eldre. Fjøsdelene er trolig fra siste del av 1800 tallet.

Bygningen er oppført i laftet tømmer og grovt bindingsverk som er kledd med trepanel. Tak tekt med plater av metall. Bygningen er fundamentert på naturstein tresøyler og noe grunnmur av stein.

Det er observert fukt- råteskader, setninger og skjevheter.

Bygget har slik det framstår ingen landbruksmessig verdi og må evt totalrenoveres om det skal benyttes.

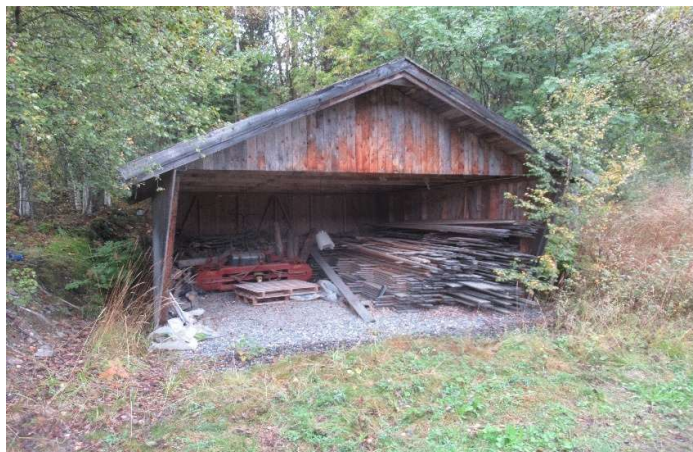
### Beskrivelse av Carport / Redskapshus

Redskapshuset trolig oppført sist på 1980 tallet eller tidlig 1990 tallet er en meget enkel trebygning hvor det er åpne front. Innvendig er det pukk-grus på grunn. Treverk ført ned på terreng. Bygningen har mye skjevheter og bærer preg av enkelhet. Ut fra tilstand så må det påregnes oppgradering og derfor ikke tillagt verdi i takst.

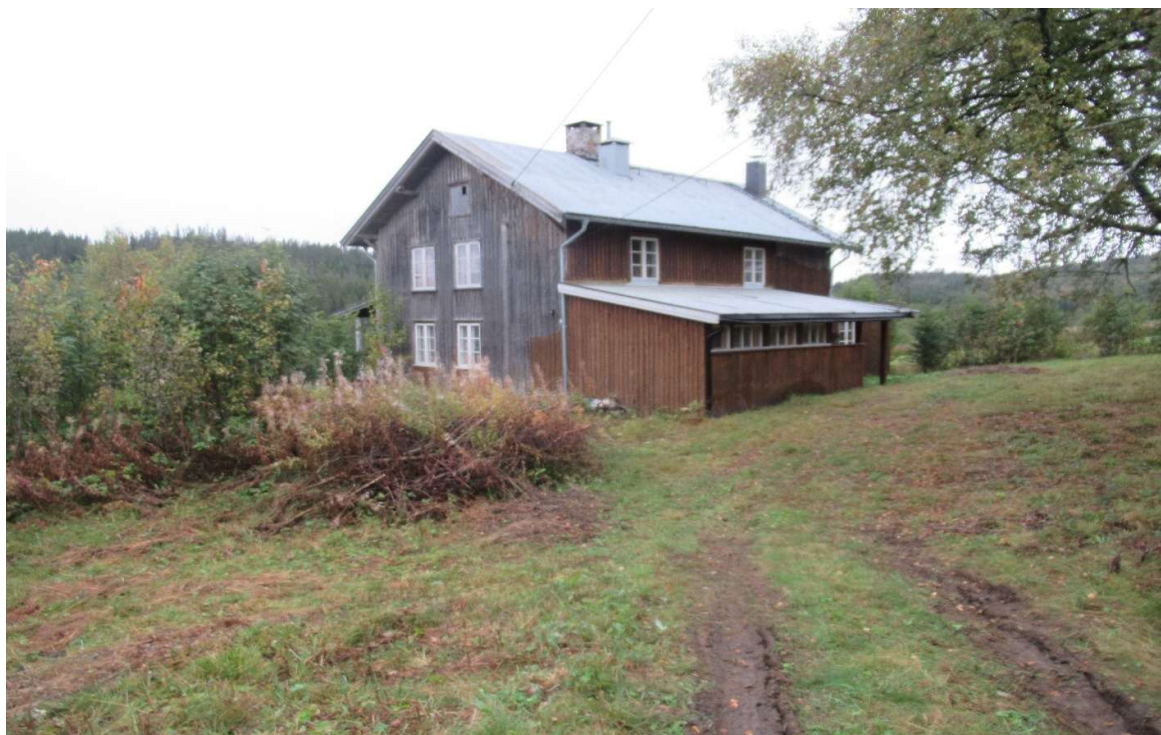
## Våningshus

Våningshuset har endel skader og slitasje. Bør vurdere å rive tilbyggene ut fra kostnadsbilde for heller bygge nye om man har behov for areal. Da boligen ikke har vært bebodd di siste 20-30 årene så er det mye slitasje.
