Blakstad hageby 21, 1392 VETTRE

# Tilstandsrapport

gnr. 61, bnr. 102, snr. 114

Befaringsdato: 13.10.2025

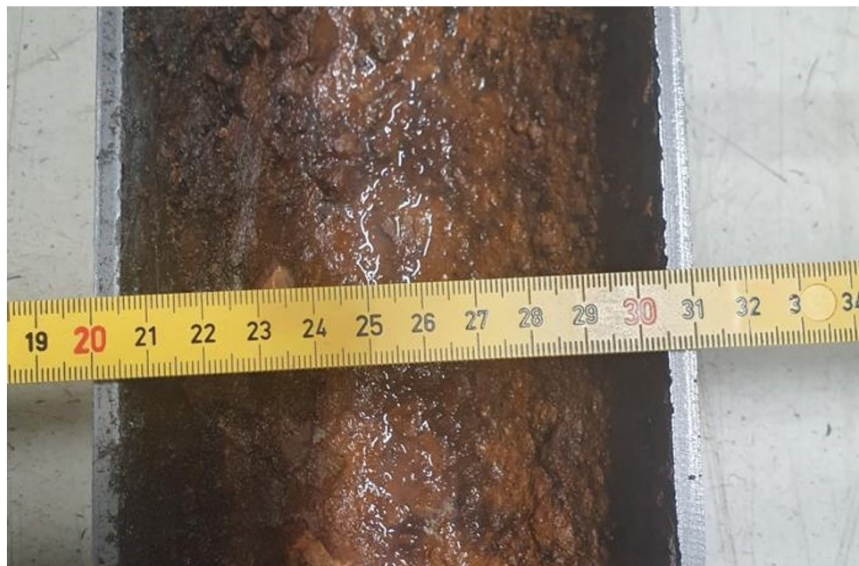
Inspeksjon av røret viser tegn til betydelig korrosjon på innsiden, mens utsiden ser ut til å være tilnærmet intakt. Det er ikke tegn til gjennomrusting noen steder.

Figur 1: Dimensjoner på røret: OD - 110mm, ID - 100 mm, godstykkelse - 5 mm.
