Tretåspetten 1, 2340 LØTEN

**BUDOR**

### Velkommen til Budor og Tretåspetten 1!

Salg av fritidsbolig  
Tretåspetten 1  
2340 Løten

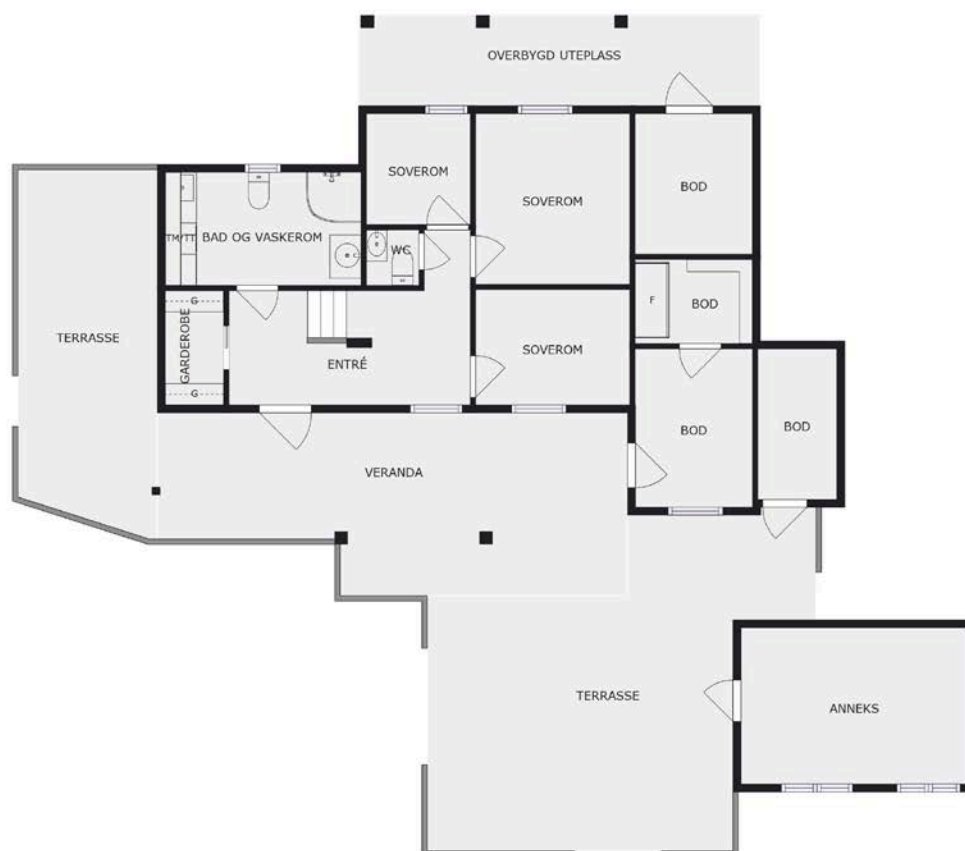
# 1. etasje

Plantegningen er en ikke målbart illustrasjon og avvik kan forekomme.

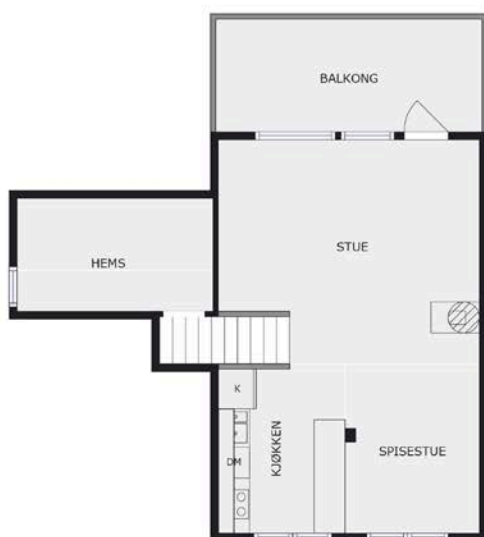
# 2. etasje

Plantegningen er en ikke målbar illustrasjon og avvik kan forekomme.

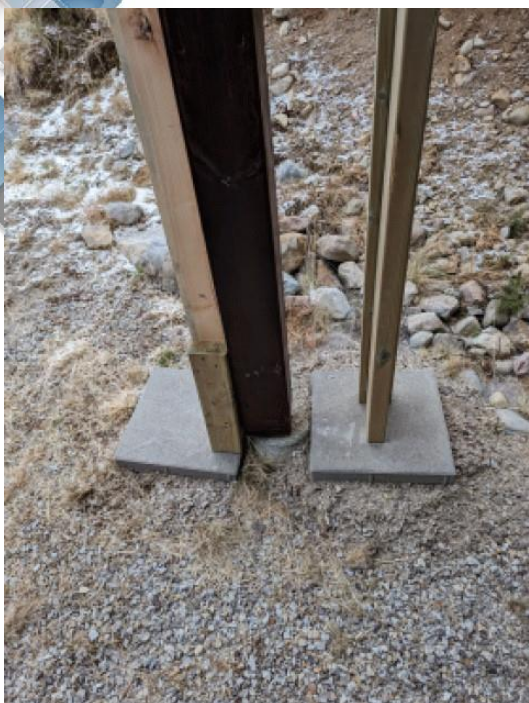
**1. Grunn og fundamenter****TG 2** 1.1 Byggegrunn, fundamenter, grunnmur, drenering og sikring mot vann og fuktighet

Det er påvist synlige skader og/eller skjevheter på fundamentet.

Fundament ligger under bakkenivå og er ikke tilgjengelig for inspeksjon. Det ble kun foretatt utvendig inspeksjon av boligen for å se etter tegn til setninger og avvik i konstruksjonen.

Det er ikke opplyst om det er lagt drenering eller radon duk.

Ingen andre avvik ble registrert på befaringdagen.

\* Byggegrunn, fundamenter, grunnmur, drenering og sikring mot vann og fuktighet: Det ble registrert skjevheter på det ene søylefundamentet til terrassen i 2-etasje. Dette skal utbedres til våren 2025, og bekostes av Brit Ianke Bækkevold. Det er ikke opplyst om det er lagt drenering eller radon duk. Ingen andre avvik ble registrert på befaringdagen. Skjevt søylefundament.

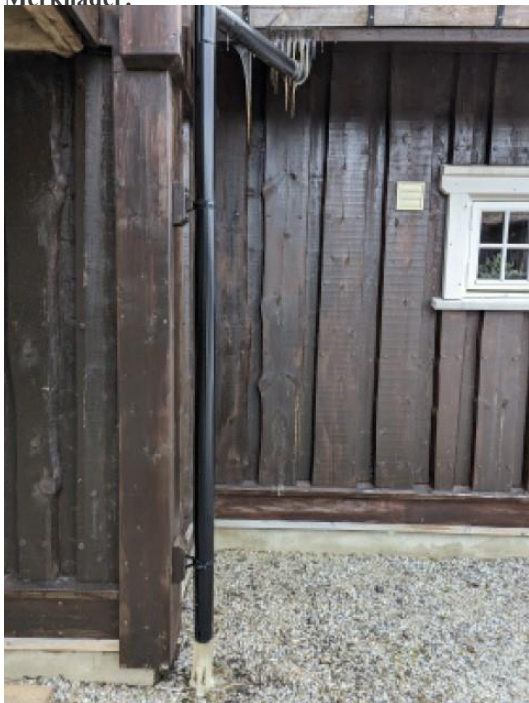
### 6. Balkonger, verandaer og lignende

#### TG 2 6.1 Balkonger, verandaer og lignende

Konstruksjonen vurderes som forsvarlig festet.  
 Det er påvist svekkelser i forankring eller understøtting.  
 Det er ikke påvist skader, slik som avskalling, deformasjoner, riss, sprekker, råteskader og/eller rust på overflater.  
 Vannavrenning vurderes som tilstrekkelig.  
 Oppkant mot vegg og dør vurderes som tilstrekkelig.

Terrasse med rekkverk i impregnerte materialer.

**Merknader:** Det ene søylefundamentet til terrassen i 2-etasje er skjevt og skal skiftes ut til våren.  
Rekkverk på deler av terrasse ifbm. bålpanne er mangelfullt og for lavt.  
Det er krav til rekkverkhøyde på 90cm, der det er 50cm eller mer ned til terrenget.  
Noe vedlikehold må påregnes.

\* Balkonger, verandaer og lignende: Det ene søylefundamentet til terrassen i 2-etasje er skjevt og skal skiftes ut til våren. Rekkverk på deler av terrasse ifbm. bålpanne er mangelfullt og for lavt. Det er krav til rekkverkshøyde på 90cm, der det er 50cm eller mer ned til terrenget. Noe vedlikehold må påregnes. Merknader over.

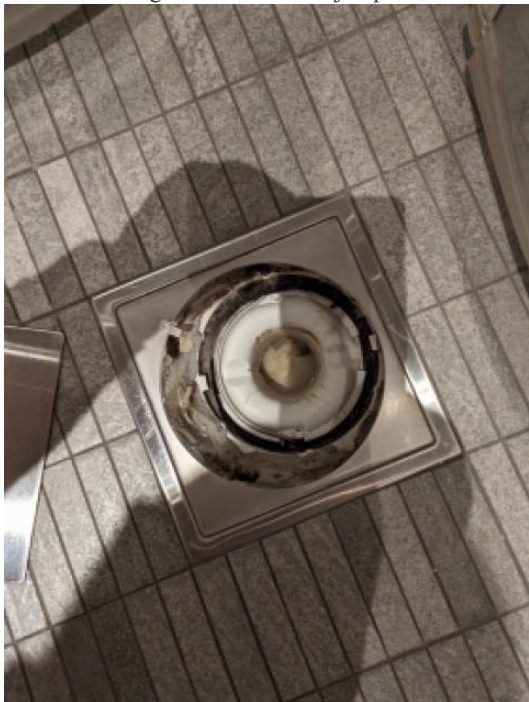
Forventet brukstid/levetid på membran er 20 - 25år.

Det ble fremlagt noe dokumentasjon på at badet er utført med membran.
