Tjeldveien 4B, 4318 SANDNES

**SANDVED - Del av tomannsbolig -  
Barnevennlig beliggenhet -  
Garasje med el-bil lader -  
Gode solforhold.**

- Tomannsbolig
- Tjeldveien 4 B, 4318 SANDNES
- SANDNES kommune
- gnr. 59, bnr. 108

Befaringsdato: 29.10.2024    Rapportdato: 01.11.2024    Oppdragsnr.: 12162-1555    Referansenummer: VJ4077

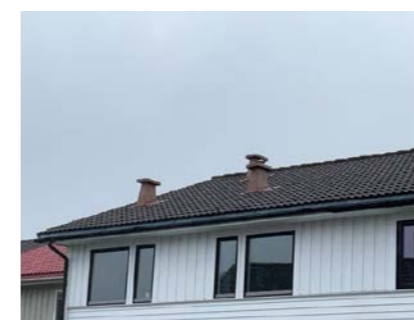
Taktekkingen er av betongtakstein. Taket er besikket fra bakkenivå.

- Vurdering av avvik:**
- Mer enn halvparten av forventet brukstid er passert på taktekingen.
  - Mer enn halvparten av forventet brukstid er passert på undertak.
- Konsekvens/tiltak**
- Tidspunkt for utskiftning av takteking nærmer seg.
  - Overvåk tilstanden jevnlig. For å få tilstandsgrad 0 eller 1 må tekingen skiftes ut, men tidspunktet for når dette er nødvendig er vanskelig å si noe om.

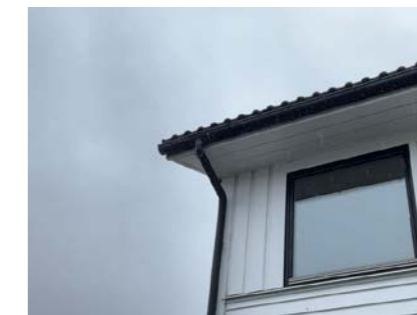
#### ! TG 2 Nedløp og beslag

Renner og nedløp i plast.

- Vurdering av avvik:**
- Mer enn halvparten av forventet brukstid er passert på renner/nedløp/beslag.
- Konsekvens/tiltak**
- Overvåk tilstanden jevnlig. For å få tilstandsgrad 0 eller 1 må beslag/renner/nedløp skiftes ut, men tidspunktet for når dette er nødvendig er vanskelig å si noe om.

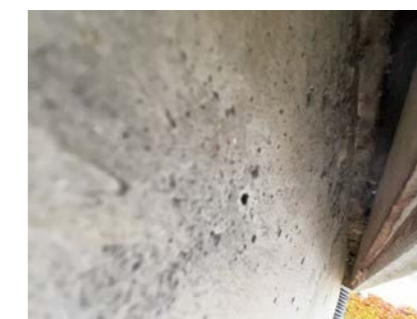
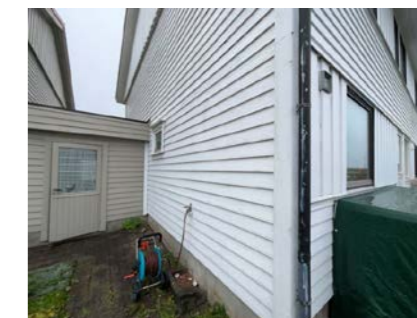
#### ! TG 2 Veggkonstruksjon

Veggene har bindingsverkskonstruksjon fra byggeår. Fasade/kledning har liggende bordkledning.

- Det er ingen eller liten lufting i nedre kant av kledning mot grunnmur.
- Det er påvist spredte råteskader i bordkledningen.

Det er registrert råteskader i bordkledning i 2. etasje på vegg ved stuevinduer, og liten lufting i underkant kledning under baderomsvinduet.

- Råteskadet trekledning må skiftes ut.
- Det bør foretas tiltak for å bedre lufting av kledningen.

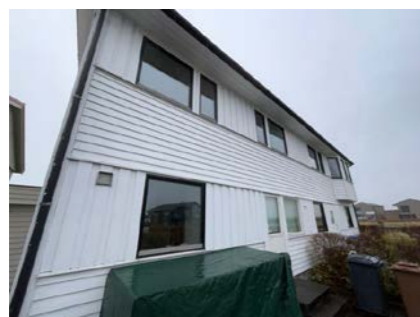
Et nyere vindu i 1. etasje.

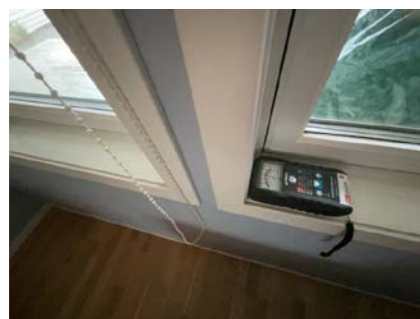
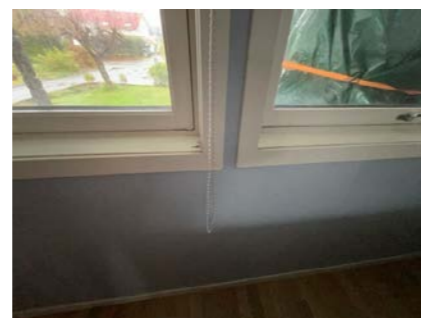
Det er påvist høyt fuktnivå i foringer i vindu i stort soverom.

Høyt fuktnivå i disse to vinduene.

Årsaken til fukten må avdekkes og utbedres for å unngå skader i vinduer.

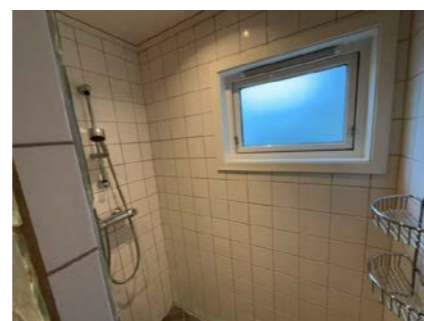
- Det er påvist at flisfuger har riss/sprekker.
- Det er vindu/dør med ikke fuktbestandige materialer i våtsonen (ved vask, dusj, badekar, osv.), løsningen eller byggematerialet er uegnet

Det er registrert sprekk i en flis i dusj.

- Uegnede materialer må fuktbeskyttes/utskiftes.

Skadet flis bør vurderes skiftet.
