**Salgsobjekt:** Fritidseiendom  
**Eierform:** Eiet  
**Byggeår:** 2009  
**BRA-i/BRA Total** 148/155 kvm  
**Tomtstr.:** 811.1 m<sup>2</sup>  
**Soverom:** 4  
**Antall rom:** 6  
**Gnr./bnr.** Gnr. 62, bnr. 274  
**Oppdragsnr.:** 1411250301

# Romslig hytte på stor og frittliggende tomt i nærheten av Brokke alpinsenter - 4 sov - Peis

# Tilstandsrapport

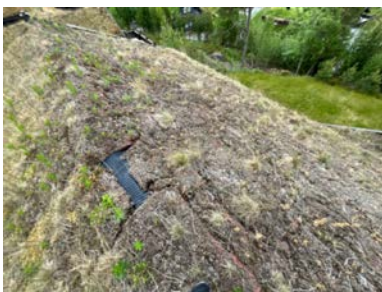
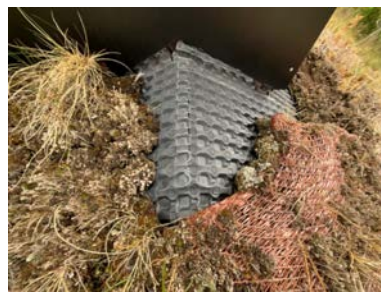
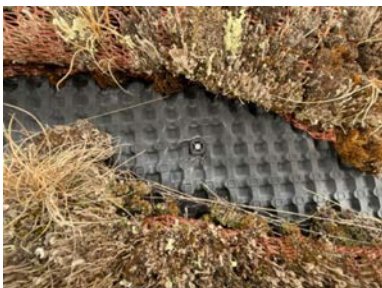
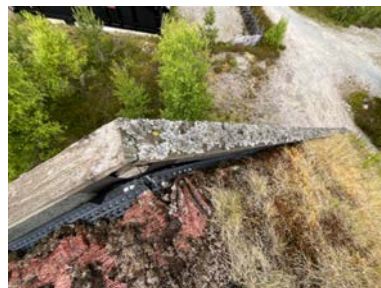
Det er sprekker i Platon undertaket, avviket kan gjøre at fukt/vann trenger inn i konstruksjonen. Årsak til avviket er sannsynligvis at torven trekker Platon nedover og spiker som fester Platon vil da lage hull i undertaket.

Avviket kan gjøre store omfattende skader da slike små lekkasjer er vanskelig å se før det er store råteskader i taket.

Det bør gjøres lokale tiltak, hele taket bør sjekkes for sprekker da spesielt i front av taket der det mangler torv.

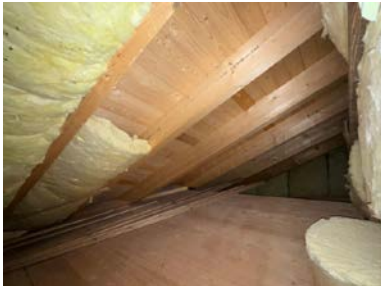
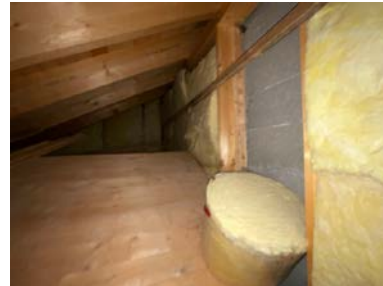
- Det er fra loft/kryploft påvist indikasjoner på at det er punktering av dampsperre, som medfører svekket effekt av dampsperrerefunksjonen.
- Deler av taket mangler isolasjon.
- Innvendig fuktsperre er ikke tilstrekkelig tett.

Fare for kondens og stort varmetap, dette kan gi skader i undertaket.

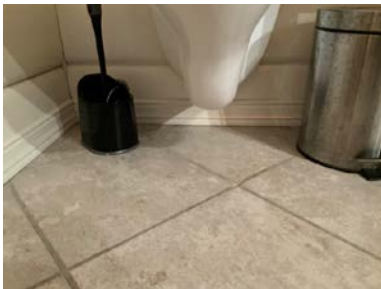
- Det er ikke påvist tilfredsstillende løsning for å synliggjøre lekkasje fra innebygget systerne.

- Ved implementering av innebygget systerne var det ikke krav om lekkasjesikring, konstruksjonen bør jevnlig observeres.
- Uten dreneringsløsning/lekkasjesikring kan lekkasjer pågå over lang tid uten å bli oppdaget. Dette kan føre til omfattende fuktskader i omkringliggende byggematerialer.

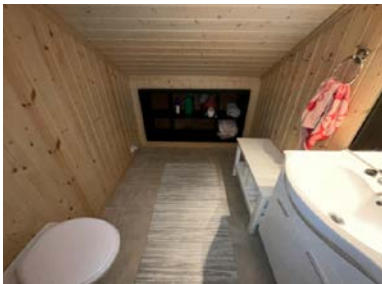
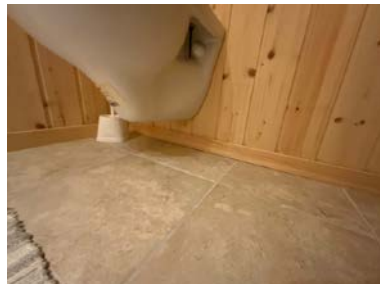
- Det er ikke påvist tilfredsstillende løsning for å synliggjøre lekkasje fra innebygget sisterner.
- Toalettrom har kun naturlig avtrekk fra rommet, NS 3600 krever mekanisk avtrekk for å kunne gi TG 0/1.

- Mekanisk avtrekk bør etableres på toalettrom.
- Uten dreneringsløsning/lekkasjesikring kan lekkasjer pågå over lang tid uten å bli oppdaget. Dette kan føre til omfattende fuktskader i omkringliggende byggematerialer.

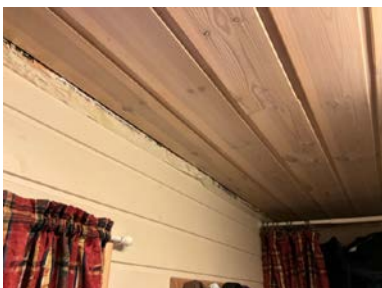
Rommet er vurdert som: rom med vanninnstallasjoner. Gulv og eventuelle vegger må ha fuktbestandige materialer, det vil si at overflaten må kunne tåle en begrenset fuktpåkjenning over kortere tid. På gulvet er det fliser. Vegger og tak med overflater av panel.

Rommet er ikke bygd for å tåle lekkasjer fra rør.

Anbefaler å montere vannstoppventil, eventuelt tett oppkant slik at lekkasjer renner til sluken.

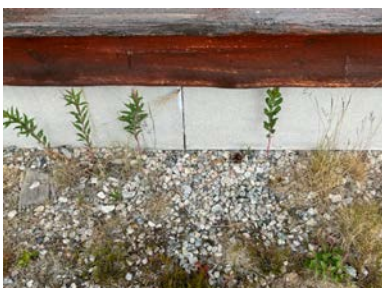
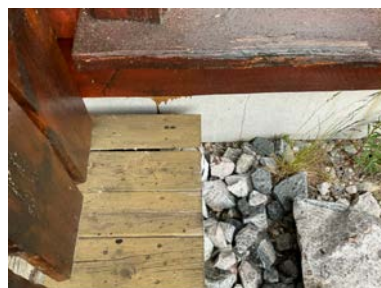
- Grunnmuren har sprekkdannelser.
- Det er plastisolasjon som ikke er dekket av brannhemmende materiale i henhold til krav.

- Lokal utbedring må utføres.

Lokal utbedring med fug mellom elementene.
