Aamodtalleen 8, 2008 FJERDINGBY

**Sjarmerende 3-roms selveier i
firemannsbolig | Solrik balkong |
P-plass og garasje | Vedovn |
Sentralt og barnevennlig**

Tilstandsrapport

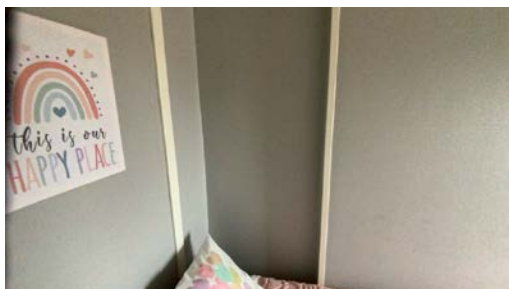
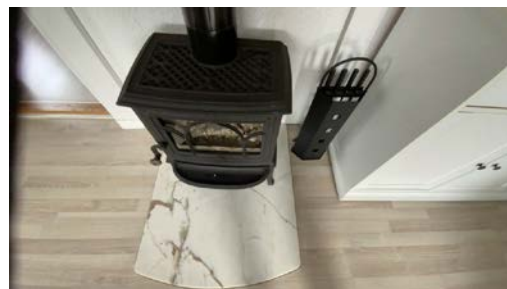
Når en vegg støter mot en teglskorstein, må røykløpets indre flate være minst 230 mm fra brennbart materiale i veggens endeflate. Eventuelt må man på annen måte sikre at temperaturen på brennbart materiale nær skorsteinen ikke overstiger romtemperaturen med mer enn 65 °C. Det gjelder også mot skap, kleskott, søppelrom o.a. Gulvbord, parkett, himlingskledning samt listverk kan likevel legges inntil skorsteinen hvis skorsteinen har minst 20 mm puss, og det mellom puss og treverk er et lag ubrennbare plater med varmemotstand på minst 0,02 m²K/W.

Kostnadsestimat: 10 000 - 50 000

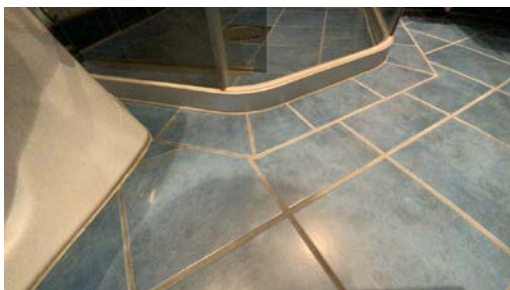
- Det er påvist at høydeforskjell fra topp slukrist til gulv/synlig topp membran ved dørterskel er mindre enn 25 mm.
- Det er påvist avvik i fallforhold til sluk i forhold til krav i forskrift på byggetidspunktet.
- Det er avvik:

- Det må foretas utbedring av fallforhold.
- Tiltak:

Manglende eller utilstrekkelig fall kan føre til at vann ikke ledes effektivt til sluk, noe som kan resultere i vannansamling og potensielle vannskader på gulv og vegger. Det må etableres en spalteåpning mellom dusjvegg og gulv, slik at det er kontrollert avrenning til sluk for hele gulvet.

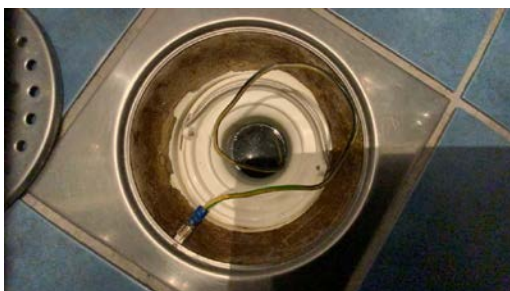
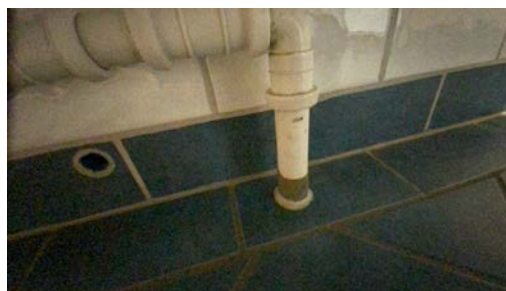
2. ETASJE > BAD

Sluk, membran og tettesjikt

- Installering av tett dusjkabinett anbefales.
- Overvåk tilstanden jevnlig. For å få tilstandsgrad 0 eller 1 må tettesjiktet skiftes ut, men tidspunktet for når dette er nødvendig er vanskelig å si noe om.

Dokumentasjon på utført arbeider bør fremlegges hvis dette er mulig. Med tanke på badets alder på ca 20 år, anbefales kabinett for å begrense fuktbelastningen på konstruksjonen og fuktskader på vegger og gulv.

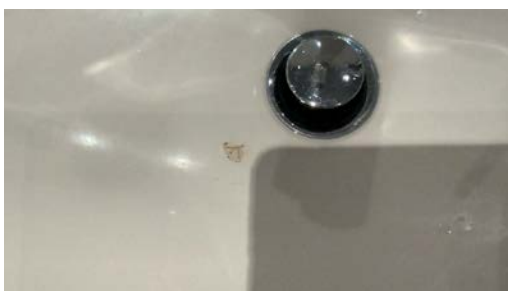
2. ETASJE > BAD

Sanitærutstyr og innredning

- Det er påvist skader på innredning.

- Det er ikke behov for utbedringstiltak.

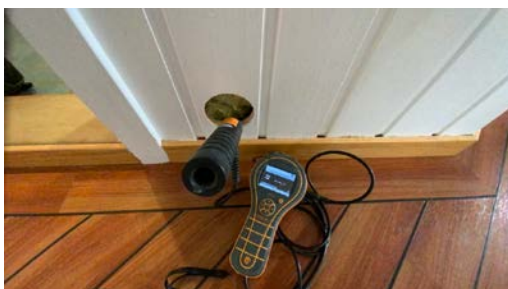
TG 1 Tilliggende konstruksjoner våtrom

Hulltaking er foretatt uten å påvise unormale forhold. Hulltaking er foretatt ved/i Entre.

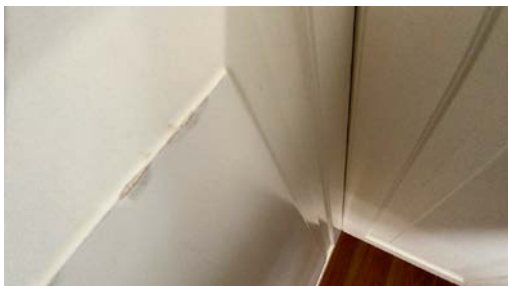
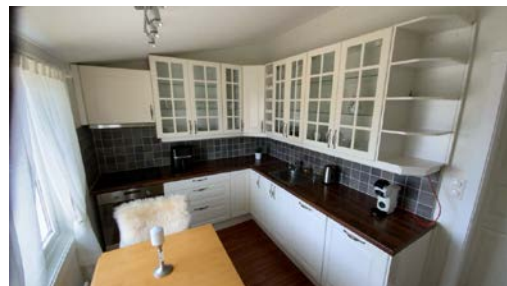
2. ETASJE > KJØKKEN

Det er ingen konsekvens for funksjon. Ikke behov for utbedring. Dører må males eller skiftes for å lukke avviket.

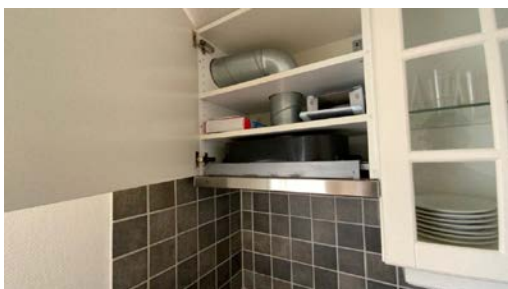
TG 1 Avtrekk

Det er kjøkkenventilator med avtrekk ut.

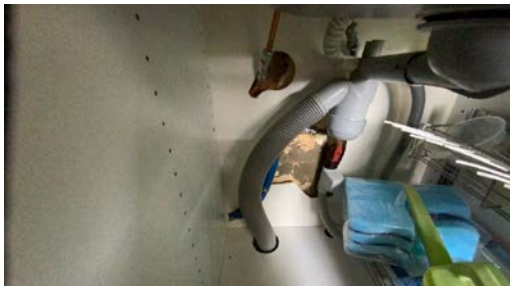
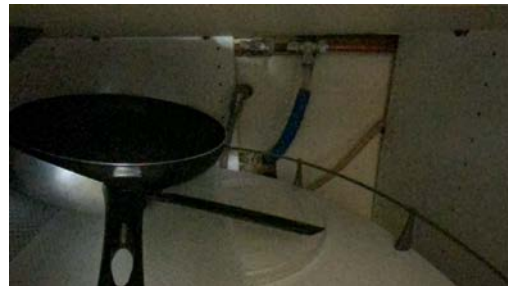
TG 2 Vannledninger

Vannlekkasjer på eldre rør er vanlig spesielt rundt koblinger. Røropplegg som er av kobber virket tilfredsstillende på befaringsdagen. Mesteparten av anlegget ser ut til å være fra 2005 typen plastrør og tettmuffer må monteres på enden av varerør inne i kjøkkenbenk. Det er ikke krav til vanntett rørgjennomføring i vegg til tørre rom som kjøkken og toalettrom. Man bør likevel bruke veggboкс i tørre soner. Veggboксen sørger for en vanntett avslutning av varerørene slik at eventuelt lekkasjevann dreneres via fordelerskap til vanntett golv med sluk. Veggboксen sørger i tillegg for et fastpunkt.

Kostnadsestimat: Under 10 000

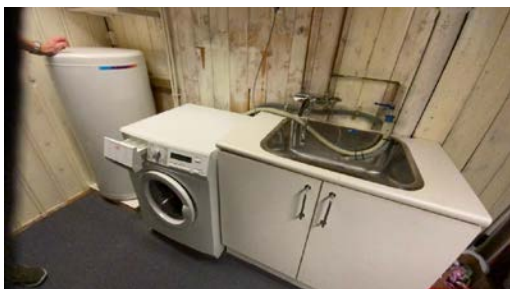
TG 1 Avløpsrør

Det er avløpsrør av plast. Hovedavløp i bygget er av soil/jern. Vurderingen er gjort av avløp inne i leiligheten.

Mekanisk ventilering med tanke på fuktighet i rommet ved at det er vaskemaskin i rommet. Rommet er opprinnelig bod og tørkerom ut fra opprinnelige tegninger for bygget.

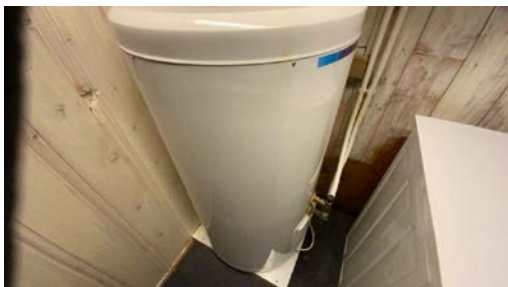
TG 2 Varmtvannstank

Varmtvannstanken er på ca. 200 liter.

- Det er ikke behov for utbedringstiltak siden tanken fungerer i dag, men ut ifra alder kan skader plutselig oppstå på eldre tanker.

- Det bør etableres tilfredsstillende el-tilkobling etter gjeldende forskrift.

Gjeldende forskrift er etter dagens krav og Norsk standard 3600. Tanke på brannsikkerhet og varmegang i elektrisk kobling.
