Skeisstøa 109B, 5217 HAGAVIK

**Moderne og innholdsrik
tomannsbolig fra 2015 | Solrik
terrasse på hele 96m² | Carport |
Nærhet til skole og bhg |**

Aktiv eiendomsmegling v/ August Jacobsen har gleden av å presentere Skeisstøa 109B. Her finner du en lekker tomannsbolig fra 2025 med gode kvaliteter og smarte løsninger. Boligen har gjennomgående god standard med slette vegger, store vindusflater, fire gode soverom og en stor solrik vestvendt terrasse på hele 96kvm. Her i Skeisstøa bor du i et attraktivt boligområde med kort vei til de fleste fasiliteter.

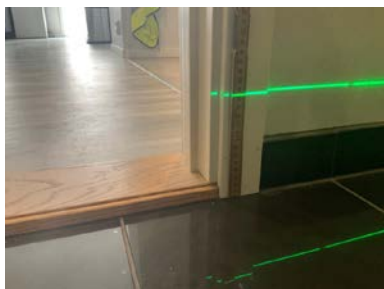
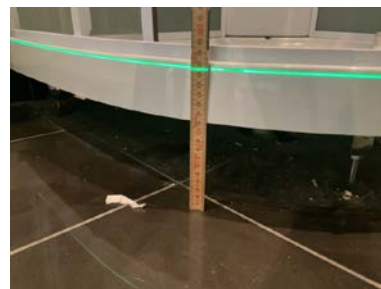
1. ETASJE > BAD (6,4 M²)

Det ble gjort visuell kontroll av overflater samt kontroll av bom (hulrom under fliser). Fallforhold ble kontrollert med høydelaser og enkel dusjtest. Fallforhold vurderes som tilfredsstillende. Fall under dusjkabinett er ikke kontrollert, en må være oppmerksom på dette ved fjerning av dusjkabinett i forhold til evt. avvik (TGIU).

Det ble foretatt hulltaking fra tilliggende rom mot dusjsone, uten å avdekke unormale fuktforhold.

Relativ luftfuktighet ble målt med probe. Den viste relativ luftfuktighet på 29,2% ved en temperatur på 20,9 grader.

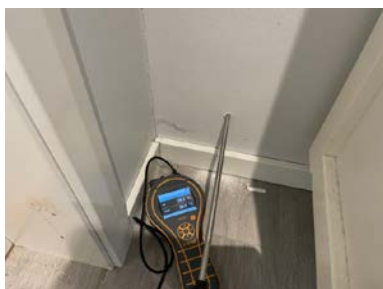
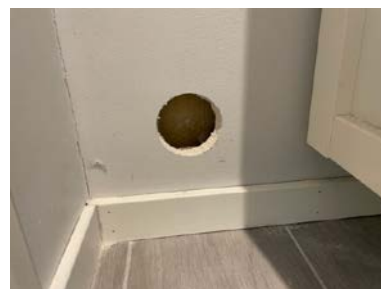
1. ETASJE > VASKEROM (4,6 M²)

Hulltaking er ikke foretatt da områder hvor dette ville vært aktuelt, ikke var tilgjengelig pga. bygningsmessige hindringer. Det ble foretatt søk med fuktindikator, samt visuell inspeksjon uten at det ble registrert unormale forhold.

Det ble gjort visuell kontroll av overflater samt kontroll av bom (hulrom under fliser). Fallforhold ble kontrollert med høydelaser. Se kommentarer under avvik.

- Det er påvist avvik i fallforhold til sluk i forhold til krav i forskrift på byggetidspunktet.
- Slitasje på silikonefuger.

Det ble foretatt hulltaking fra underliggende rom mot dusjsone, uten å avdekke unormale fuktforhold.

Relativ luftfuktighet ble målt med probe. Den viste relativ luftfuktighet på 33,3% ved en temperatur på 18,7 grader.
