Bjerkelundsveien 79, 1621 GRESSVIK

Klassisk enebolig med hyggelig atmosfære og gode uteplasser | dobbelgarasje med el-lader

Tilstandsrapport

Befaringsdato: 04.05.2026

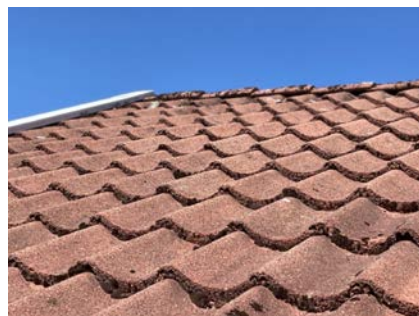
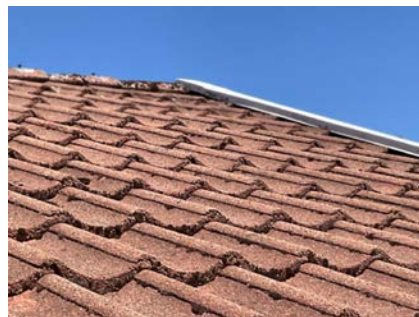
! TG 2 Nedløp og beslag

Utskifting av beslag, renner og nedløp må påregnes på sikt for å unngå lekkasjer og følgeskader på bygningen, da risikoen for skader øker med alderen på komponentene.

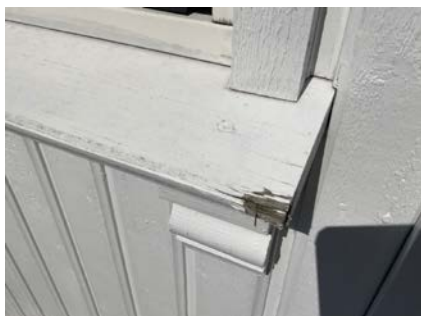
TG 2 Dører

Karmene i dører er værslitte utvendig og det er sprekker i trevirket. Omfanget er lite, gjelder verandadør i 2. etasje.

- Det må foretas lokal utbedring.

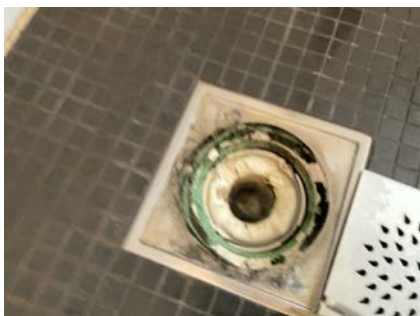
2. ETASJE > BAD/VASKEROM

TG 1 Sanitærutstyr og innredning

Beskrivelse

Det er mekanisk avtrekk.

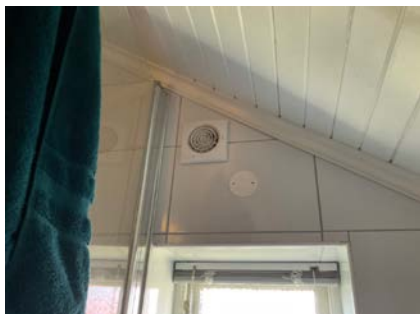
2. ETASJE > BAD/VASKEROM

TG 1 Tilliggende konstruksjoner våtrom

Fuktsøk er foretatt fra tilstøtende rom (omkleddingsrom) mot bunnsvill bak blandebatteri. Det måles tørre normale verdier.
