Tyriveien 12, 1405 LANGHUS

**Pent og attraktivt rekkehus med  
fine uteplasser. Garasje + p-plass.**

| Tilstandsrapport ..... | 47 |

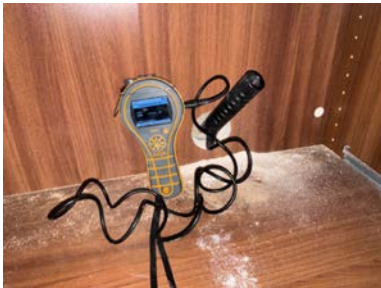
### TG 0 Tilliggende konstruksjoner våtrom

Hulltaking er foretatt uten å påvise unormale forhold. Hulltaking er foretatt i tilstøtende vegg i garderobeskap. Fuktkvotemåling (vekt%) i konstruksjonen ble målt til 0.

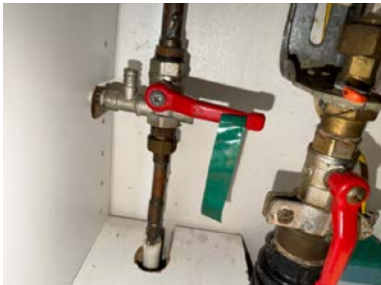
### TG 2 Avløpsrør

Det er avløpsrør av plast. Vurderingen gjelder synlige rør, men baseres også på alder der hvor rørene ikke er tilgjengelige for inspeksjon.

- Det er ikke behov for utbedringstiltak siden anlegget fungerer i dag, men ut ifra alder kan skader plutselig oppstå på eldre anlegg.
- Andre tiltak:

Selv om det per i dag ikke er behov for utbedringstiltak, siden anlegget fungerer som forventet, innebærer anleggets alder en økt risiko for at skader kan oppstå plutselig. Eldre anlegg har en større sannsynlighet for korrosjon, slitasje eller lekkasjer, som kan føre til omfangsrrike vannskader. Det anbefales derfor å være oppmerksom på anleggets tilstand og gjennomføre regelmessige inspeksjoner for å oppdage potensielle problemer på et tidlig stadium.

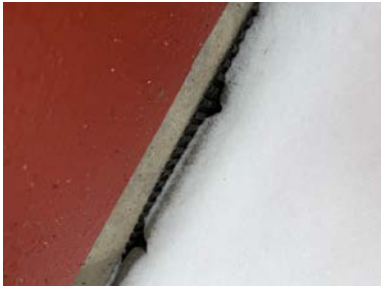
## ! TG 1 Grunnmur og fundamenter

Boligen er oppført med grunnmur og gulv mot grunn av betong.

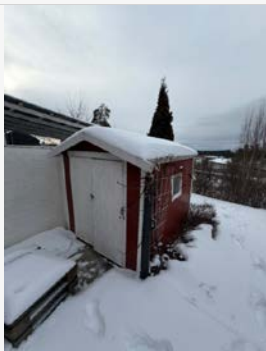
## Bod ved terrasse i underetasje

Bygget benyttes til lagring/bod.

Boden fremstår i dårlig stand. Det er registrert råte i undertaket og soppvekst på veggpanel innvendig.

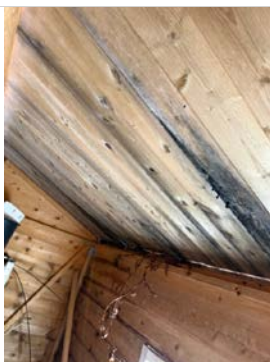
Bygget er ikke tilstandsvurdert ihht Forskrift til avhendingslova og NS3600. Dette er kun en enkel beskrivelse.
