Havnegata 19, 7125 VANVIKAN

**Strøken og innholdsrik  
familieleilighet med panorama  
fjordutsikt | Balkong | Sentral  
beliggenhet | Parkering\***

# Strøken og innholdsrik familieleilighet med panorama fjordutsikt

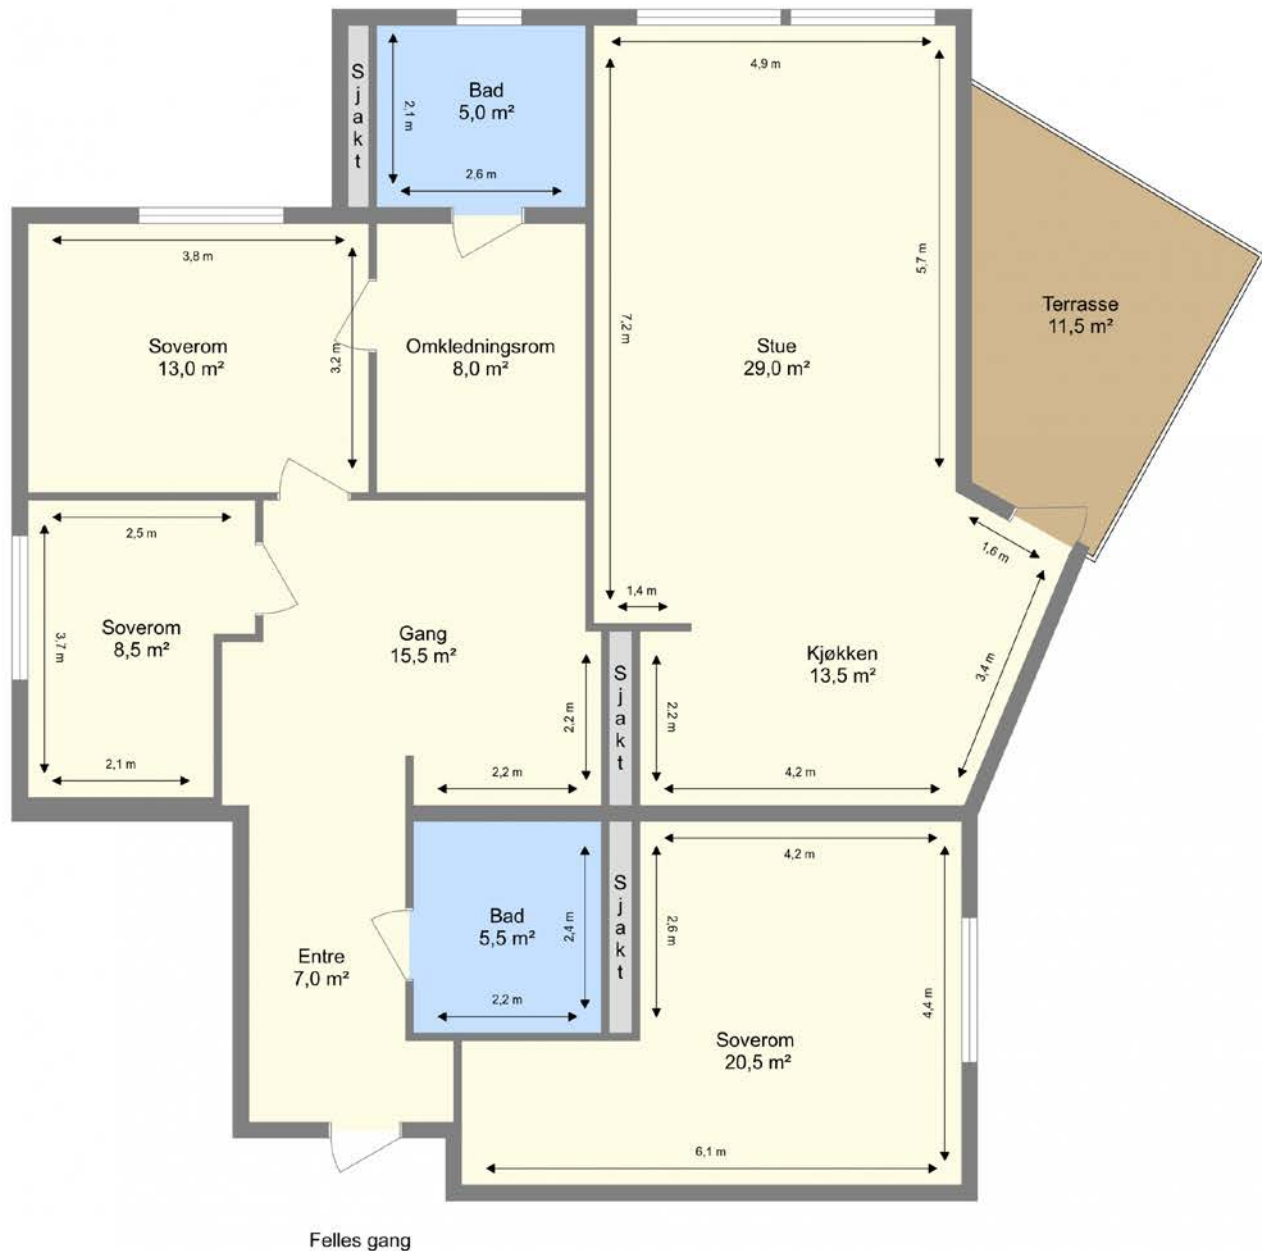
## 1. Etasje

Bruksarealet inkluderer innvendige vegger og er større enn summen av rommenes gulvareal.  
Planskissen er en illustrasjon over rominndelingen, og er ikke i målestokk. Mindre avvik kan forekomme.
