Rugdeveien 40C, 1850 MYSEN

**Mysen - Pen og sentrumsnær
leilighet med gode solforhold og
flott utsikt.**

Tilstandsrapport

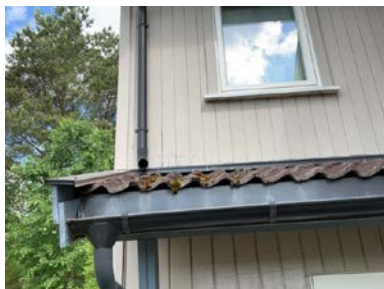
Vurdering av avvik:

Konsekvens/tiltak

- Lokal utbedring/utskiftning bør utføres.

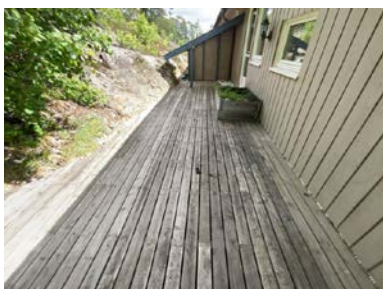
Veranda på 15 m², vendt mot vest, med tilgang fra stue. Av materialer er det benyttet trykkimpregnerte gulvbord, og det er brukt aluminium og frostet glass på rekkverket. Levegg mot nabo, av malt trevirke.

Vurdering av avvik:

Konsekvens/tiltak

- Lokal utbedring/utskiftning bør utføres.

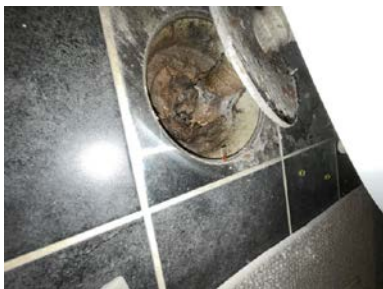
UNDERETASJE > BAD

TG 2 Sanitærutstyr og innredning

Vurdering av avvik:

- Det er ikke påvist tilfredsstillende løsning for å synliggjøre lekkasje fra innebygget systerne.

- Ingen dreusspalte fra susternekkasse er etablert. Det skal være en liten åpning slik at eventuelt lekkasjevann skal kunne synliggjøres her. Eventuelt burde det vært montert lekkasjestopper.

- Det må gjennomføres ytterligere undersøkelser.
- Det må gjøres tiltak for å lukke avviket.

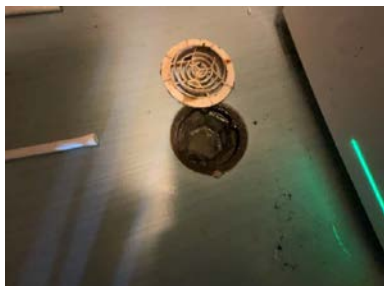
UNDERETASJE > VASKEROM

TG 1 Sanitærutstyr og innredning

Det er utslagsvask i rustfritt stål og opplegg til vaskemaskin.
