Trugel Kantors gate 20, 2316 HAMAR

**STORHAMAR**

### Velkommen til Storhamar og Trugel Kantors gate 20!

Salg  
Trugel Kantors gate 20  
2316 Hamar

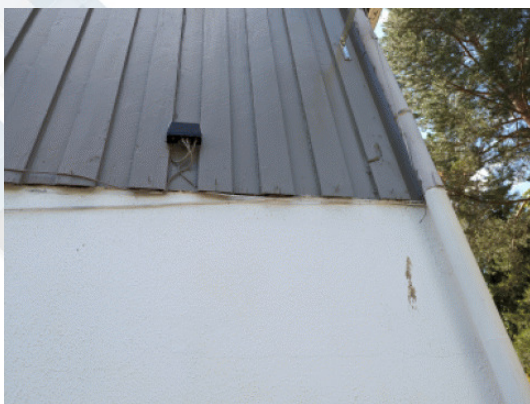
Normal levetid før utskifting av tre kledning er 40 - 60år.

Normal brukstid før utskifting utvendig puss er 20 - 60år.

\* Yttervegger og veggkonstruksjon: Det er lite/ingen lufting mellom kledning og grunnmur, og heller ikke musesteng. Sprekker flere steder på trepanelen. Skade/råte på vindski mot syd. Noe riss i utvendig puss og avflassing av maling. Normal levetid før utskifting av tre kledning er 40 - 60år. Normal brukstid før utskifting utvendig puss er 20 - 60år. Utbedring av ovennevnte. Normal levetid for tre kledning er allerede nådd.

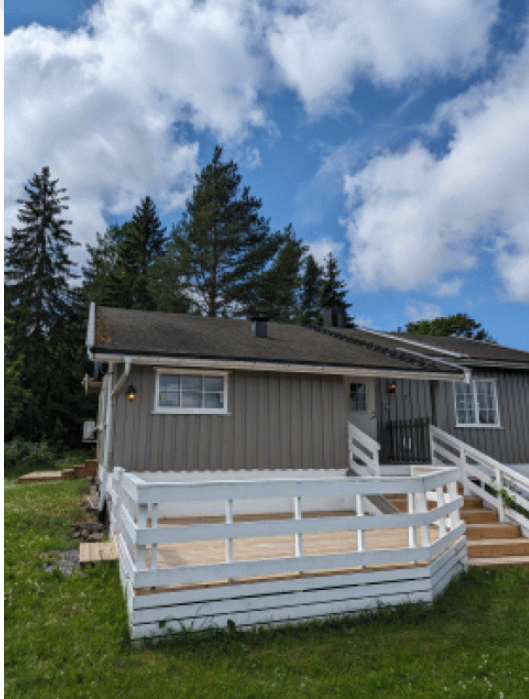
Takrenner, nedløp og beslag av metall.  
 Nedløp blir ført i rør ned i terreng.

**Merknader:** Takrenner er gamle og slitt, med noe rust lekkasjer.  
 Taknedløp med skade etter frost.  
 Normal levetid for takrenner og nedløp av metall før utskifting: 25 til 35år

\* Renner, nedløp og beslag: Takrenner er gamle og slitt, med noe rust lekkasjer.

Taknedløp med skade etter frost. Normal levetid for takrenner og nedløp av metall før utskifting: 25 til 35år. Utskifting av takrenner, nedløp og event. beslag.
