Trugel Kantors gate 20, 2316 HAMAR

**Salgsobjekt:** Enebolig  
**Eierform:** Eiet  
**Byggeår:** 1956  
**BRA-i/BRA Total** 116/179 kvm  
**Tomtstr.:** 1296.4 m<sup>2</sup>  
**Gnr./bnr.** Gnr. 1, bnr. 2403  
**Oppdragsnr.:** 1213250006

### Velkommen til Trugel Kantors gate 20!

Salg  
Trugel Kantors gate 20  
2316 Hamar

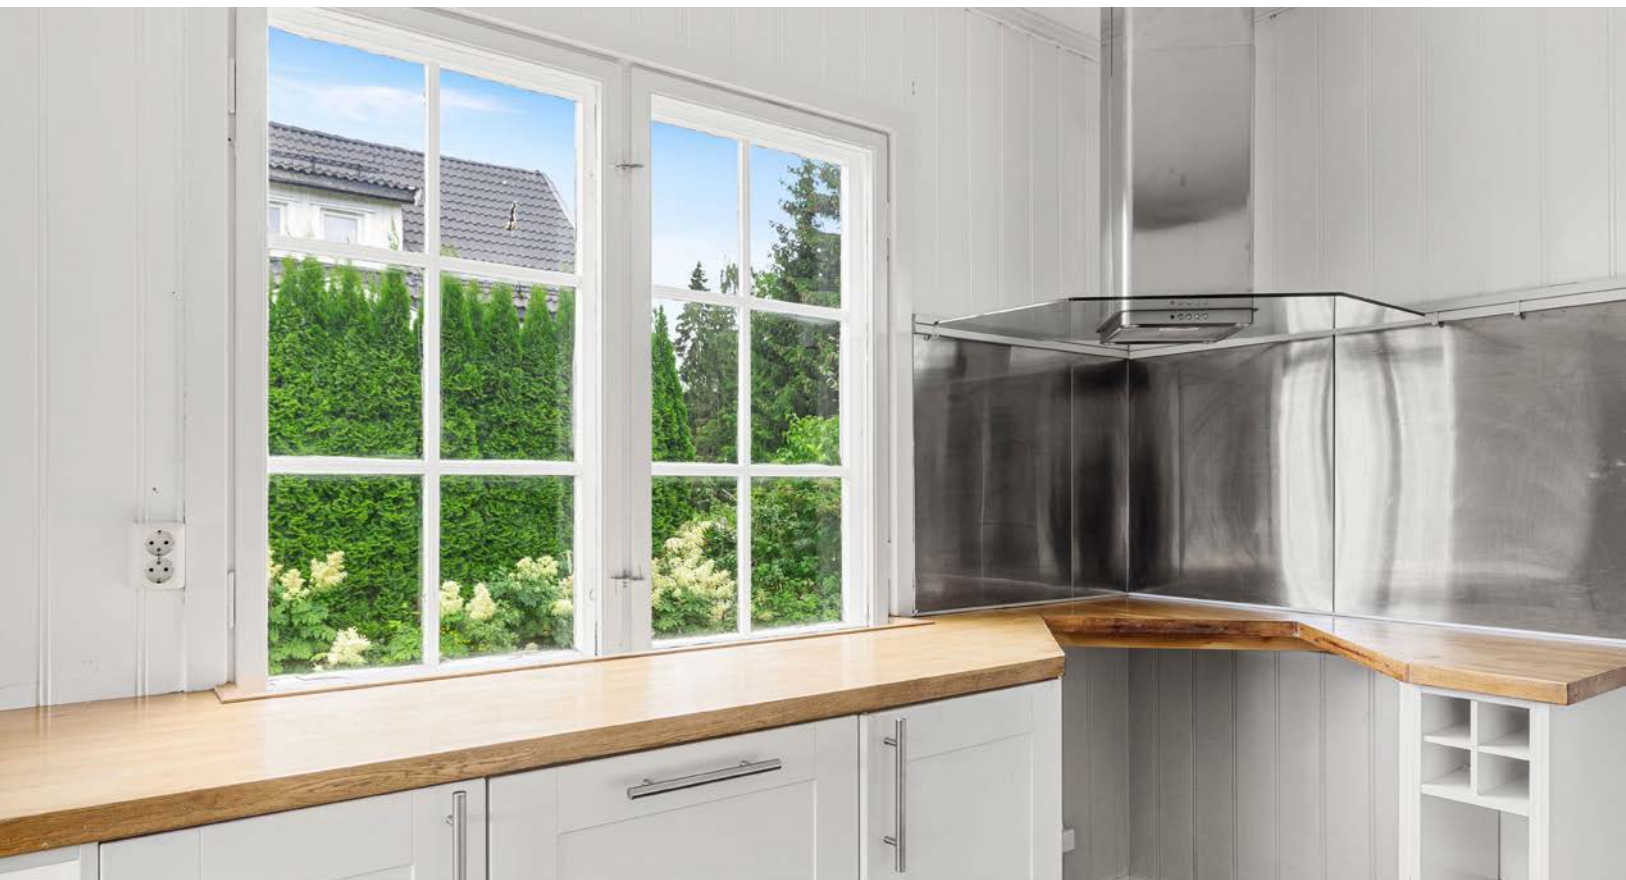
Lys kjøkkeninnredning antatt fra 2005 med god skap- og benkeplass. Takstmann har gitt kjøkkenet TG3 med kommentar om unormal slitasje.

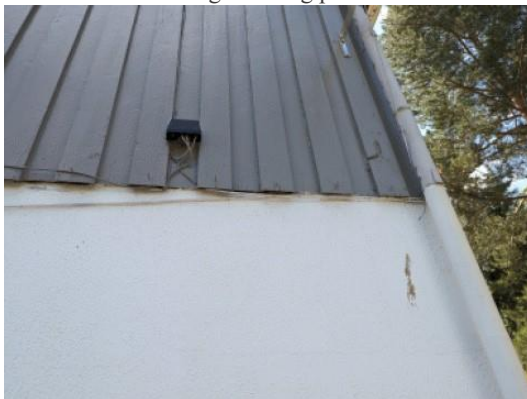
1-etasje: Bindingsverkskonstruksjon i fra byggeåret, med utvendig stående trepanel. Sokkel-etasje: Utvendig pusset mur.

**Merknader:** Det er lite/ingen lufting mellom kledning og grunnmur, og heller ikke musesteng. Sprekker flere steder på trepanelen. Skade/råte på vindski mot syd. Noe riss i utvendig puss og avflassing av maling. Normal levetid før utskifting av tre kledning er 40 - 60år. Normal brukstid før utskifting utvendig puss er 20 - 60år.

\* Yttervegger og veggkonstruksjon: Det er lite/ingen lufting mellom kledning og grunnmur, og heller ikke musesteng. Sprekker flere steder på trepanelen. Skade/råte på vindski mot syd. Noe riss i utvendig puss og avflassing av maling. Normal levetid før utskifting av tre kledning er 40 - 60år. Normal brukstid før utskifting utvendig puss er 20 - 60år. Utbedring av ovennevnte. Normal levetid for tre kledning er allerede nådd.

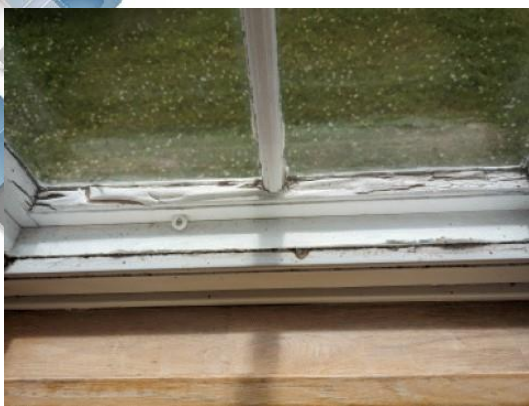
#### **TG 3** 3.1 Vinduer og ytterdører

Nye vinduer og terrassedør i sokkel-etasje/leilighet, mangler smyglist utvendig. TG2

Normal levetid for trevinduer før utskifting: 20 til 60år

\* Vinduer og ytterdører: Koblede vinduer: Værslitte vinduskarmer med sprekker. Kitt har falt av flere steder. Enkelte vinduer er vanskelig å åpne/lukke. TG3. Nye vinduer og terrassedør i sokkel-etasje, mangler smyglist utvendig. TG2. Normal levetid for trevinduer før utskifting: 20 til 60år. Normal levetid for koblede vinduer er allerede nådd. Utskifting av vinduer.

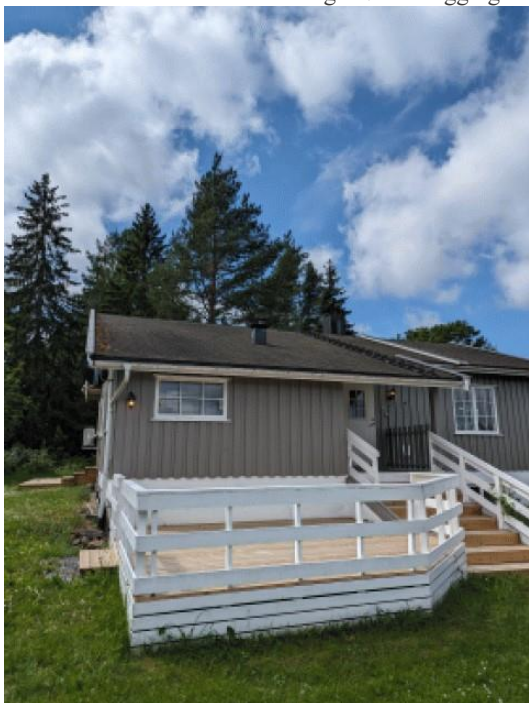
##### **TG 3** 4.1 Takkonstruksjon, takteking og skorstein over tak

Mangler snøfangere.

Normal levetid for asfalt takshingel før omlegging: 20 – 30år

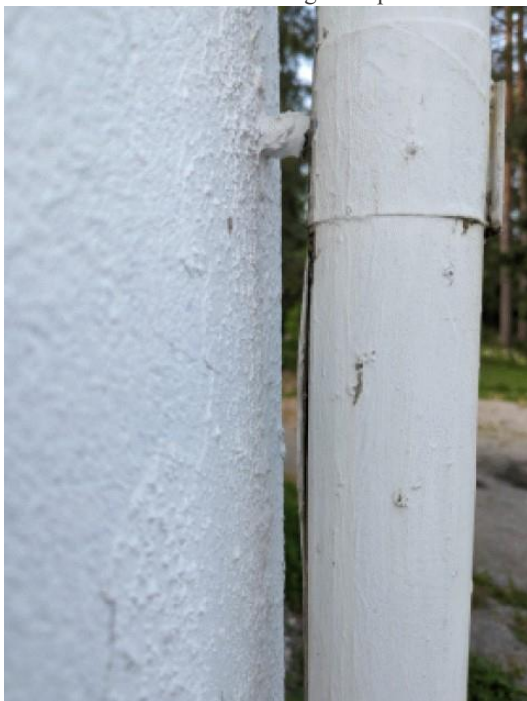
Taknedløp med skade etter frost.

Normal levetid for takrenner og nedløp av metall før utskifting: 25 til 35år

Taknedløp med skade etter frost. Normal levetid for takrenner og nedløp av metall før utskifting: 25 til 35år. Utskifting av takrenner, nedløp og event. beslag.

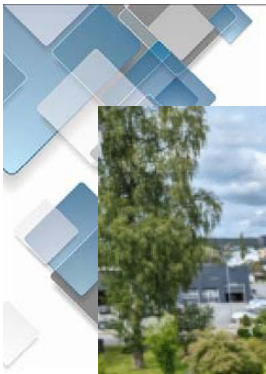
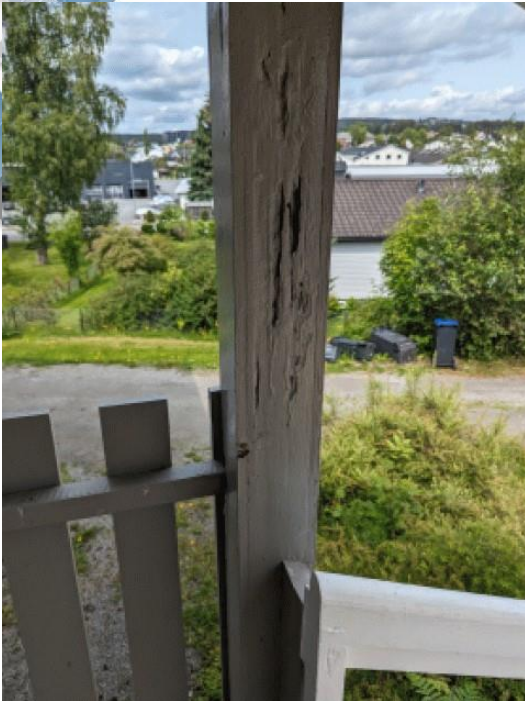
### **TG 3** 6.1 Terrasser, balkonger, trapper o.l.

Mangler rekkverk på trapp i terreng med betongheller

Utbedring rekkverk TG3

\* Terrasser, balkonger, trapper o.l.: Ved inngangspartiet: Stolpe inngangsparti har noe råte. Rekkverk terrasse og trapp har for stor avstand mellom spilene i forhold til krav og barnesikring. Høyde rekkverk terrasse er for lavt. Noe riss og småskader på betongrepos. Mangler rekkverk på trapp i terreng med betongheller. Utbedring rekkverk TG3. Utbedring rekkverk og stolpe med råte.

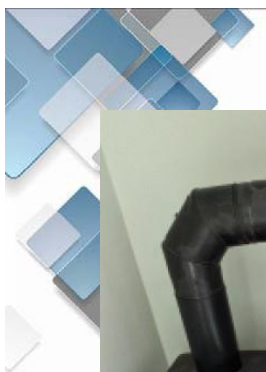
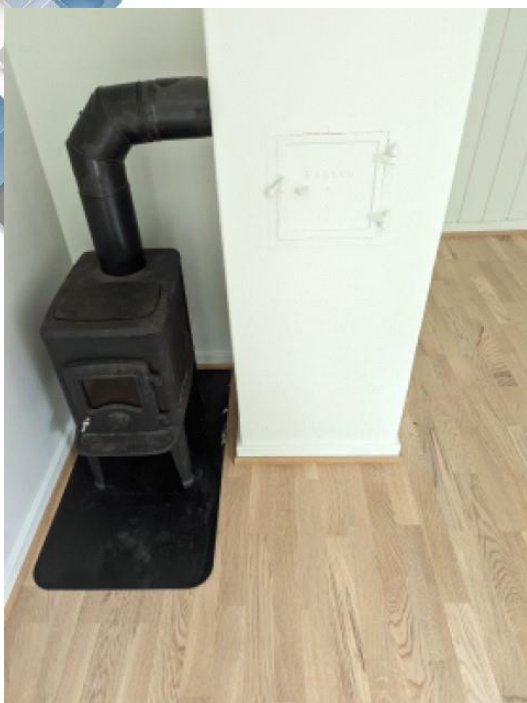
### TG 2 7.1 Piper og ildsteder

Teglsteins pipe som er pusset og malt, og helbeslått over tak.  
Montert lukket ildsted i begge etasjer.

**Merknader:** Mangler plate av ubrennbart materiale på gulv under sotluke i sokkel-etasje/leilighet.  
Røykinnføring anbefales montert minimum 15cm over sotluke og andre røykinnføringer.  
Normal brukstid på teglpipe over tak før utbedring er 20 - 40år.

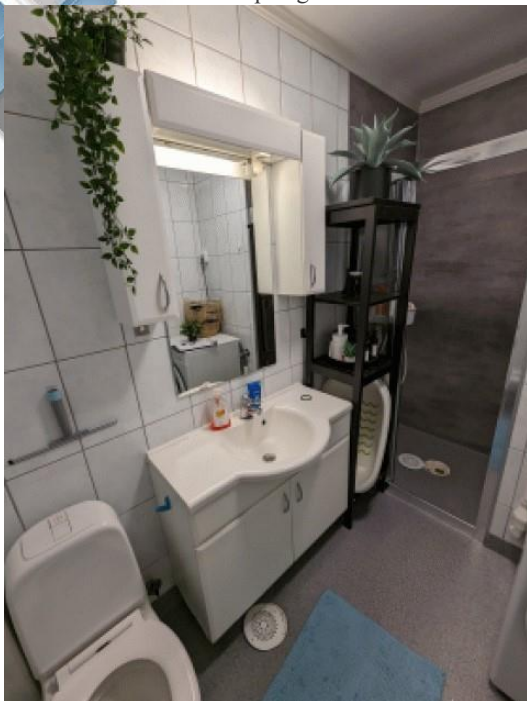
Belegg og keramiske fliser på vegg. Malte slette flater i himling.  
Innredning med slette fronter, heldekkende, servant med 1 greps blandebatteri. Skap med speil, lyspunkt og kontakt over servant. Høyskap montert på vegg, gulvsmontert wc, dusj med glassdør, mekanisk avtrekksvifte på yttervegg og tilluft under dørblad. opplegg for vaskemaskin/tørketrommel.

**Merknader:** Ingen merknader på fliser og belegg.  
Dører på innredning har fuktskader.  
Generelt vedlikehold må påregnes.

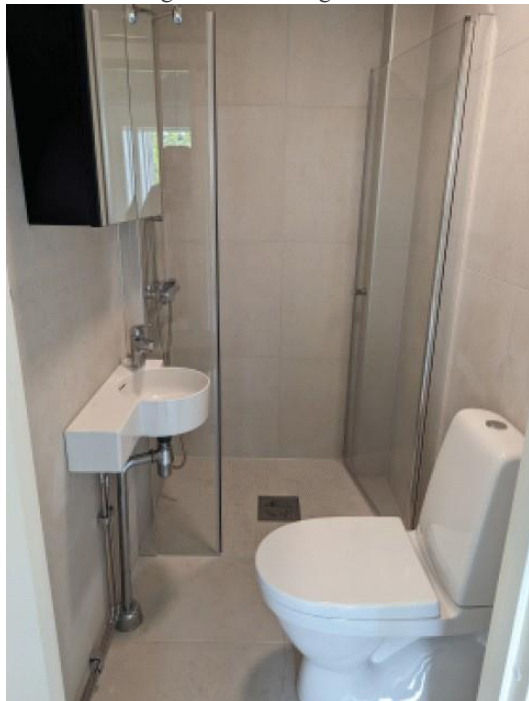
Nytt bad 2025. Ikke vært brukt.  
 Keramiske fliser vegg og malt slett himling.  
 Servant med 1 greps blandebatteri, speilskap over servant, med lyspunkt i tak. Dusj med glassvegg og glassdør, dusjgarnityr med 1 greps blandebatteri. Gulvsmontert toalett. Mekanisk avtrekksvifte og tilluft mellom dør og terskel.

**Merknader:** Ingen avvik ble registrert.

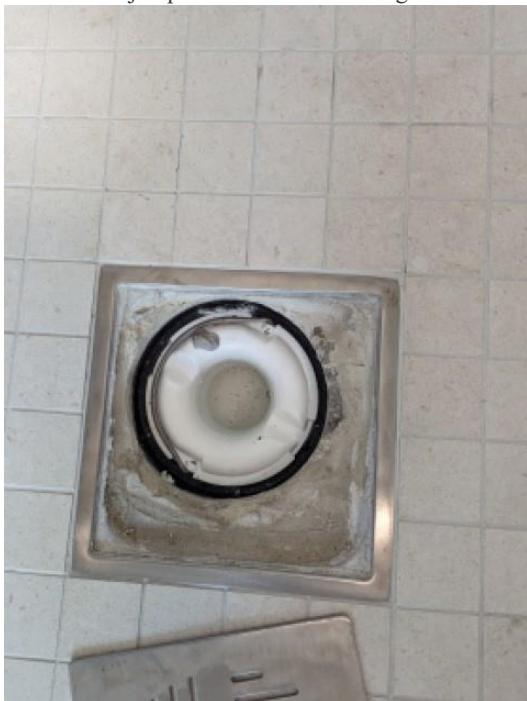
**Merknader:** Ingen avvik ble registrert.

Det er ikke boret hull i tilstøtende rom, da badet ikke er tatt i bruk, og veggene er av mur.  
 Dokumentasjon på membran ble fremlagt.

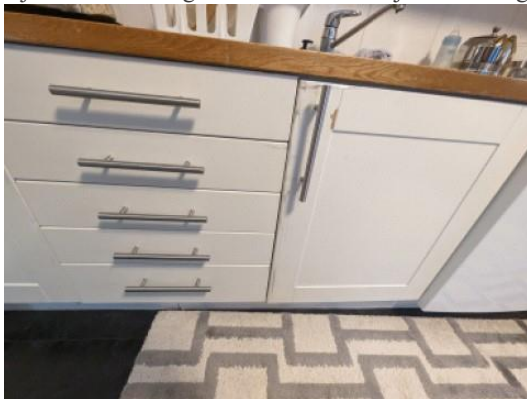
**11.1 1-etasje: Kjøkken****TG 3** 11.1 1-etasje: Kjøkken

Kjøkkeninnredning med unormal slittasje Det ble registrert noen skader på overflater kjøkkeninnredning.

\* 1-etasje: Kjøkken 1-etasje: Kjøkken: Det registreres normalt vanntrykk og god avrenning fra vannkran, ved visuell besiktigelse. Kjøkkeninnredning med unormal slittasje Det ble registrert noen skader på overflater kjøkkeninnredning. Det må påregnes en del utbedring/utskifting.

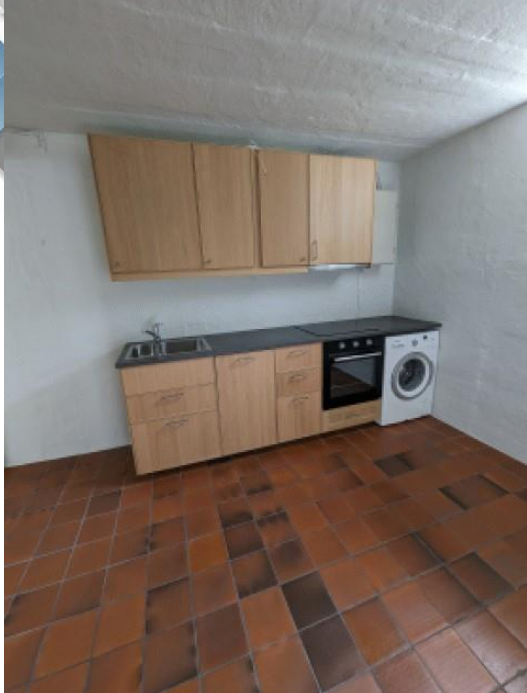
Oppvaskkum og skyllekum med 1- greps blande batteri, integrert komfyr med induksjon platetopp, ventilator med kullfilter (omluft), opplegg for vaskemaskin. frittstående kjøl/fryseskap. Lys under overskap og lyspunkt i taket.

**Merknader:** Ingen avvik ble registrert på befaringdagen.

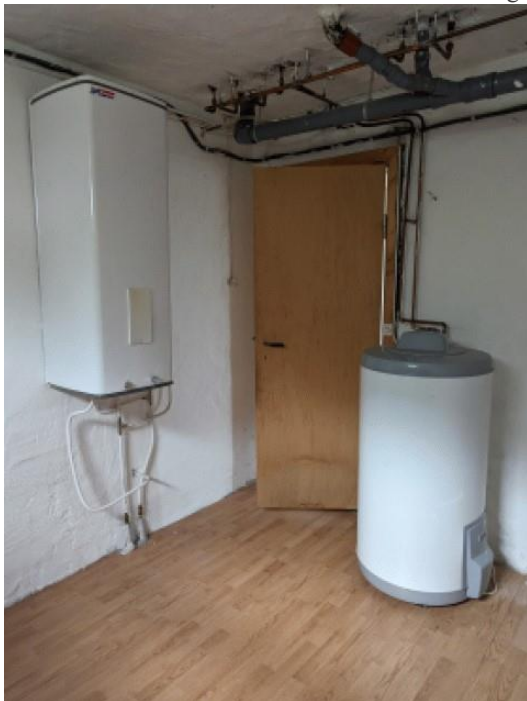
**Merknader:** Kjellerrom har ikke sluk.

Normal levetid for Varmtvannsbereder før utskifting: 15-30 år
