Aslaksbrekko 8A, 5416 STORD

**Flott enebolig med sjøutsikt, hage  
& solrik tomt! Garasje m/lader.  
Tidligere utleiedel/hybel.  
Oppgradert! Barnevennl.**

Tilstandsrapport

# Tilstandsrapport

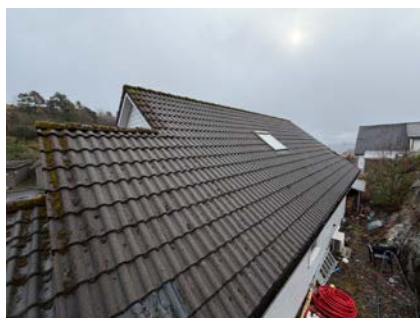
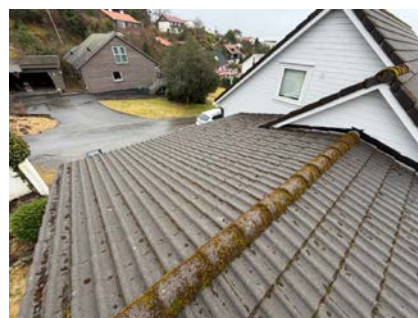
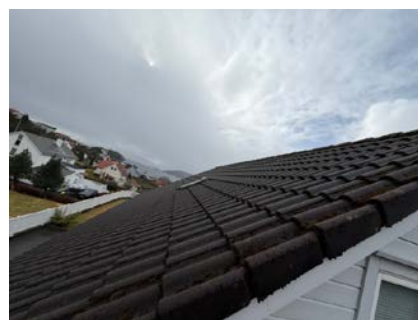
- Mer enn halvparten av forventet brukstid er passert på taktekingen.
- Det er avvik:

Mose bør fjernes for å unngå videre utvikling.

- Overvåk tilstanden jevnlig. For å få tilstandsgrad 0 eller 1 må tekkingen skiftes ut, men tidspunktet for når dette er nødvendig er vanskelig å si noe om.
- Tiltak:

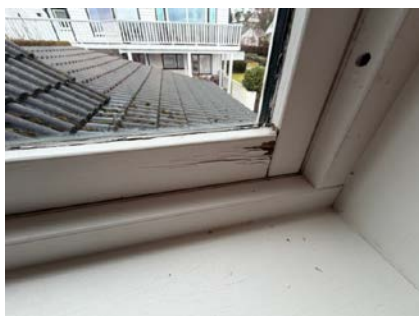
Bygningen har malte trevinduer med 2-lags glass og PVC vinduer med 3-lags glass.  
Enkelte vinduer fra byggeår må det påberegnes tiltak eller utskiftning på.

Vindu på bad 2 etasje.

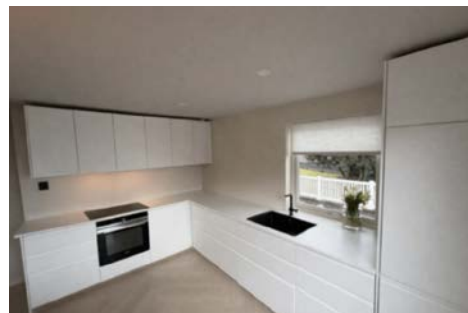
IKEA kjøkken innredning, glatte fronter med gripekant. Benkeplaten er av laminat. Det er kjøøl/fryseskap, oppvaskmaskin, platetopp, stekeovn og vannstoppsystem.

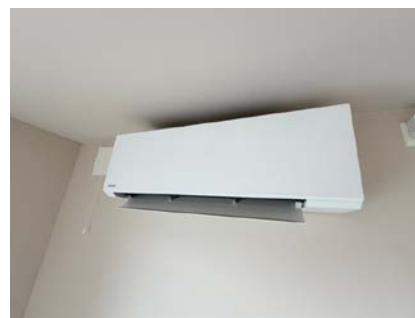
Varmepumpe i stue

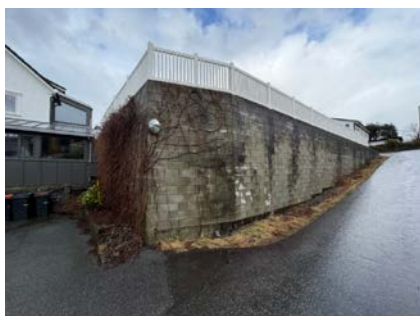
Forstøtningsmurer i multiblokker.  
Ikke observert sprekker eller tegn til avvik på befaringsdagen.  
Muren bør holder jevnlig under oppsyn.
