**Salgsobjekt:** Fritidseiendom  
**Eierform:** Eiet  
**Byggeår:** 2010  
**BRA-i/BRA Total** 76/80 kvm  
**Tomtstr.:** 667.1 m<sup>2</sup>  
**Soverom:** 3  
**Antall rom:** 4  
**Gnr./bnr.** Gnr. 150, bnr. 126  
**Oppdragsnr.:** 1409250162

# Holtardalen - Innholdsrik familiehytte på romslig tomt - Solrik beliggenhet med vidstrakt utsikt

Rapportdato: 04.09.2025

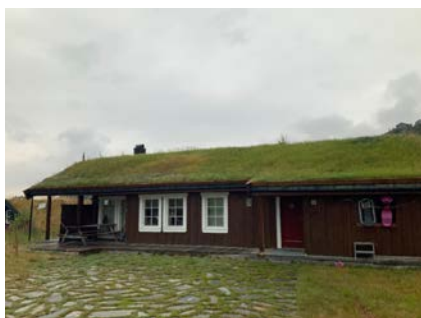
### ! TG 1 Nedløp og beslag

Boligens takrenner består av plastbelagte stålrenner fra .

Det er ikke avdekket noen lekkasjer fra takrenner eller nedløp på befaringsdagen. Renner, nedløp og beslag vurderes å være i god funksjonell stand.

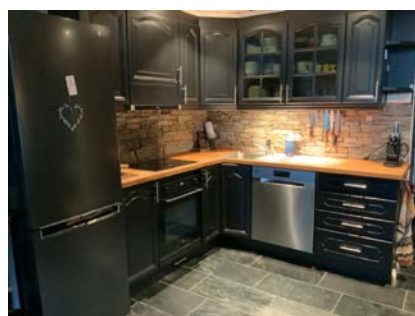
På kjøkken er det avtrekksvifte, platetopp, stekeovn, oppvaskmaskin og kombinert kjøleskap med fryser. Det presiseres at det ikke er tatt stilling til av taksmann om alle hvitevarer medfølger salget.

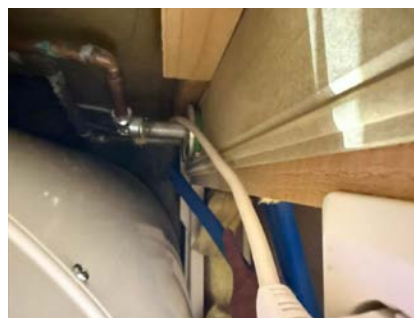
Drensrør fra vannskap er ledet inn på våtrom.

Det presiseres at veggen bak varmtvannstank og rundt vannskap ikke er ferdigstilt. Dette har ingen betydning utover det estetiske.
