Melkedammen 15, 4844 ARENDAL

**Arendal - Sentrumsnær 3-roms  
eierleilighet - Solrikt, sentralt og  
usjenert - Garasje**

Tilstandsrapport

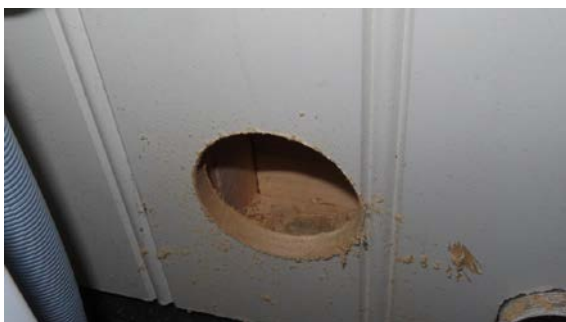
Kontroll utført i tilliggende konstruksjoner og selve rommet. Fukt målt i bunnen av vegger ved dusjen, er vanlig pga. fuger trekker vann. Hvis membran er tett skal fukt kun stå mellom fliser og membran.

Hulltaking er utført i fra kott, ingen fukt målt.

Hulltaking.

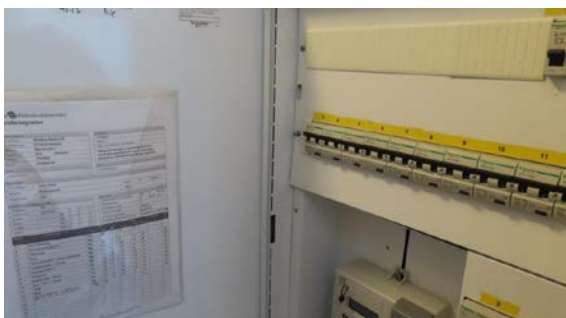
Sikringsskap.
