Søndre Mohagen 98, 2016 FROGNER

**Pen 3-roms selveierleilighet med  
solrik terrasse | Rolig boligområde

# Tilstandsrapport

# EL-Control

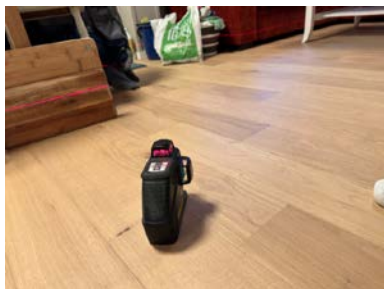
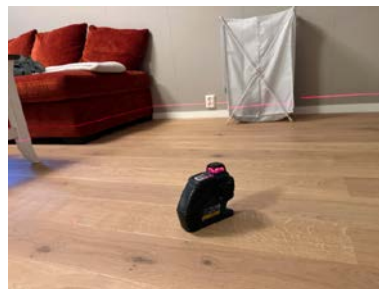
- Målt høydeforskjell på mellom 10 - 20 mm innenfor en lengde på 2 meter. Tilstandsgrad 2 gis med bakgrunn i standardens krav til godkjente måleavvik.

Stue er det registreres et høydeavvik på ca. 1cm.

Kjøkken er det registreres et høydeavvik på ca. 1,5cm.

- For å få tilstandsgrad 0 eller 1 må høydeforskjeller rettes opp. Det vil imidlertid sjelden være økonomisk rasjonelt som et enkeltstående tiltak i en bolig som dette. Dersom boligen en gang skal renoveres, kan man vurdere slike tiltak.

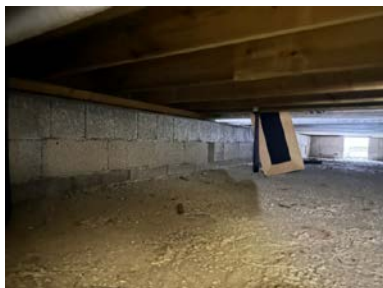
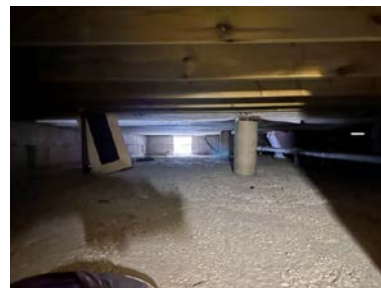
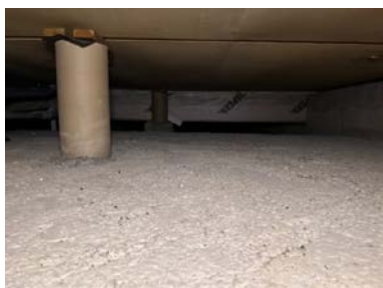
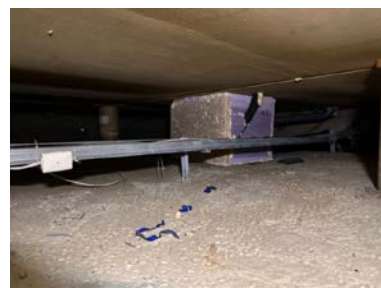
Krypkjeller regnes for å være en risikokonstruksjon som er utsatt for fukt- og råteskader i bunnsvill, trebjelkelaget og andre tilstøtende konstruksjoner, på grunn av fuktighet fra grunnen og kondensering ved temperaturforskjeller. Selv om det ikke er avdekket tegn på skader, betyr ikke dette nødvendigvis at det ikke foreligger skader i eller i forbindelse med krypkjelleren. Vær oppmerksom på denne risikoen, overvåk tilstanden og undersøk dette nærmere, helst med hjelp av en fagkyndig.

Ingen synlig avvik på befaringsdag.

Det bemerkes at krypkjellere er å ansees som en risikokonstruksjon i forhold til fuktighetsproblematikk og bør holdes under observasjon.

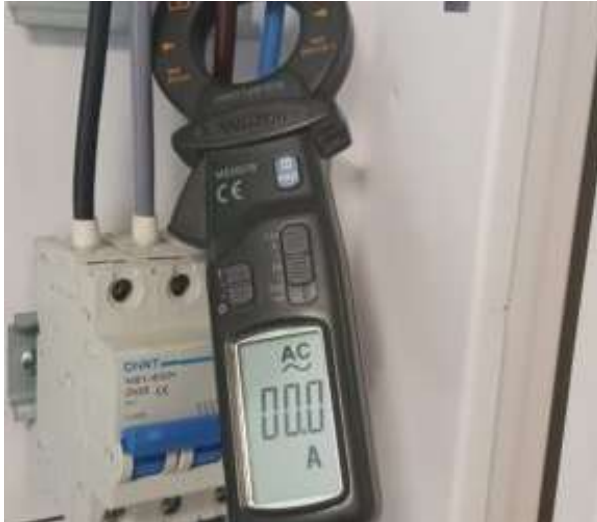
**Bilde 1** Ingen kommentar**Lokasjon**

**ID 1244057 - [T] Skjevlast****Kommentar**

Ved innkobling av varmekabel bad, ovn sov1+2, vvb og komfyr+ platetopp var det skjev belastning på anlegget.

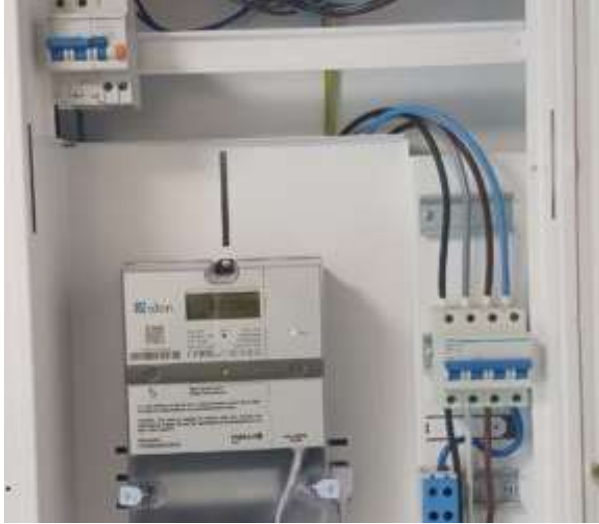
Bilde 1 Ingen kommentar

Det anbefales ettermontering av overspenningsvern i sikringsskap.

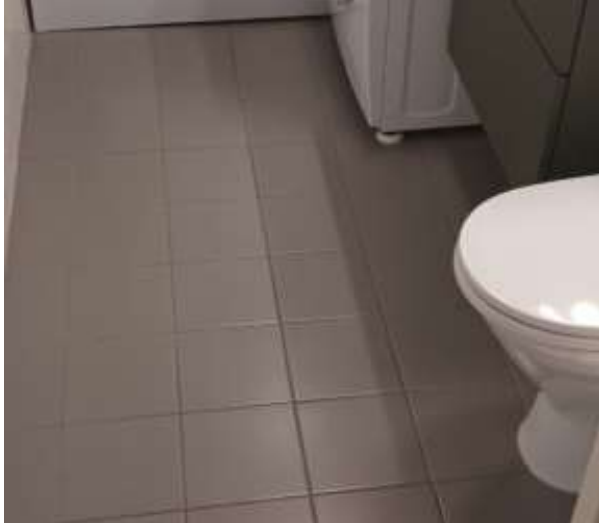
Forventet levetid på varmekablene har passert 50%.

Bilde 1 Ingen kalde områder, sjekket med termo kamera.

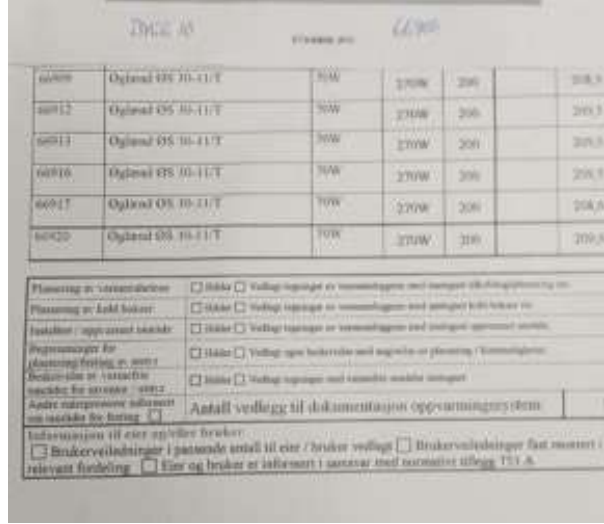
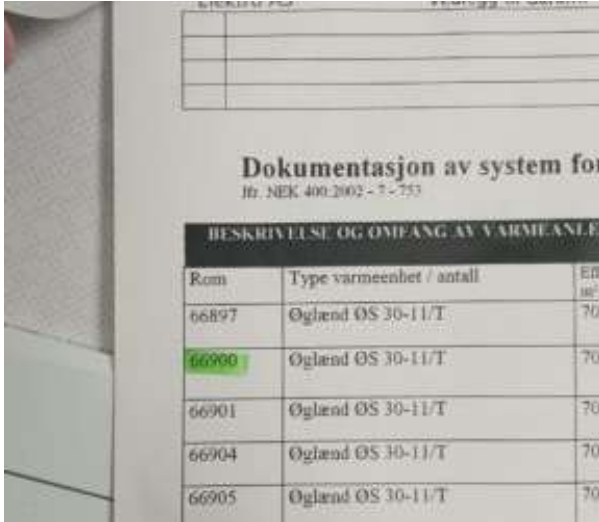
Bilde 2 Bilde av dokumentasjon for varmekabler. Dokumentet anbefales lastet opp i bolig-mappen.

Bilde 3 Bilde av dokumentasjon for varmekabler. Dokumentet anbefales lastet opp i bolig-mappen.

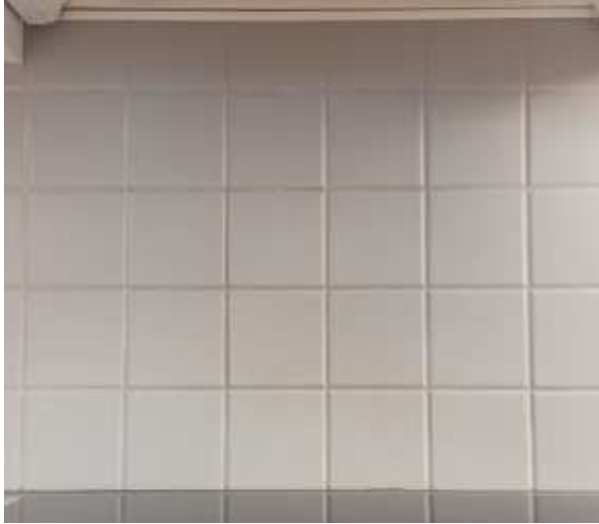
**ID 1244236 - [L] Komfyrvakt****Kommentar**

Det anbefales ettermontering av komfyrvakt for plate-topp.

En av de vanligste brannårsakene er platetopp / komfyr branner. Det er derfor sterk anbefaling om og ettermontere komfyrvakt. Dette er imidlertid ikke krav i anlegget fra elektriske regelverket. Men slikt tiltak bedrer sikkerheten i anlegget, dersom noen skulle glemme og slå av en gang

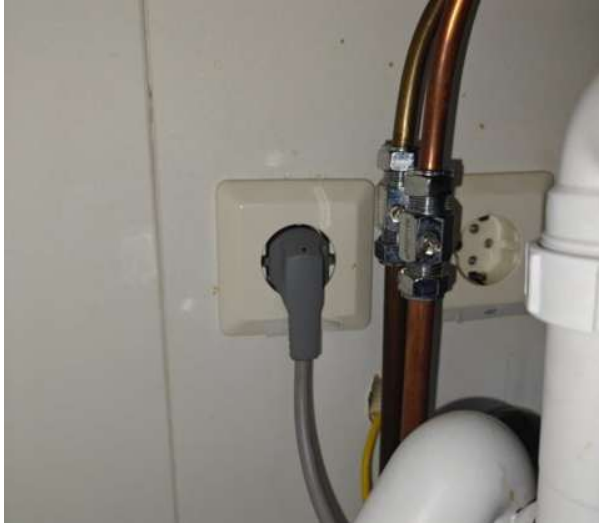
Bilde 1 Ingen kommentar

Det anbefales fast tilkobling av varmtvannsbereder på kjøkken.
