Søndre Mohagen 98, 2016 FROGNER

**Pen 3-roms selveierleilighet med
solrik terrasse | Rolig boligområde

Tilstandsrapport

EL-Control

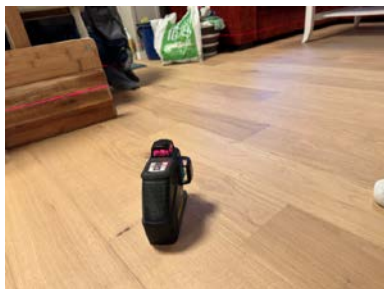
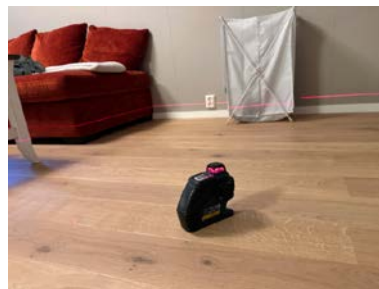
Vurdering av avvik:

- Målt høydeforskjell på mellom 10 - 20 mm innenfor en lengde på 2 meter. Tilstandsgrad 2 gis med bakgrunn i standardens krav til godkjente måleavvik.

Stue er det registreres et høydeavvik på ca. 1cm.

Kjøkken er det registreres et høydeavvik på ca. 1,5cm.

Konsekvens/tiltak

- For å få tilstandsgrad 0 eller 1 må høydeforskjeller rettes opp. Det vil imidlertid sjelden være økonomisk rasjonelt som et enkeltstående tiltak i en bolig som dette. Dersom boligen en gang skal renoveres, kan man vurdere slike tiltak.

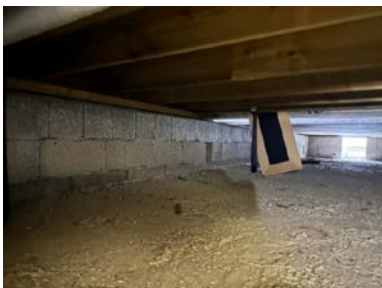
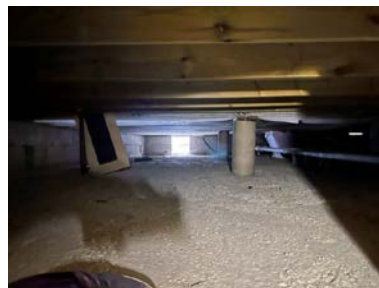
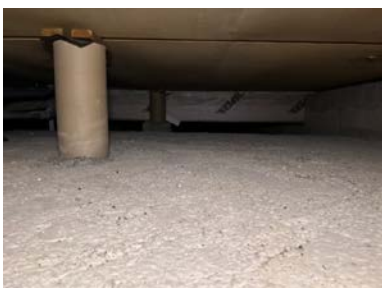
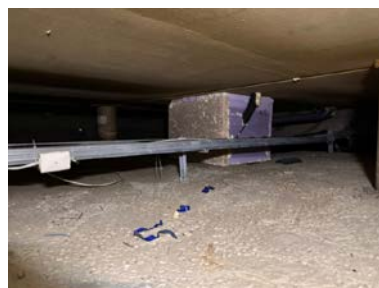
Kryp kjeller regnes for å være en risikokonstruksjon som er utsatt for fukt- og råteskader i bunnsvill, trebjelkelaget og andre tilstøtende konstruksjoner, på grunn av fuktighet fra grunnen og kondensering ved temperaturforskjeller. Selv om det ikke er avdekket tegn på skader, betyr ikke dette nødvendigvis at det ikke foreligger skader i eller i forbindelse med krypkjelleren. Vær oppmerksom på denne risikoen, overvåk tilstanden og undersøk dette nærmere, helst med hjelp av en fagkyndig.

Ingen synlig avvik på befaringsdag.

- Tiltak:

Det bemerkes at krypkjellere er å ansees som en risikokonstruksjon i forhold til fuktighetsproblematikk og bør holdes under observasjon.
