Granåsvegen 14, 2008 FJERDINGBY

Fin 3-roms selveierleilighet med NYDELIG utsikt. Barnevennlig og attraktiv beliggenhet. Lun og solrik veranda. Vedfyring

Befaringsdato: 11.03.2026 Rapportdato: 20.04.2026 Oppdragsnr.: 18778-1817 Eiendomsverdi ref nr: VV1489
Autorisert foretak: Vambeseth Eiendom AS Sertifisert Takstingeniør: Kai Ivar Vambeseth Vår ref: Kai I. Vambeseth

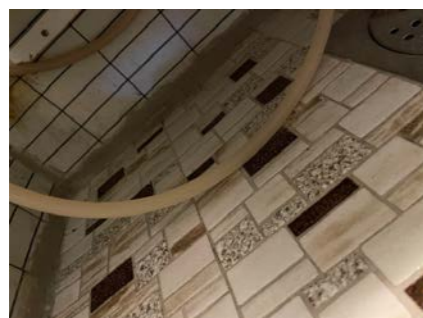
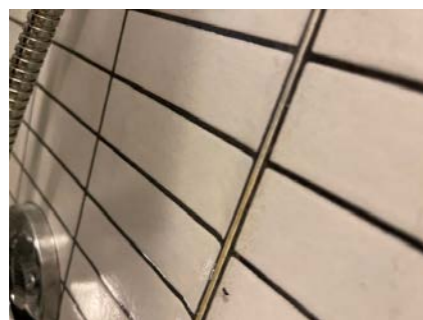
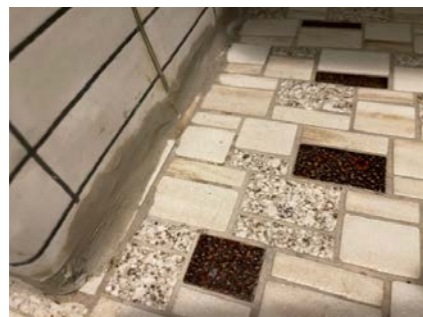
2. ETASJE > BAD

Vurdering av avvik: Det er påvist at høydeforskjell fra topp slukrist til gulv/synlig topp membran ved dørterskel er mindre enn 25 mm.

Vurdering av avvik: Membran kan ikke konstateres (ikke synlig og det foreligger heller ikke dokumentasjon). Mer enn halvparten av forventet brukstid er passert på slukløsningen. Det er ikke tilfredsstillende membran/tettesjikt på våtrommet. Eldre rustent støpejernsluk.

TG 2 Overflater Gulv

Eldre rustent støpejernsluk.

- Det er påvist riss/sprekker i utstyr på våtrommet.
- Det er registrert riss i servant.

- Til tross for avviket i fall/høydeforskjell til sluk, vil gulvet fortsatt kunne lede vann mot sluket, men med redusert effektivitet. Dette kan potensielt øke risikoen for vannansamling i enkelte områder av badet.

- Eldre sluk av støpejern er ofte utsatt for rust som kan medføre lekkasjer. Eventuelle lekkasjer kan medføre fuktskader på tiliggende konstruksjoner.
- Det må gjøres nærmere undersøkelser. Manglende membran/tettesjikt medfører risiko for lekkasjer og fukt i konstruksjonen.

- Riss er vanligvis overfladiske skader i servantens overflate eller glasur. Konsekvensene av riss er hovedsakelig kosmetiske.

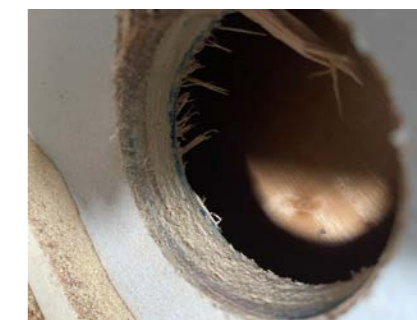
2. ETASJE > BAD

Vurdering av avvik: Rommet har kun naturlig ventilasjon. Naturlig ventilasjon gis tilstandsgrad 2 fordi det ikke oppfylder dages strenge krav til ventilasjon, til tross for at dette var normal byggeskikk fra tiden dette bygget ble oppført.

TG 2 Ventilasjon

- Elektrisk avtrekksvifte bør monteres for å lukke avviket.
- Dersom avviket ikke utbedres vil det være fare for dårlig luftskifting og resultere i høy luftfuktighet og utvikling av skader.

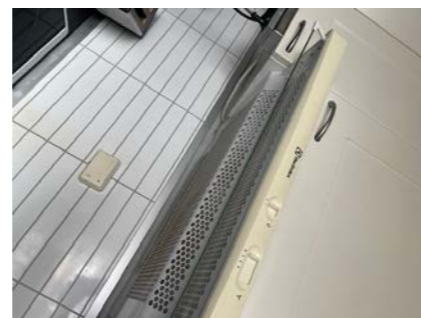
Vurdering av avvik: Benkeplate ved komfyrr har avflassing på endekant.

Det er kjøkkenventilator med avtrekk ut.

Lokal utbedring ved bytte av endebånd. Uten tiltak er benkeplaten utsatt for fuktopptak og benkeplate vil svelle ved fuktpåkjenning.
