Nergata 11, 6516 KRISTIANSUND N

**Innbydende 3-romsleilighet med  
veranda og utsikt, sentralt på  
Nordlandet**

# Tilstandsrapport

## BOLIGBYGG MED FLERE BOENHETER

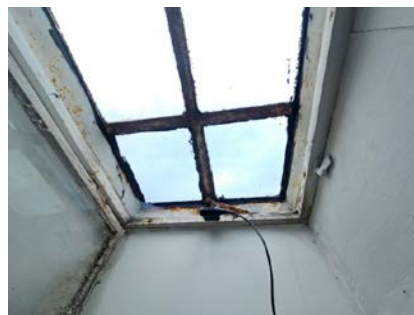
- Tidspunkt for utskiftning av takteking nærmer seg.
- Tidspunkt for utskiftning av undertak nærmer seg.
- Andre tiltak:
- Når takteking og undertak begynner å bli gamle, øker risikoen for lekkasjer, noe som kan føre til omfattende og kostbare reparasjoner av underliggende konstruksjoner dersom en ikke foretar tiltak på konstruksjonene før dette oppstår.

Det kan ikke utelukkes at det har trengt ned til det innvendige taket i leiligheten under.  
Taktekingen må undersøkes av en bygningssakkyndig. Det er sannsynlig at takteking må skiftes/utbedres.

**Kostnadsestimat: Over 300 000**

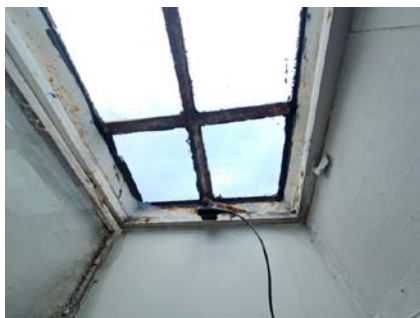
Det er registrert pågående lekkasje ved takvindu.

Det må påregnes at takvinduer byttes for å hindre at vann trenger videre inn i konstruksjoner og forårsaker råteskader.

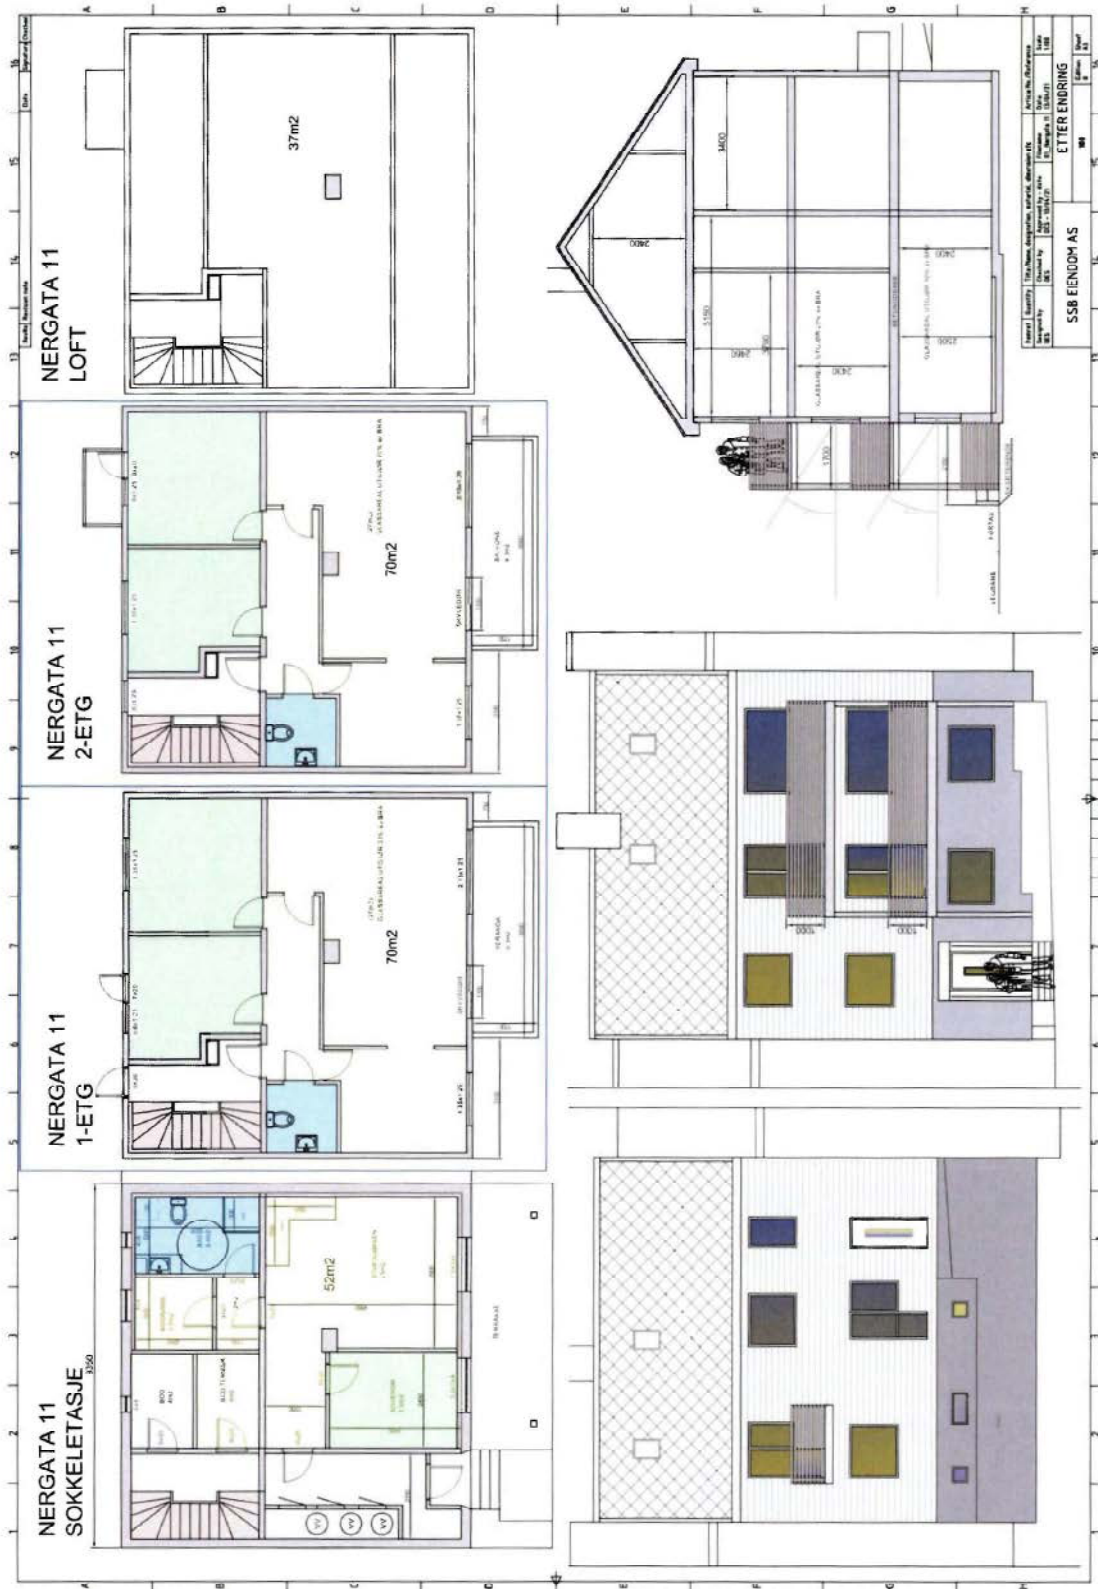
The floor plan for NERGATA 11 2-ETG shows a rectangular layout. On the left side, there is a staircase labeled 'TRAPPEROM' and a large area labeled 'FELLEAREAL'. To the right of the staircase is a bathroom labeled 'BAD/WC'. Further right is a kitchen labeled 'KJØKKEN' with a sink and stove. A central hallway labeled 'GANG' connects the rooms. On the right side, there is a large living area labeled 'STUE' and a bedroom labeled 'SOVEROM'. A balcony labeled 'BALKONG' is located on the far right. The plan also shows a 'KJØKKEN' area with a sink and stove, and a 'BAD/WC' area with a toilet and sink.
