Flathauggata 24, 5523 HAUGESUND

**Innbydende leilighet på Bakarøy/  
Hasseløy | Nydelig sjøutsikt |  
Mulighet for ekstra soverom**

# gnr. 38, bnr. 288, snr. 9

## BOLIGBYGG MED FLERE BOENHETER

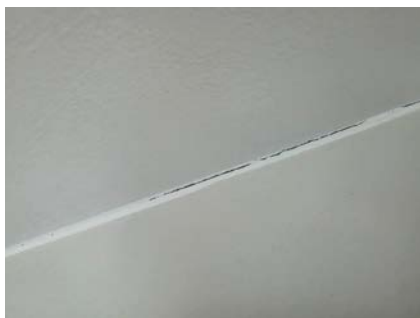
Sprekker i fug i overgang tak-vegg

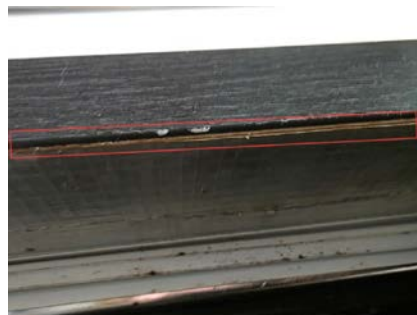
Det er påvist begynnende fuktskade i benkeplate ved oppvaskmaskin.

Begynnende fuktskade

Forholdet kan føre til videre utvikling av fuktskade og redusert levetid på benkeplaten dersom tiltak ikke iverksettes. Området bør fuktsikres for å hindre videre utvikling av skaden. Eventuell utskifting av benkeplate kan bli aktuelt ved videre forverring.
