# Tilstandsrapport

Boligbygg med flere boenheter

Bjørgeveien 181 , 5141 FYLLINGSDALEN

Oppdragsnr.: 21285-1170

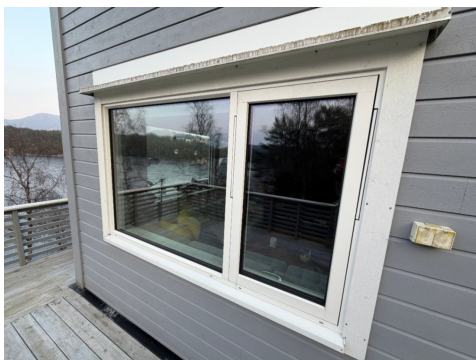
### TG 1 Vinduer

Bygningen har malte tre/aluminiums vinduer, 3-lags glass.  
Borettslagets vedlikeholdsplikt omfatter denne bygningsdelen.

**Årstall:** 2021

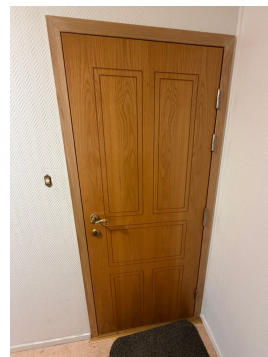
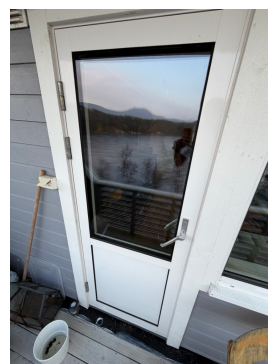
### TG 1 Dører

Bygningen har teak hovedytterdør og malt balkongdør i tre/aluminium.  
Borettslagets vedlikeholdsplikt omfatter denne bygningsdelen.

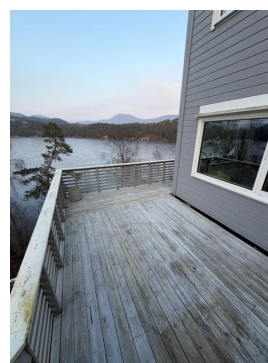
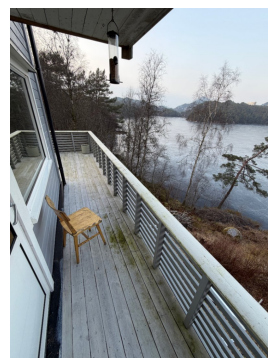
### TG 1 Balkonger, terrasser og rom under balkonger

Altan med tilkomst fra stue, oppmålt til 24.2m2

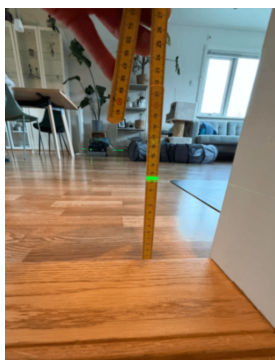
## ! TG 1 Etasjeskille/gulv mot grunn

Etasjeskiller er av trebjelkelag. Etasjeskille er kontrollert for høyde avvik med laser.

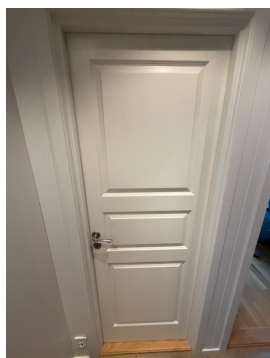
## ! TG 1 Innvendige dører

Innvendig har boligen malte fyllingsdører.

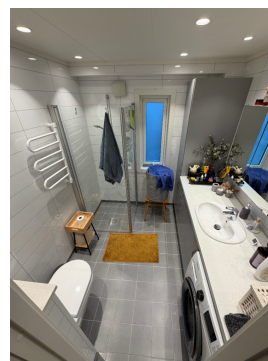
### Generell

Bad som er renovert i 2015.

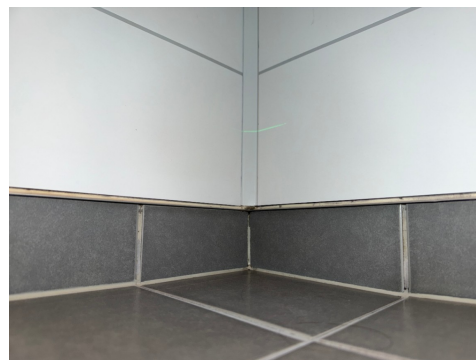
## ! TG 2 Overflater vegger og himling

Veggene har baderomsplater. Taket har himlingsplater med downlights.

- Det er påvist svertesopp i silikonfuger.

Svertesopp i silikonfuger er vanlig, og utskiftning av silikonfuger anses som normalt vedlikehold.

- Fuger bør skiftes ut.

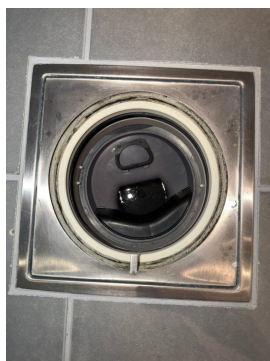
## TG 2 Sluk, membran og tettesjikt

Det er plastsluk og smøremembran med ukjent utførelse.

- Mer enn halvparten av forventet brukstid er passert på membranløsningen.

Smøremembran har en naturlig aldriingsprosess i form av kjemisk uttørring. Normal forventet levetid på smøremembran er 10-20 år. Ved å etablere tett dusjkabinett vil badet kunne vare i flere år enn den antatte gjenstående levetiden.

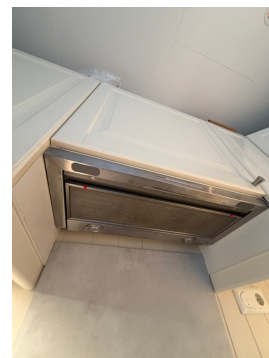
## TG 1 Avtrekk

Det er kjøkkenventilator med avtrekk ut.

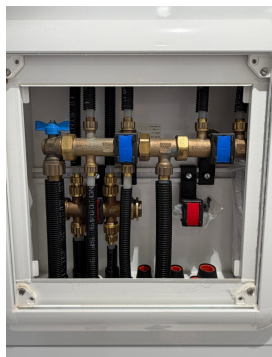
## TG 1 Vannledninger

Innvendige vannledninger er av plast (rør i rør). Det er besiktiget i rørskap.

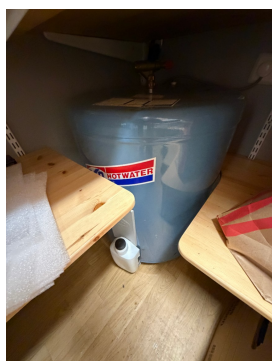
## TG 2 Varmtvannstank

Varmtvannstanken er på ca. 120 liter.

Årstall: 1994 Kilde: Produksjonsår på produkt

- Det er påvist at varmtvannstank er over 20 år

- Det er ikke behov for utbedringstiltak siden tanken fungerer i dag, men ut ifra alder kan skader plutselig oppstå på eldre tanker.
