Lislebystranda 14, 1618 FREDRIKSTAD

**Enebolig på Lislebystranda | Utsikt  
til elva | Attraktiv beliggenhet ved  
vannet og båthavn

# Tilstandsrapport

## ENEBOLIG

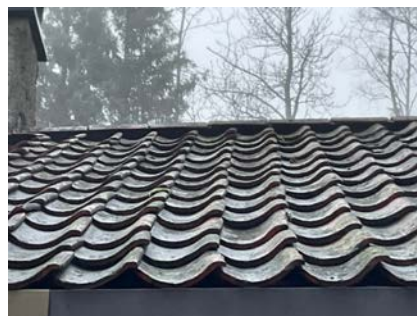
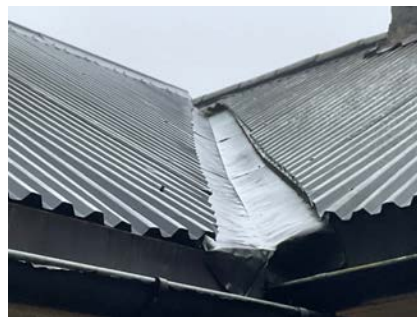
**Vurdering av avvik:**

- Mer enn halvparten av forventet brukstid er passert på taktekingen.
- Mer enn halvparten av forventet brukstid er passert på undertak.
- Det er påvist andre avvik:

- Tidspunkt for utskiftning av undertak nærmer seg.
- Overvåk tilstanden jevnlig. For å få tilstandsgrad 0 eller 1 må tekkingen skiftes ut, men tidspunktet for når dette er nødvendig er vanskelig å si noe om.
- Andre tiltak:
- Når takteking og undertak begynner å bli gamle, øker risikoen for lekkasjer, noe som kan føre til omfattende og kostbare reparasjoner av underliggende konstruksjoner dersom en ikke foretar tiltak på konstruksjonene før dette oppstår.
- Tidspunkt for utskiftning av takteking nærmer seg.

Lokal utbedring av vindskier.

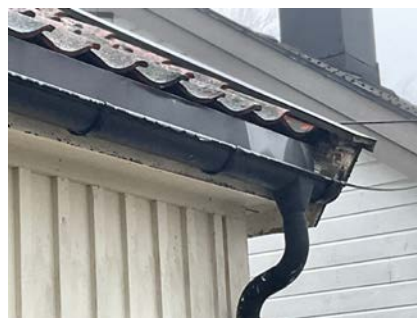
### ! TG 2 Nedløp og beslag

Takrenner og nedløp av plastbelagt stål.

- Det er ikke krav om utbedring av snøfangere opp til dagens krav.
- Overvåk tilstanden jevnlig. For å få tilstandsgrad 0 eller 1 må beslag/renner/nedløp skiftes ut, men tidspunktet for når dette er nødvendig er vanskelig å si noe om.

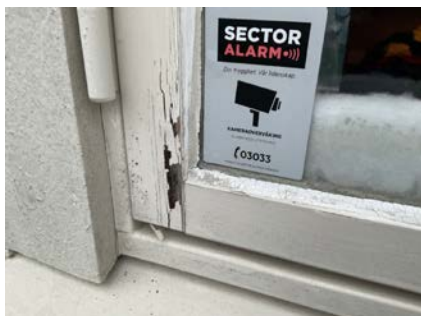
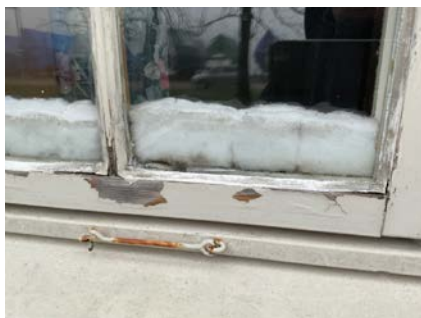
## TG 2 Dører

Ytterdør i tre med ukjent høy alder.

- Karmene i dører er værslitte utvendig og det er sprekker i treverket.

- Det må påregnes noe vedlikehold og at enkelte dører må skiftes ut.

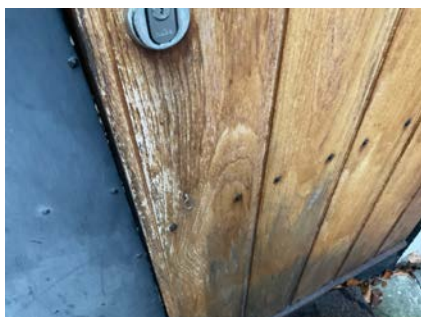
## TG 2 Balkonger, terrasser og rom under balkonger

Terrasse ved inngangsparti på 12 kvm.

- Lokal utbedring/utskiftning bør utføres.

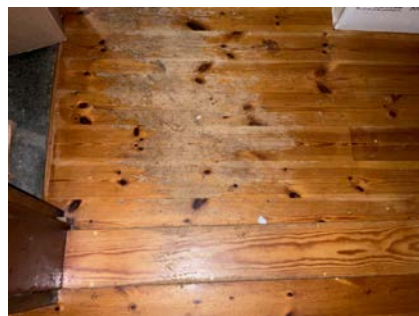
## TG 2 Etasjeskille/gulv mot grunn

Det understrekes følgende: Det er mye lagret innbo i boligen, noe som gjør det utfordrende å gjennomføre fullstendige målinger av skjevheter med nivålasere i alle rom. Målingene er derfor utført på tilfeldig valgte, tilgjengelige steder, og det kan forekomme avvik. Det presiseres at etasjeskillere ikke omfattes av forskrift om tryggere bolighandel.

- Det er målt høydeforskjell på mellom 15-30 mm gjennom hele rommet. Tilstandsgrad 2 gis med bakgrunn i standardens krav til godkjente måleavvik.

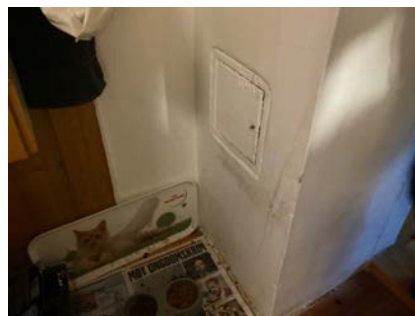
- Det anbefales å montere ildfast plate under luker på pipe.
- Tidspunkt for piperehabilitering nærmer seg.

Det er ikke et krav til ildfast plate under feiluke, men det anbefales at det etableres.

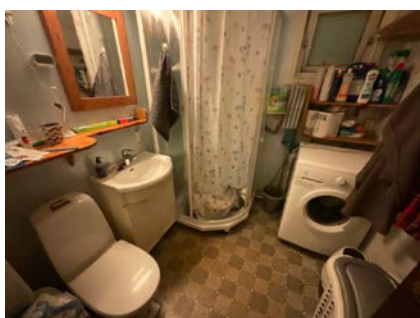
### Tilliggende konstruksjoner våtrom

Det er utenpåliggende røropplegg og vannuttak ligger mot yttervegg. Hulltaking med fuktsøk er derfor ikke fysisk mulig.

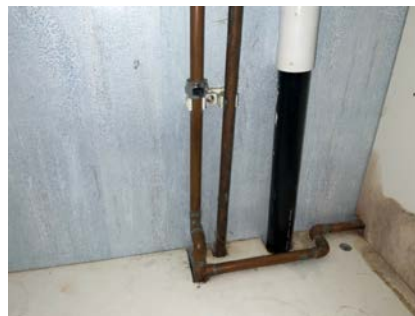
#### Konsekvens/tiltak

- Tidspunkt for utskiftning av vannledninger nærmer seg.
- Det er ikke behov for utbedringstiltak siden anlegget fungerer i dag, men ut ifra alder kan skader plutselig oppstå på eldre anlegg.
- I forbindelse med oppgradering av våtrom vil det være naturlig med utskiftning av rør.

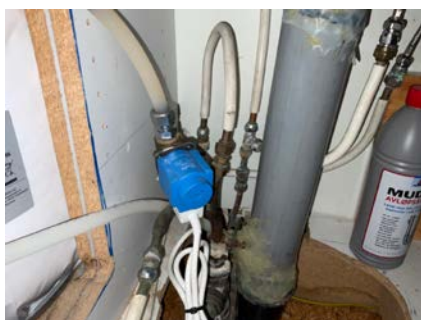
## TG 2 Avløpsrør

Avløpsrør av plast.

- Det er ikke behov for utbedringstiltak siden anlegget fungerer i dag, men ut ifra alder kan skader plutselig oppstå på eldre anlegg.
- Tidspunkt for utskiftning av avløpsrør nærmer seg.
- Eldre avløpsrør har blant annet større sannsynlighet for lekkasjer, noe som kan føre til omfattende og kostbare vannskader i boliger.

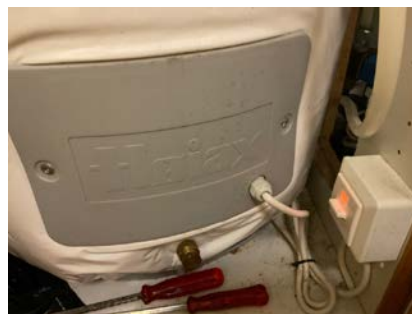
Varmtvannsbereder på 120 liter fra 2017.  
Montert i benkeskap på kjøkken.

Waterguard er korrekt montert og bereder er tilkoblet egen koblingsboks iht. forskrifter.

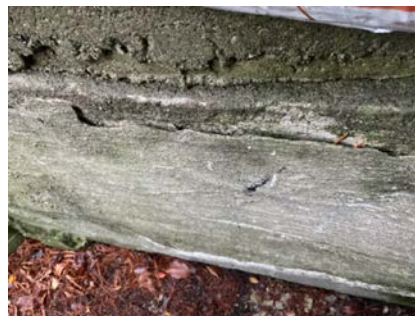
### Konsekvens/tiltak

- Lokal utbedring må utføres.
