Kristian Bakkens veg 1B, 2316 HAMAR

**Pen 2-roms andelsleilighet med  
sentral beliggenhet på Hamar  
Vest. Solrik balkong på ca. 9 kvm.  
Fjernvarme, bod og heis!**

Tilstandsrapport

Rapportdato: 19.11.2025 (Gyldig til 19.11.2026)

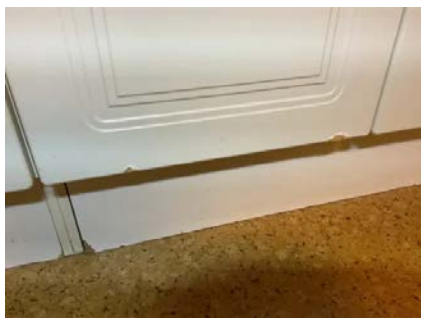
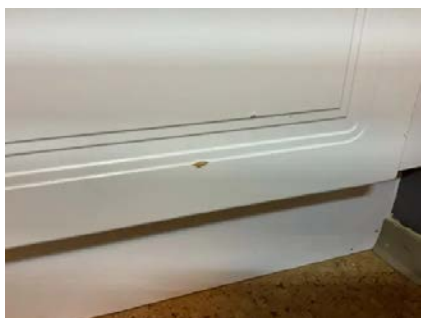
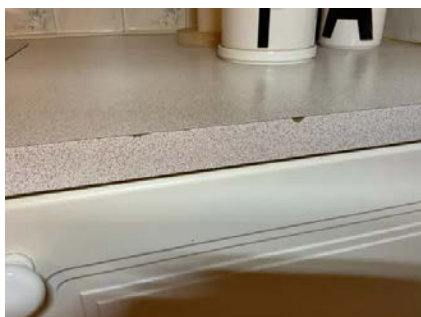
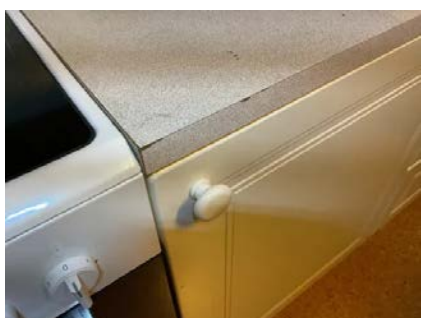
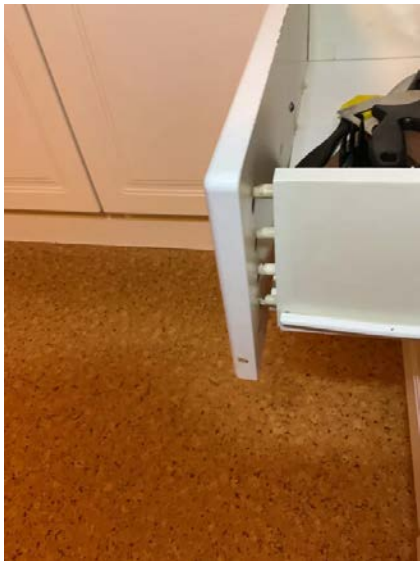
Slittasje/skade på kjøkken.

| Det er påvist skader/slittasje på overflater/kjøkkeninnredning utover normal slittasjegrad. | |

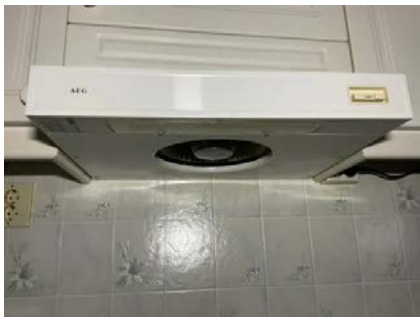
| Er det registrert avvik på avtrekk? | Ja |

Avtrekksvifte

| Avtrekksviften må byttes | |
| <b>Utbedringskostnader avtrekk</b> | <b>10 000 - 50 000</b> |

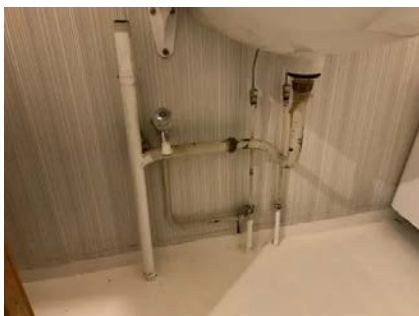
Avløpsrør bad.

Avløpsrør kjøkken.

Avløpsanlegg er fra byggeåret, og nådd en alder som tilsier at skader / lekkasjer kan oppstå.

**50 000 - 150 000**

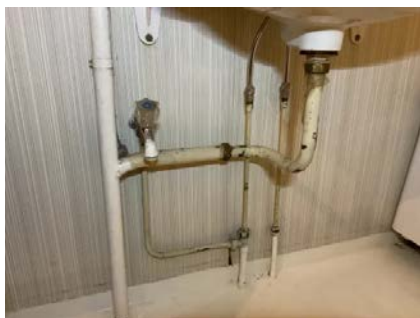
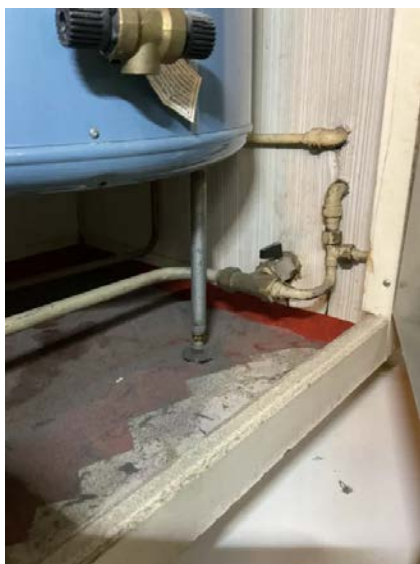
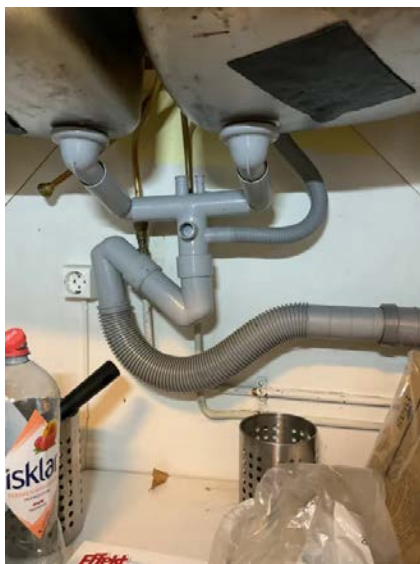
Vannrør.

| Vannrør er fra byggeåret, og har nådd en alder hvor det vil være stor risiko for lekkasjer. | |

| <b>Utbedringskostnader</b> | <b>10 000 - 50 000</b> |

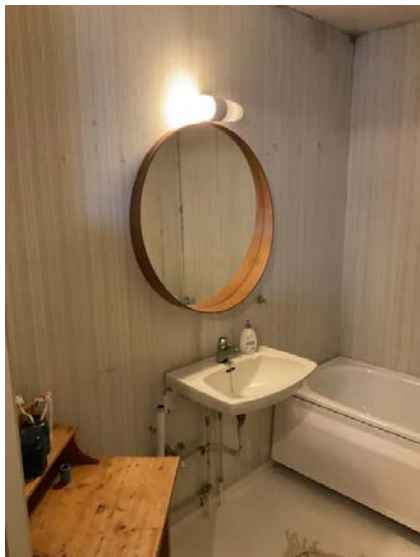
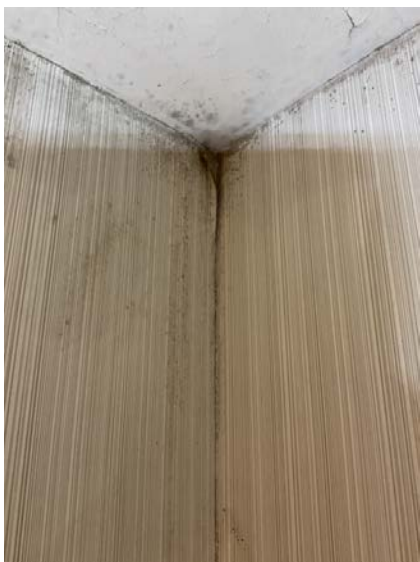
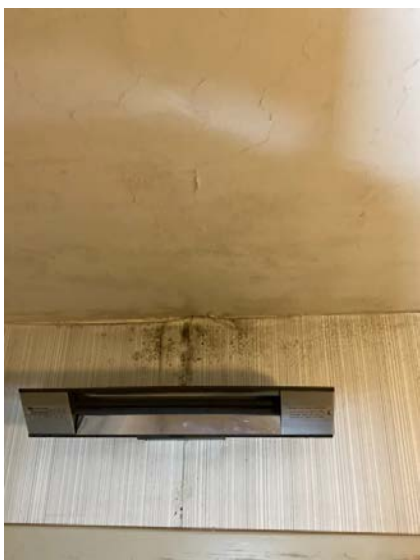
Bad

Det er behov for totalrenovering av våtrommet!

Alle vegger tilstøtende mot våtrommet er i mur/ betong og det er derfor ikke mulig å foreta hulltaking.  
Overflater vegger har store mugg og sverte angrep. Tapet/strie har løsnet fra veggen.  
Taket har flassing av maling.  
Gulvet har belegget som er malt kun frem til badekaret.  
Ved fuktsøk mot gulv gis det indikasjoner på fukt i gulvet.  
Skapet som står inntil badekaret er av treverk.  
Badekaret står med ett bein på sluket, så ikke mulig å kontrollere sluk.  
Badet er fra byggeår.

150 000 - 300 000

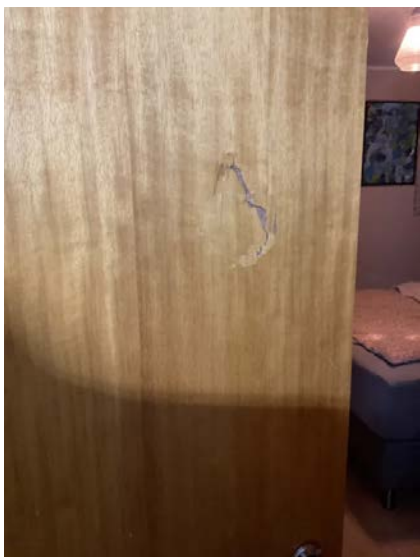
Hull i dør.

Gulv med belegg.  
 Vegger med malt strie og tapet  
 Himlinger av malt betong.  
 Overflater fremstår som bra etter alder tatt i betraktning.  
 Noe slipp i strie og pvc lister.  
 Hull i dør til soverom.  
 Noe bobler/ slipp i belegget.

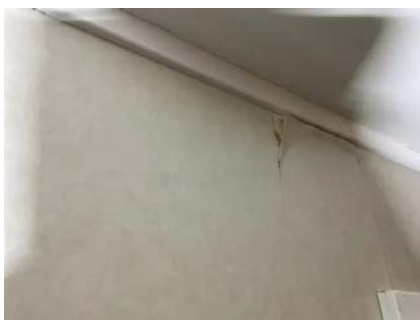
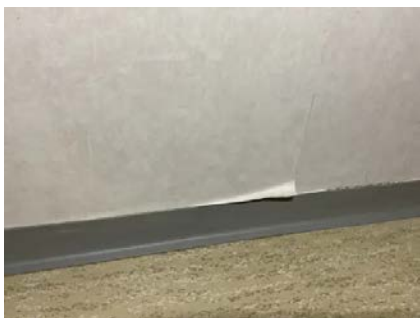
Slipp i tapet.
