Kristian Bakkens veg 1B, 2316 HAMAR

**Pen 2-roms andelsleilighet med  
sentral beliggenhet på Hamar  
Vest. Solrik balkong på ca. 9 kvm.  
Fjernvarme, bod og heis!**

Tilstandsrapport

## 6. Hovedrapport

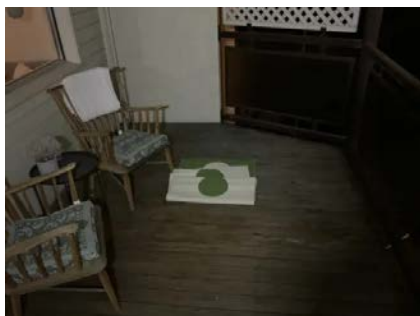
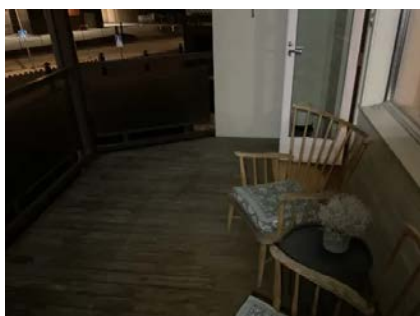
Terrasse.

Rekkverket blir målt til 97,5 cm. og er lavere enn forskriftskravet på 100 cm. Det er ikke krav om utbedring av rekkverkshøyde opp til dagens forskriftskrav

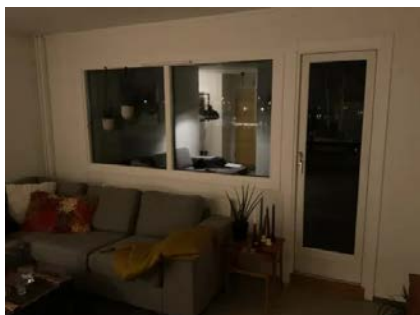
Vinduer og balkongdør.

| Er det ved stikkprøver registrert avvik ved åpne/lukkemekanismen? | Ja |

Justeringer/smøring anbefales.

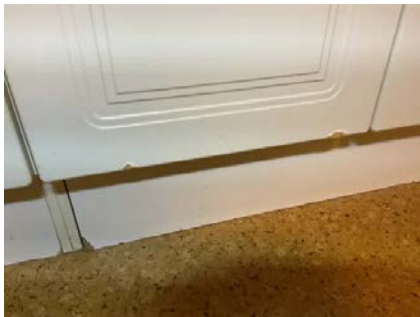
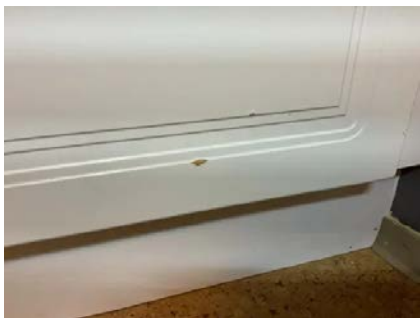
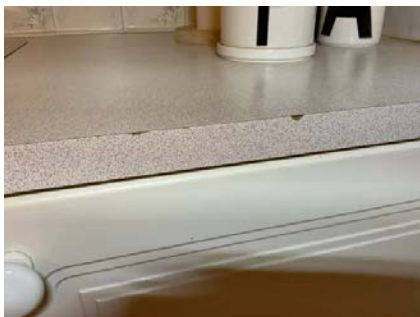
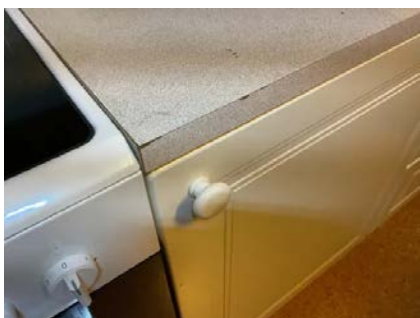
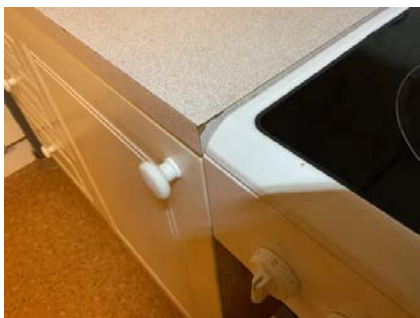
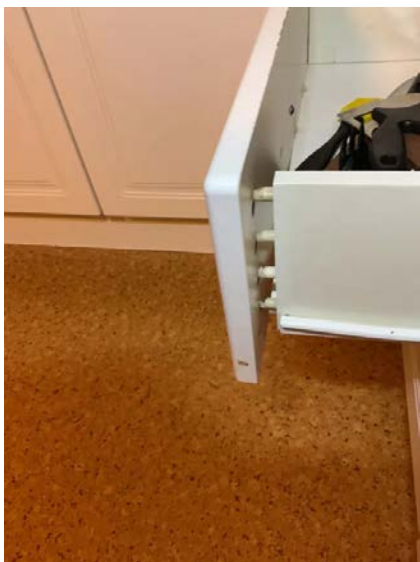
Slittasje/skade på kjøkken.

| Det er påvist skader/slittasje på overflater/kjøkkeninnredning utover normal slittasjegrad. | |

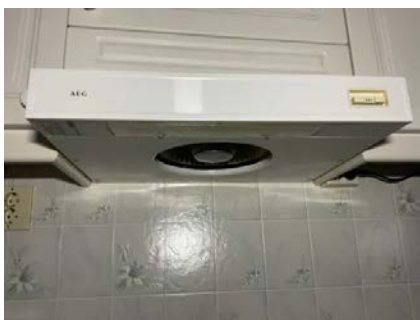
| Er det registrert avvik på avtrekk? | Ja |

Avtrekksvifte

| Avtrekksviften må byttes | |
| <b>Utbedringskostnader avtrekk</b> | <b>10 000 - 50 000</b> |

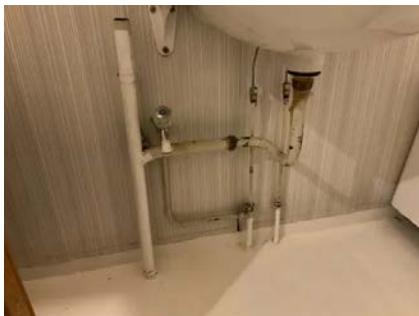
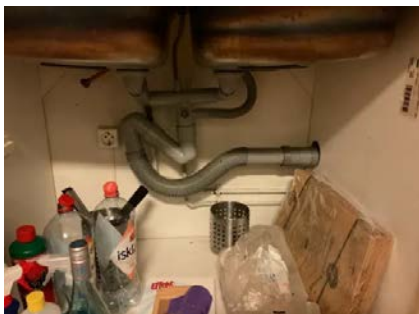
Avløpsrør bad.

Avløpsrør kjøkken.

Avløpsanlegg er fra byggeåret, og nådd en alder som tilsier at skader / lekkasjer kan oppstå.

**50 000 - 150 000**

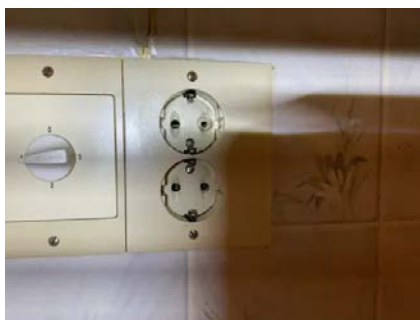
Svidd kontakt på kjøkken.

| Er det tegn på varmgang (termiske skader) på kabler, brytere, downlight, stikkontakter, og elektrisk utstyr? | Ja |

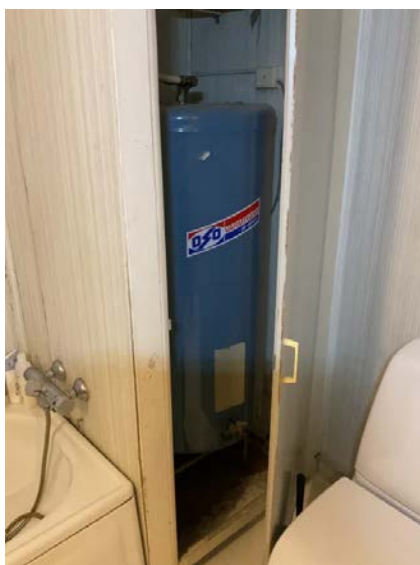
Bereder.

En utskifting av bereder som følge av oppnådd alder/( over 20 år) er påregnelig.

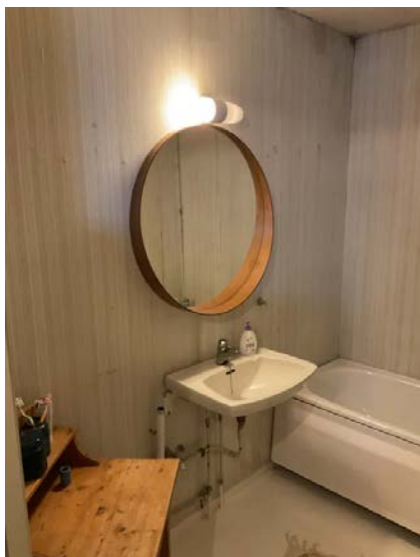
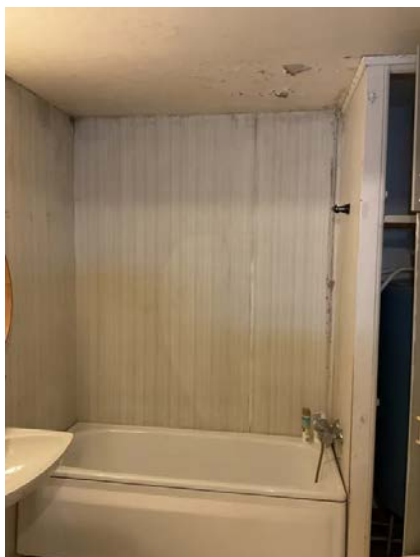
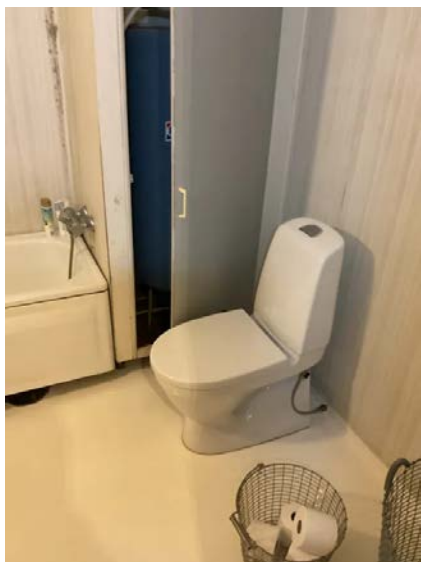
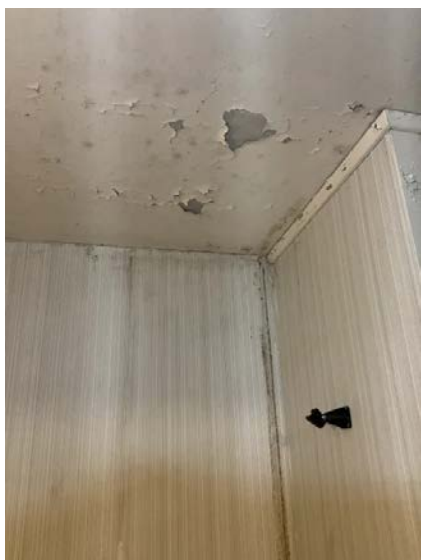
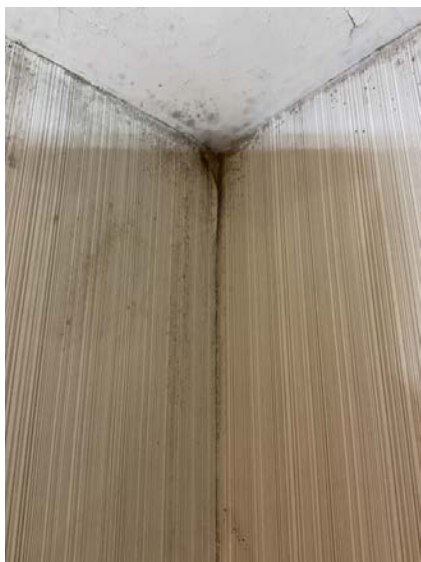
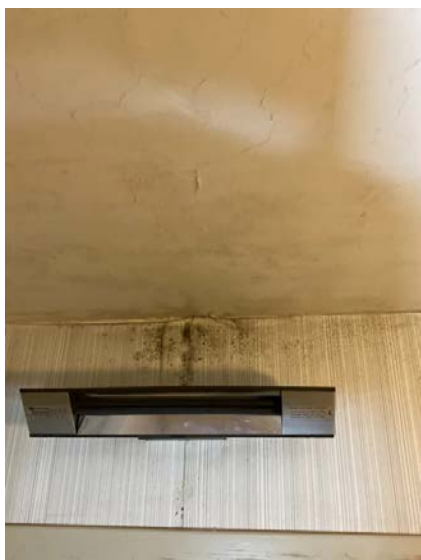
Bad

Alle vegger tilstøtende mot våtrommet er i mur/ betong og det er derfor ikke mulig å foreta hulltaking.  
Overflater vegger har store mugg og sverte angrep. Tapet/strie har løsnet fra veggen.  
Taket har flassing av maling.  
Gulvet har belegget som er malt kun frem til badekaret.  
Ved fuktsøk mot gulv gis det indikasjoner på fukt i gulvet.  
Skapet som står inntil badekaret er av treverk.  
Badekaret står med ett bein på sluket, så ikke mulig å kontrollere sluk.  
Badet er fra byggeår.

Det er behov for totalrenovering av våtrommet!

150 000 - 300 000

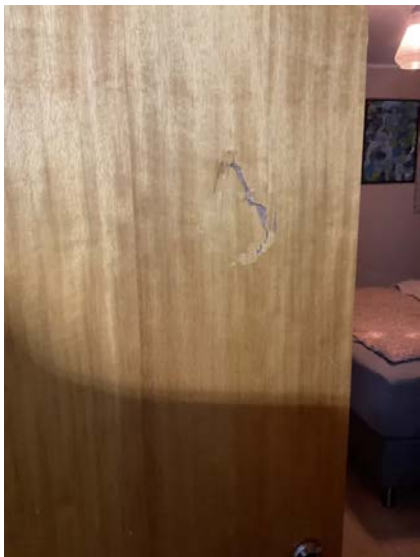
Hull i dør.

Gulv med belegg.  
 Vegger med malt strie og tapet  
 Himlinger av malt betong.  
 Overflater fremstår som bra etter alder tatt i betraktning.  
 Noe slipp i strie og pvc lister.  
 Hull i dør til soverom.  
 Noe bobler/ slipp i belegget.

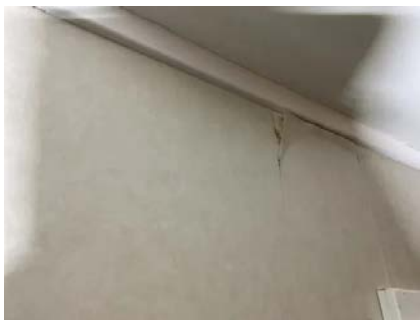
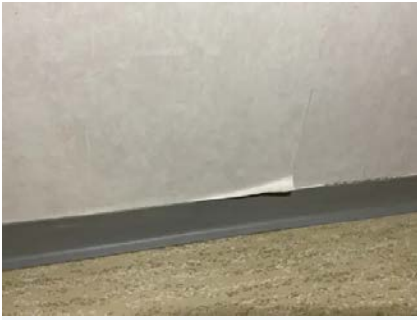
Slipp i tapet.
